**Gemeinde Wettingen**  
Grundlagen zur Gesamtrevision Nutzungsplanung

## Inventar Natur, Landschaft und kommunale Kulturobjekte ausserhalb Bauzone

18.02.2025

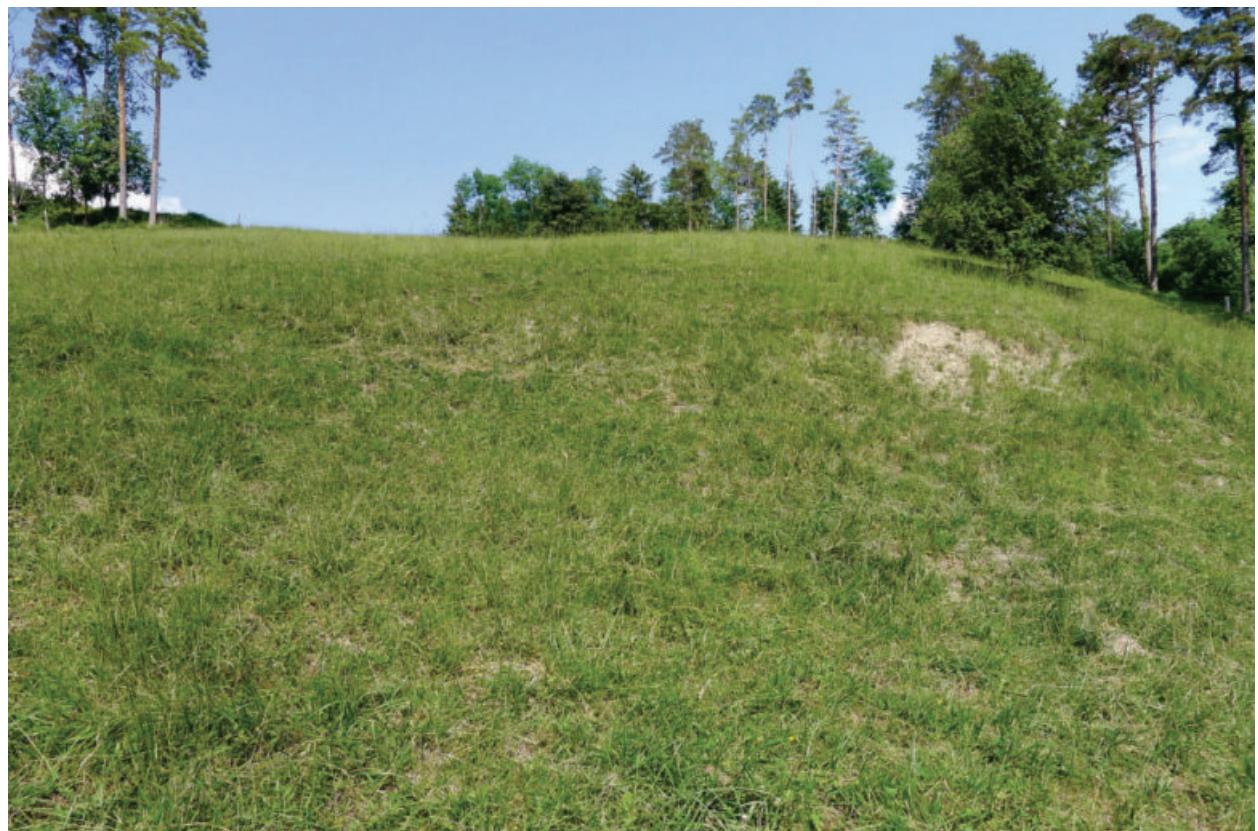
Nr. W10 Typ Magerwiese mit Beweidung

Charakter, Besonderheiten: potenzielles Mesobrometum

Allgemeiner Zustand: schlecht

Beweidung: Rinder

Bemerkungen: Trittschäden; zoologisch interessant

Pflege- und Aufwertungsmassnahmen: Beweidung zulassen

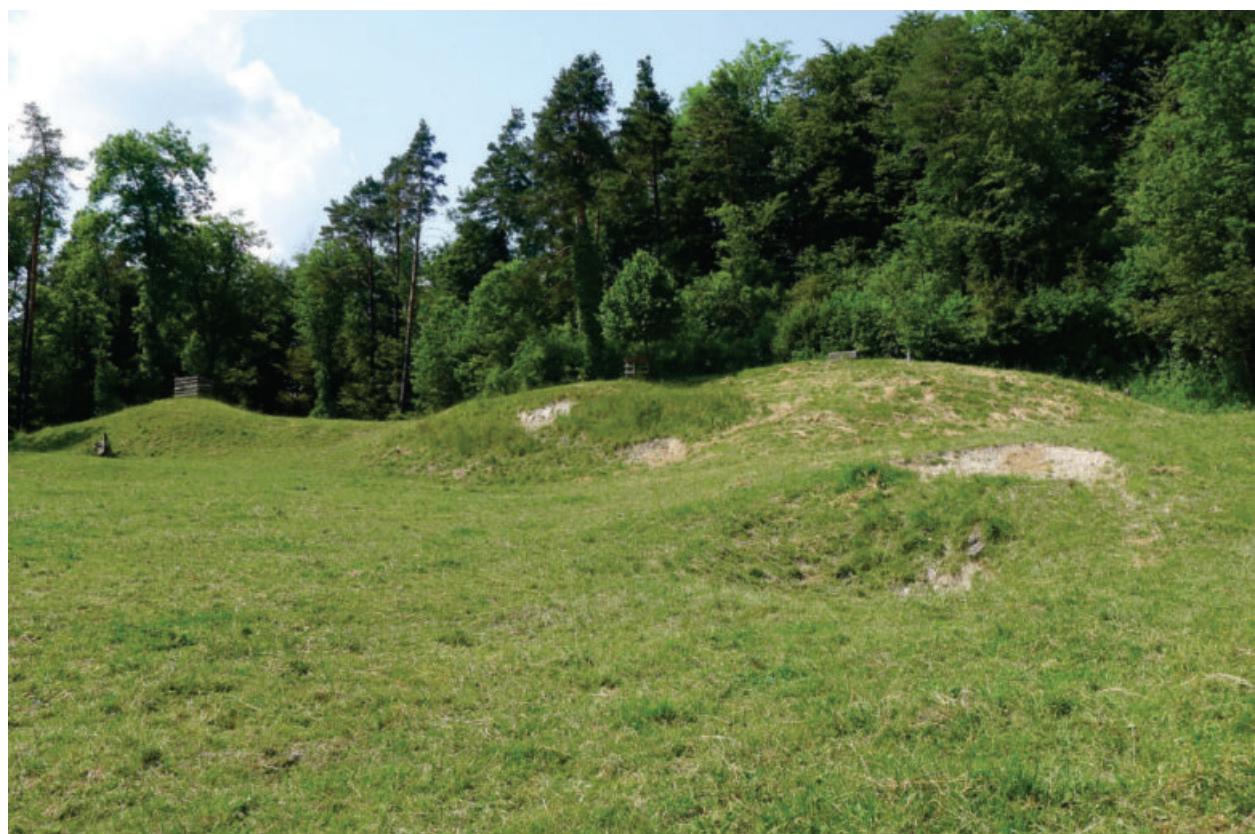
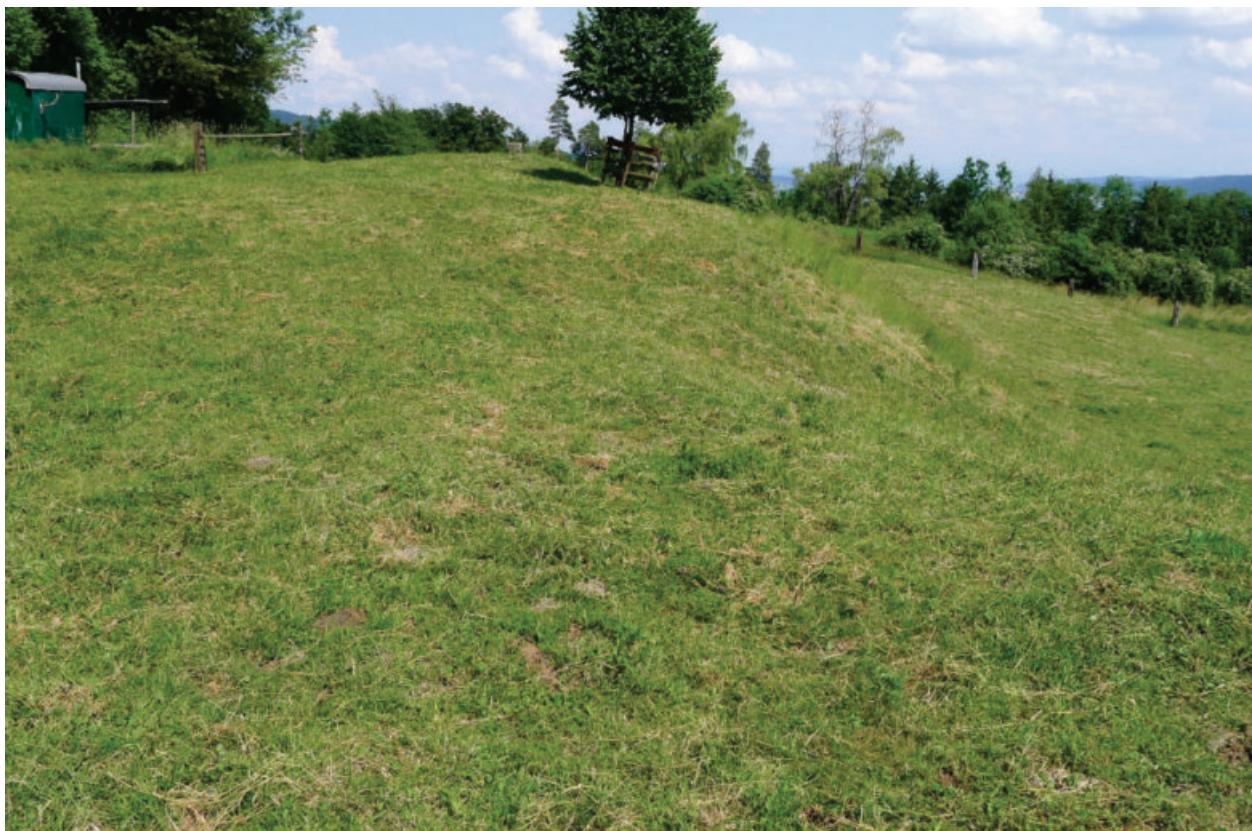
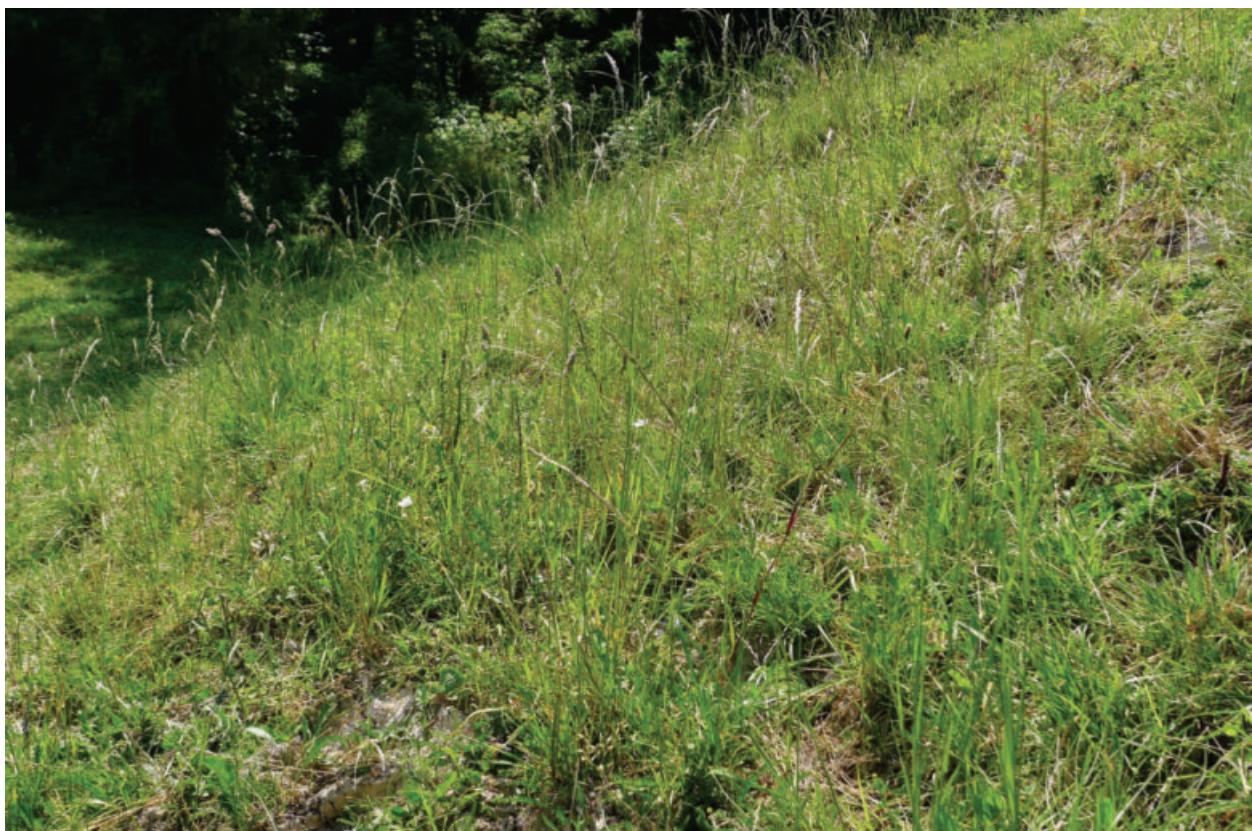
Nr. W11 Typ Magerwiese

Charakter, Besonderheiten: potenzielle 2-Schnitt-Magerwiese

Allgemeiner Zustand: schlecht

Beweidung: Rinder

Bemerkungen: Trittschäden

Pflege- und Aufwertungsmassnahmen: Kleinstfläche

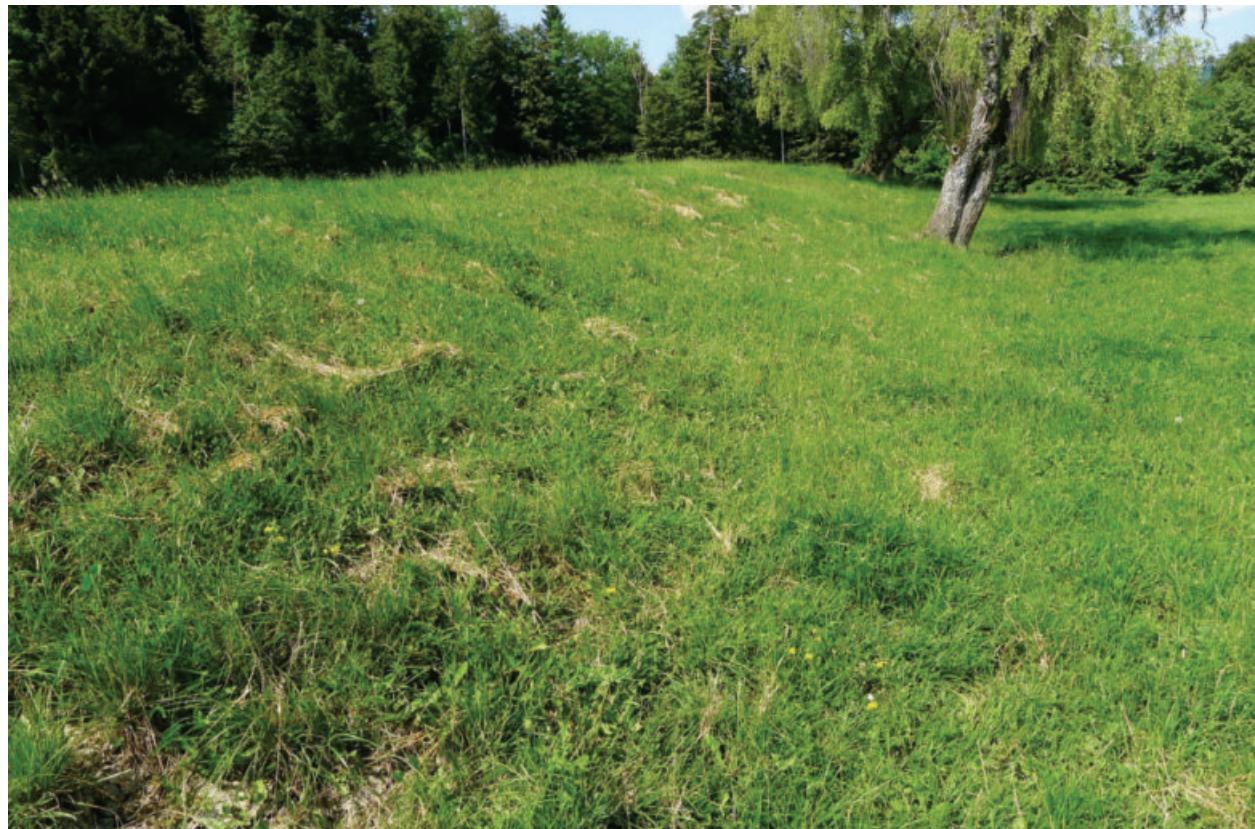
Nr. W12 Typ Magerwiese

Charakter, Besonderheiten: potenzielle 2-Schnitt-Magerwiese

Allgemeiner Zustand: schlecht

Beweidung: Rinder

Bemerkungen: wird offenbar zeitweise ausgezäunt

Pflege- und Aufwertungsmassnahmen: Kleinstfläche
