2019-1283

Kreditbegehren über Fr. 2'940'000.00 (inkl. MwSt.) für die Ertüchtigung der Sonderbauwerke - Pumpwerk Aesch, Regenbecken Bahnhof, Schwimmbadstrasse und Tödistrasse

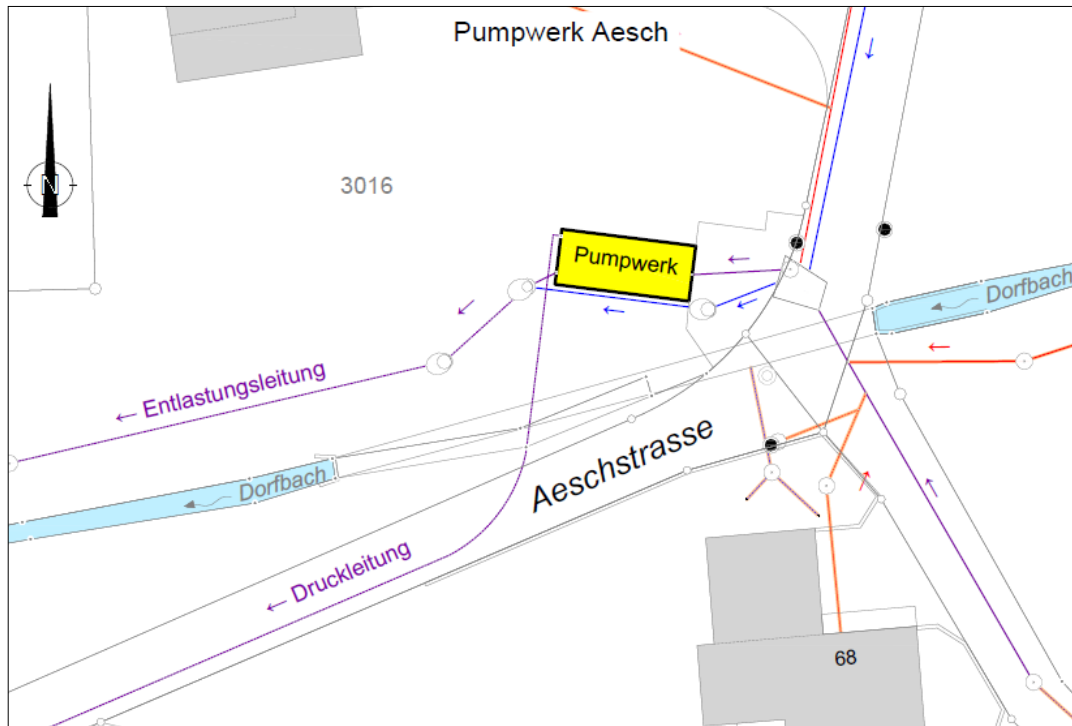
a) Pumpwerk Aesch (Baujahr 1985)

Bei dem 1985 erstellten Bauwerk sind die wasserdichte Beschichtung des Pumpensumpfs sowie lokale Reparaturen von Rissen und Abplatzungen erforderlich. Nach der Instandstellung muss der Pumpensumpf einer Dichtigkeitsprüfung unterzogen werden. Des Weiteren ist die Tragkonstruktion für die Gitterroste und die Gitterrostelemente zu ersetzen. Die zurzeit angebrachten Geländer entsprechen betreffend Höhe nicht mehr den gesetzlichen Vorgaben und sind zu ersetzen.

Das Pumpwerk ist mit zwei Tauchmotorpumpen ausgerüstet, welche seit der Inbetriebnahme 1985 ihre Funktion ohne grössere Probleme erfüllen. Die Lebensdauer der heute 36 Jahre alten Pumpen ist überschritten. Teilweise sind keine Ersatzteile mehr erhältlich. Die Pumpen sowie die zugehörigen Armaturen und Installationen (Kugelrückschlagklappen und Spülstutzen) werden einheitlich ersetzt. Die im Bauwerk innerhalb liegende Druckleitung wird ebenfalls ersetzt. Die Druckleitung ausserhalb liegend wird auf deren Dichtigkeit geprüft.

Die bestehende Sanitäreinrichtung sowie die Lüftung sind aufgrund der damaligen Materialwahl in Teilabschnitten korrodiert und sind zu ersetzen. Bei Verwendung von elektrischen Gerätschaften in Bauten von Abwassereinrichtungen ist ein gesetzlich geforderter Explosionsschutz vorgeschrieben. Dies gilt für die Pumpensteuerung, die Lüftung wie auch die Beleuchtung, welche mit den Massnahmen explosionsgeschützt ausgeführt werden müssen.

Die Elektro-, Mess-, Steuerungs- und Regeltechnik (EMSR) ist veraltet und bedingt den Ersatz bzw. die Nachrüstung der Messtechnik, der Elektroinstallationen und der Gebäudetechnik. Für die Pumpensteuerung sowie die Datenübermittlung in die zentrale Verbundsteuerung des Prozessleitsystems der ARA Turgi wird neue Hard- und Software benötigt. Das Innenleben des

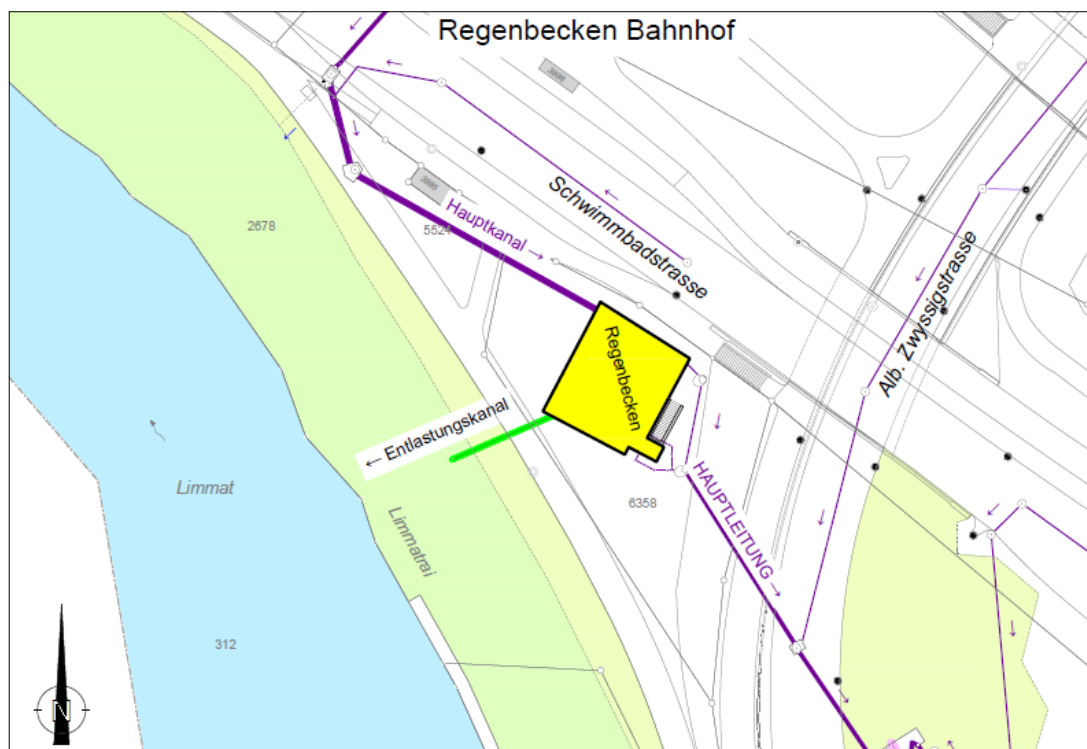
b) Regenbecken Bahnhof (Baujahr 1996)

Das im Jahr 1996 erbaute Regenbecken ist das jüngste Bauwerk. Dies zeigt sich in der Tatsache, dass der bauliche Zustand als gut zu bezeichnen ist und lediglich wenige örtliche Betonsanierungen vorzunehmen sind. Durchgeführte Kanal-TV-Aufnahmen zeigen auch, dass im rund 13 m langen Entlastungskanal zur Limmat keine Mängel vorhanden sind. Um der gesetzlich vorgegebenen Arbeitssicherheit gerecht zu werden, muss die mit einer Höhe von lediglich 80 cm ausgeführten Betonbrüstung mit einem Geländer auf eine Höhe von 1.10 m ergänzt werden.

Die vorhandene Tauchmotorpumpe wurde im Jahr 2012 erneuert und funktioniert einwandfrei. Es ist zurzeit kein Ersatz vorgesehen und notwendig. Hingegen muss der zur Regelung des Abflusses vorhandene Regelschieber aufgrund seines Alters, seines korrodierten Zustands sowie der Tatsache, dass keine Ersatzteile mehr verfügbar sind, ersetzt werden. Des Weiteren ist die stark rostende Frischwasserzuleitung zu ersetzen und die Lüftung für den Treppenabgang ins Untergeschoss zu ergänzen.

Mit dem Ersatz des Regelschiebers und der Abflussmengenmessung muss die heutige EMSR-Technik ersetzt und für den Einbau der neuen Komponenten der bestehende Standschrank er-

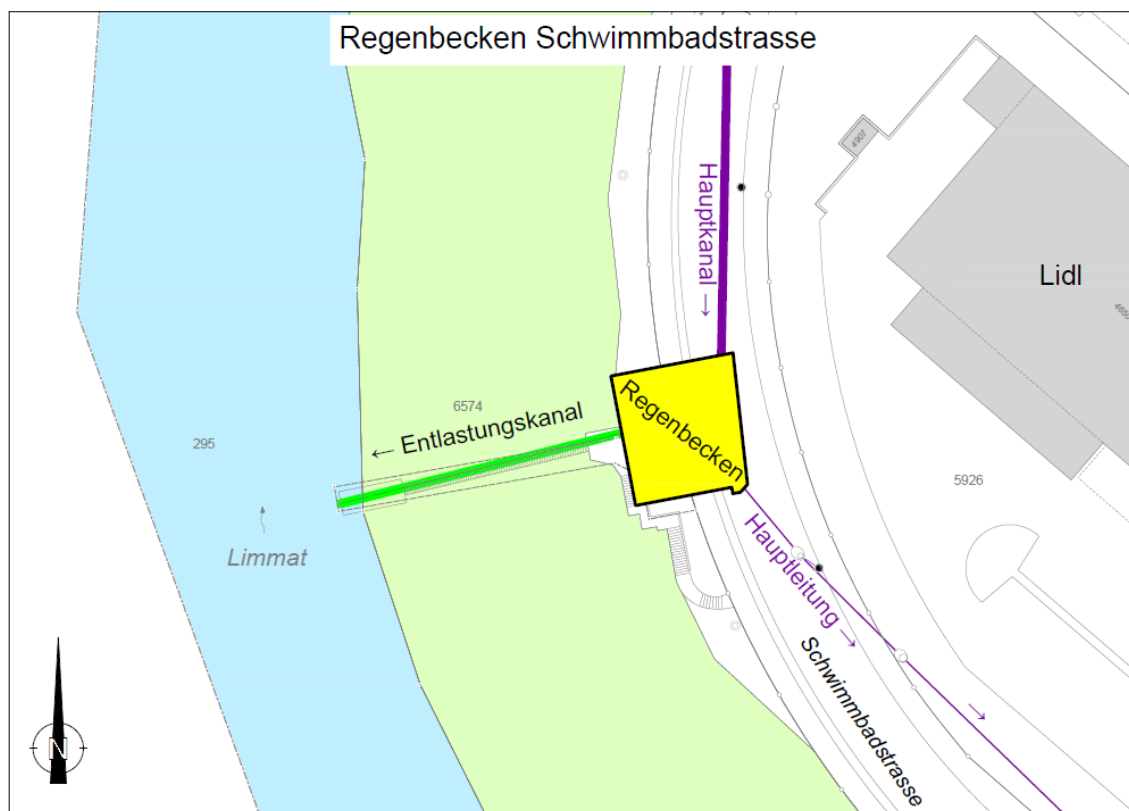
c) Regenbecken Schwimmbadstrasse (Baujahr 1979)

Beim 1979 erbauten Regenbecken ist eine dem Alter entsprechende Abnutzung bei Betonwänden und Decken deutlich sichtbar. Dies zeigt sich vorwiegend durch lokale, begrenzte Betonabplatzungen, punktuell freigelegte und korrodierte Armierungseisen, Kiesnester und Risse. Die zusätzliche betontechnische Überprüfung hat, bis auf die lokal in Erscheinung tretenden Schadstellen, grundsätzlich eine gute Bausubstanz ergeben. Es ist somit ausreichend, örtlich den angegriffenen Beton instand zu setzen.

Der vom Beckenhang abwärts führende Entlastungskanal ist als betoniertes Rechteckprofil mit Massen 1.20 m bis 2.50 m ausgeführt. Die mit Kanal-TV erhobene Aufnahme hat einen guten Zustand ausgewiesen, der zurzeit keine Sanierungsmassnahmen erforderlich macht.

Auch in diesem Becken entsprechen die ausgeführten Betonbrüstungen nicht den gesetzlichen Vorgaben, die zur Einhaltung der Arbeitssicherheit erforderlich wären. Die 80 cm hohen Betonbrüstungen sind beidseitig mit Stahlgeländer bis auf 1.10 m zu erhöhen. Gelegentlich

Die vorhandene Tauchmotorpumpe funktioniert problemlos, so dass zurzeit ein Ersatz nicht notwendig ist. Hingegen ist die stark korrodierte Druckleitung, teilweise bereits ersetzt, gänzlich zu erneuern. Ebenfalls haben die Abwasserdämpfe an den Installationen der Spülkippen Spuren hinterlassen. Um den Werterhalt rechtzeitig sicherzustellen sind Instandsetzungsmassnahmen gegen die bereits erkenntliche Korrosion an der Aufhängung durchzuführen.

Der bestehende Schieber zur Regelung der Durchflussmenge zum Absturzschaft wird noch pneumatisch eingestellt. Diese Generation ist veraltet und wird nicht mehr eingesetzt. Zudem sind Ersatzteile nicht mehr erhältlich. Der Schieber wird mit einem elektrisch steuerbaren Schieber erneuert. Ebenfalls wird der zur Ableitung von Lavabo und Treppenhaus benötigte Handschieber ersetzt. Des Weiteren muss auch die veraltete, noch mit Druckluft gemessene Durchflussmessung gegen eine neuzeitliche Messeinrichtung mittels Echo-Radarsensor ausgetauscht werden.

Aufgrund der unmittelbaren Nähe zum Absturzschaft in den regionalen Zulaufkanal ist eine stetige, mit Abwasserdämpfen geschwängerte Zuluft ins Becken festzustellen. Obwohl ein Belüftungsfenster vorhanden ist, weisen die festgestellten, teilweise stark korrodierten Installationseinrichtungen auf eine ungenügende Belüftung des Regenbeckens hin. Um die SUVA-Vorschriften einzuhalten und die für den Unterhalt zuständigen Personen besser schützen zu können, ist der Einbau einer guten Be- und Durchlüftung unumgänglich.

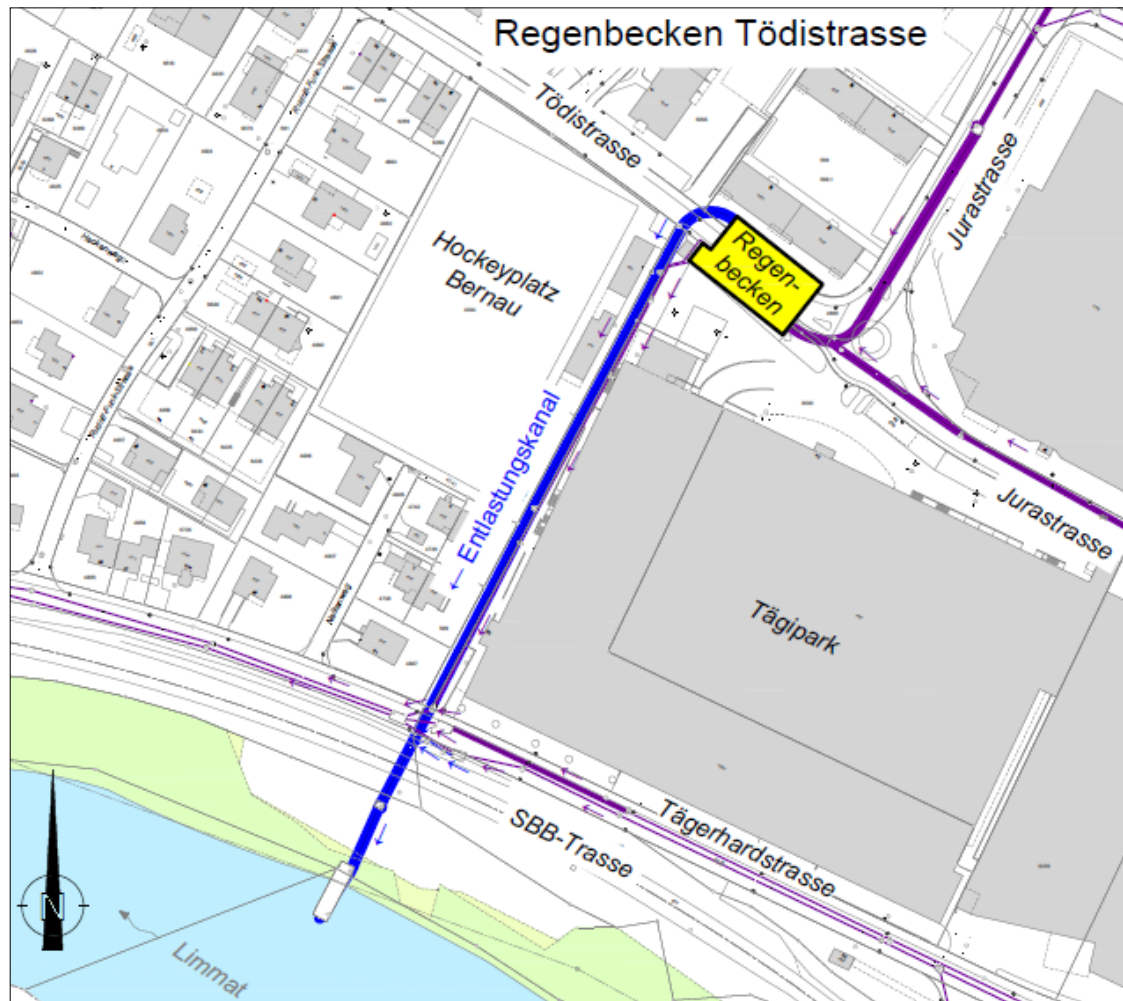
d) Regenbecken Tödistrasse (Baujahr 1964)

Das Regenbecken Tödistrasse wurde 1964 erstellt und ist damit das älteste, aber auch flächen- und beckeninhaltsmässig grösste Sonderbauwerk in der Gemeinde. Der bauliche Zustand wie auch die technischen Einrichtungen haben während der beinahe 60 Jahre in Betrieb stehenden Anlage gelitten. Festzustellen ist eine starke Abnutzung der obersten Betonschicht (Karbonatisierung) bei Decken und Wänden, die in eine besorgniserregende Tiefe vorgedrungen sind. Davon betroffen ist auch der rund 220 m lange Entlastungskanal zur Limmat. Aufgrund der festgestellten geringen Überdeckung der Bewehrungsseisen wird teilweise grossflächig die Bewehrung freigelegt.

Die zusätzlich durchgeführte betontechnische Materialprüfung hat aufgrund der noch vorgefundenen Karbonisierungstiefe und der geringen Betonüberdeckung der Bewehrung generell ein Korrosionsrisiko für alle Bauteile bis auf den Boden ausgewiesen. Da der Konstruktionsbeton als Untergrund jedoch noch gut geeignet ist, kann darauf eine vollständige Betonsanierung durchgeführt werden.

Das Regenbecken liegt teilweise unterhalb der Fahrbahn der Tödistrasse und weist eine geringe Überdeckung (Belagsstärke) aus. Bei der damaligen statischen Berechnung wurde das maximale Fahrzeuggewicht mit 16 Tonnen zugrunde gelegt. Die heutige mögliche Belastung kann jedoch 40 Tonnen betragen, so dass die Belastbarkeit auf das Bauwerk mehr als verdoppelt

Die zahlreich vorkommenden Betonschäden an Wänden und Decke wie Abplatzungen, Kiestester, Risse, teilweise mit breiten Zwischenräumen, und korrodierte, freiliegende Armierungseisen müssen fachkundig ausgebessert, saniert und abschliessend mit einer wasserdichten Beschichtung versiegelt werden.

Die vorhandenen rechteckig und einzeln angeordneten Schachttöffnungen für den Unterhalt der beiden Schmutzwasserpumpen befinden sich am Fahrbahnrand der Tödistrasse. Die Schachtabdeckungen sind undicht und müssen saniert werden. Es wird geprüft, ob anstelle der Einzelzugänge eine grosse Abdeckung erstellt werden kann.

Der dem Becken vorgeschaltete Betriebsraum weist eine hohe Feuchtigkeit aus. Undichte Zugangstüren vom Treppenabgang und vom Beckenzugang müssen ersetzt werden. Ebenso sind Wände und Decken des Vorraums infolge grossflächiger Feuchtigkeitsschäden zu sanieren. Zur Verbesserung des Raumklimas ist eine Belüftung vorgesehen.

Die noch bei der Erstellung eingebauten sanitären Einrichtungen sind teilweise stark korrodiert und müssen ersetzt werden. Ebenso ist das Becken grundsätzlich schlecht beleuchtet. Deshalb soll die Beleuchtung generell ersetzt, mit zusätzlichen Leuchtquellen ergänzt und, wie gesetzlich gefordert, explosionsgeschützt ausgerüstet werden.

Das Regenbecken wird im Ereignisfall über einem rund 220 m langen, rechteckigen 2.10 m x 1.00 m Ortsbetonkanal, unterhalb des kombinierten Rad-/Gehwegs entlang des Hockeyplatzes Bernau, die Tägerhardstrasse und SBB-Linie querend, hangabwärts in die Limmat entlastet. Die durchgeführten Kanal-TV-Aufnahmen weisen einen äusserst schlechten Zustand auf. Bei der Mehrheit der Wand- und Deckenflächen sind Betonabplatzungen ersichtlich. Aufgrund der geringen Betonüberdeckung ist die freigelegte Bewehrung bei allen Schadstellen sichtbar. Das Ausmass betrifft rund 75 % zur gesamten Betonfläche.

Die dringend notwendige Betonsanierung des Entlastungskanals wird konventionell ausgeführt. Mit Wasserhochdruck werden die betroffenen Schadstellen gereinigt und die Armierung freigelegt. Anschliessend erfolgen die Reprofilierung mittels Spezialmörtel sowie einer wasserdichten Beschichtung. Die umfangreichen Betonsanierungsarbeiten betreffen rund 200 m. Bei den restlichen rund 20 m im Bereich des Auslaufbauwerks in die Limmat sind nur noch lokale Sanierungen notwendig.
