Teiländerung Nutzungsplanung Kulturland Spezialzone ‚Berg‘

Anhang 2

Konzept Landschaftsgestaltung

Konzeptstudie Umgebung
Aufschüttungen und Abgrabungen

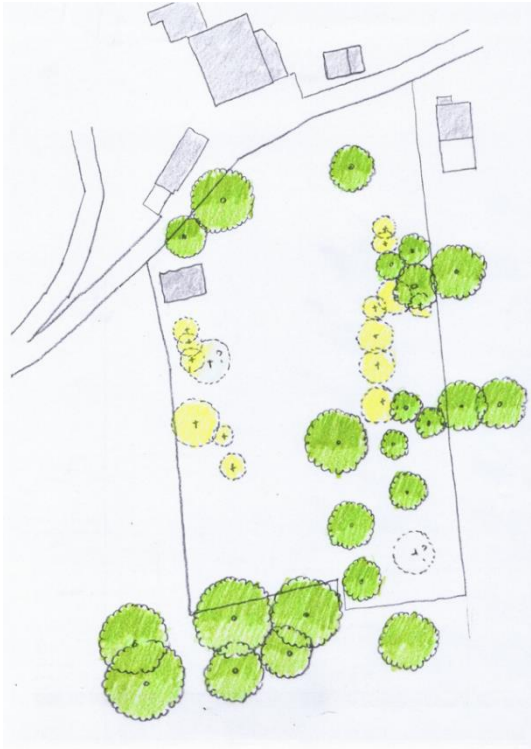
Verlust Bäume

- Weideland (Pferde, Esel, Schafe, Kleintiere ..)
- Verlust von Niederstammobstbäumen
- Neupflanzung von Obst- und Wildbäumen

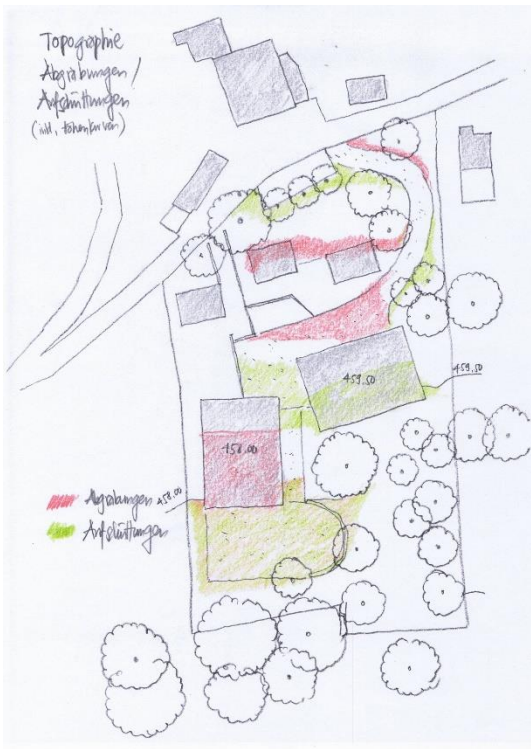
Terraingestaltung

- Fließende Gestaltung und Einordnung in das bestehende Relief und an die Nachbargrundstücke
- Verzicht auf Stützmauern, landschaftliche, nicht technische Böschungen
- Massenausgleich wird angestrebt

- Bewegtes Hangrelief
- Untergrund aus Hangschutt und anstehendem Fels, Teilweise wenig Erdüberdeckung
