**Gemeinde Wettingen**  
Grundlagen zur Gesamtrevision Nutzungsplanung

## Inventar Natur, Landschaft und kommunale Kulturobjekte ausserhalb Bauzone

18.02.2025

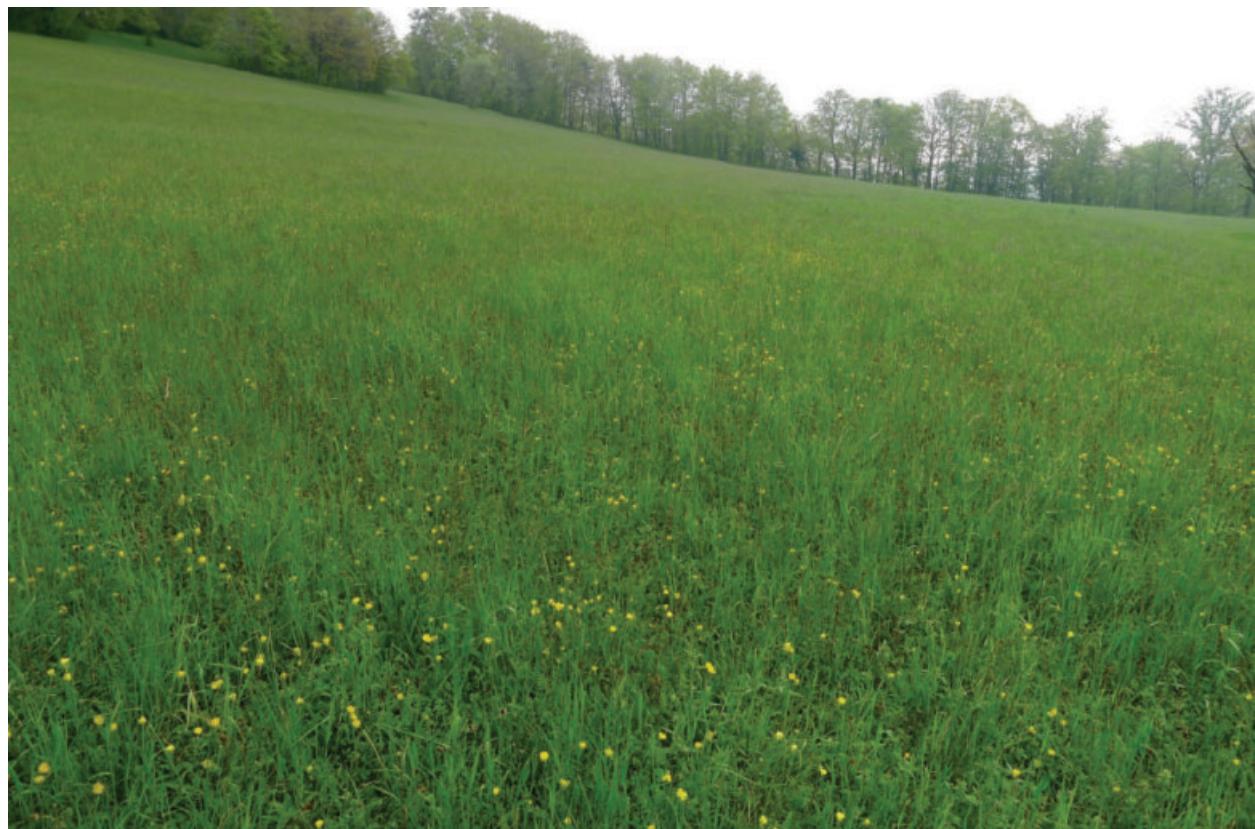
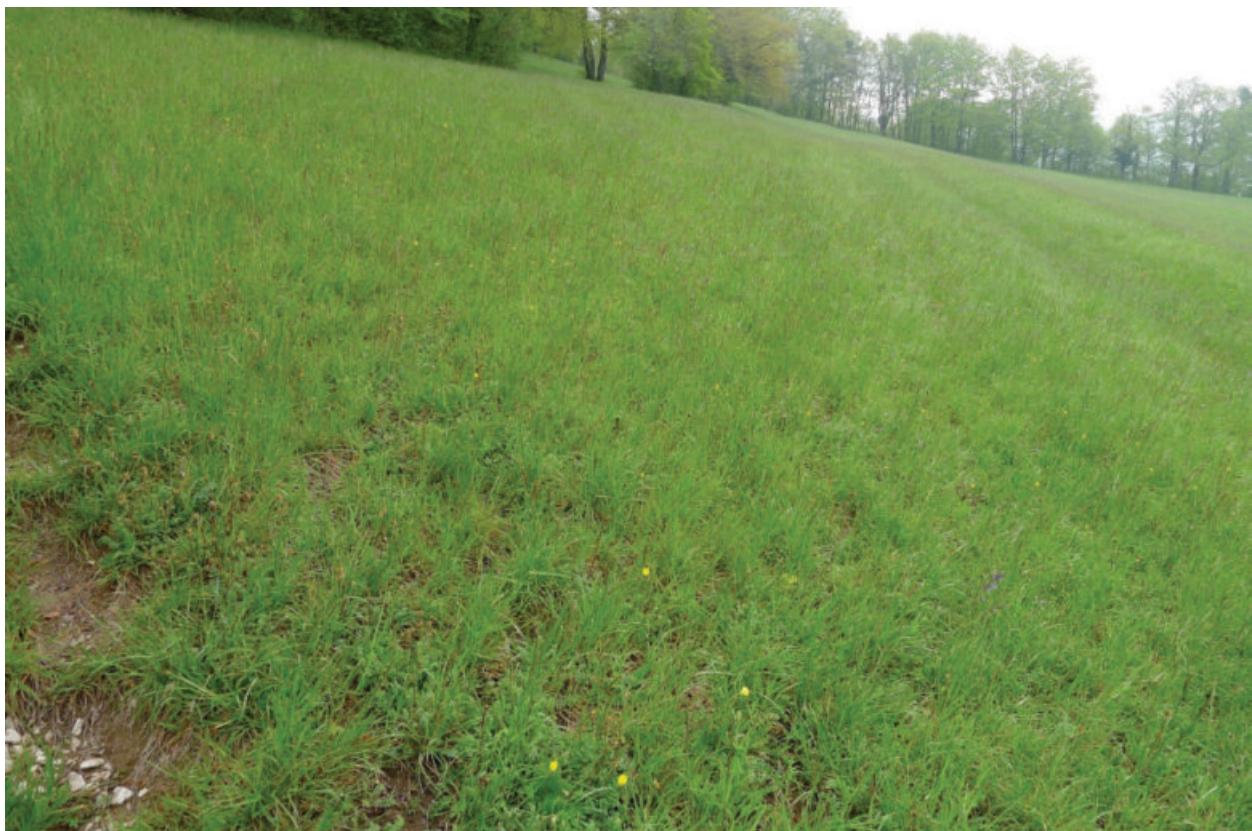
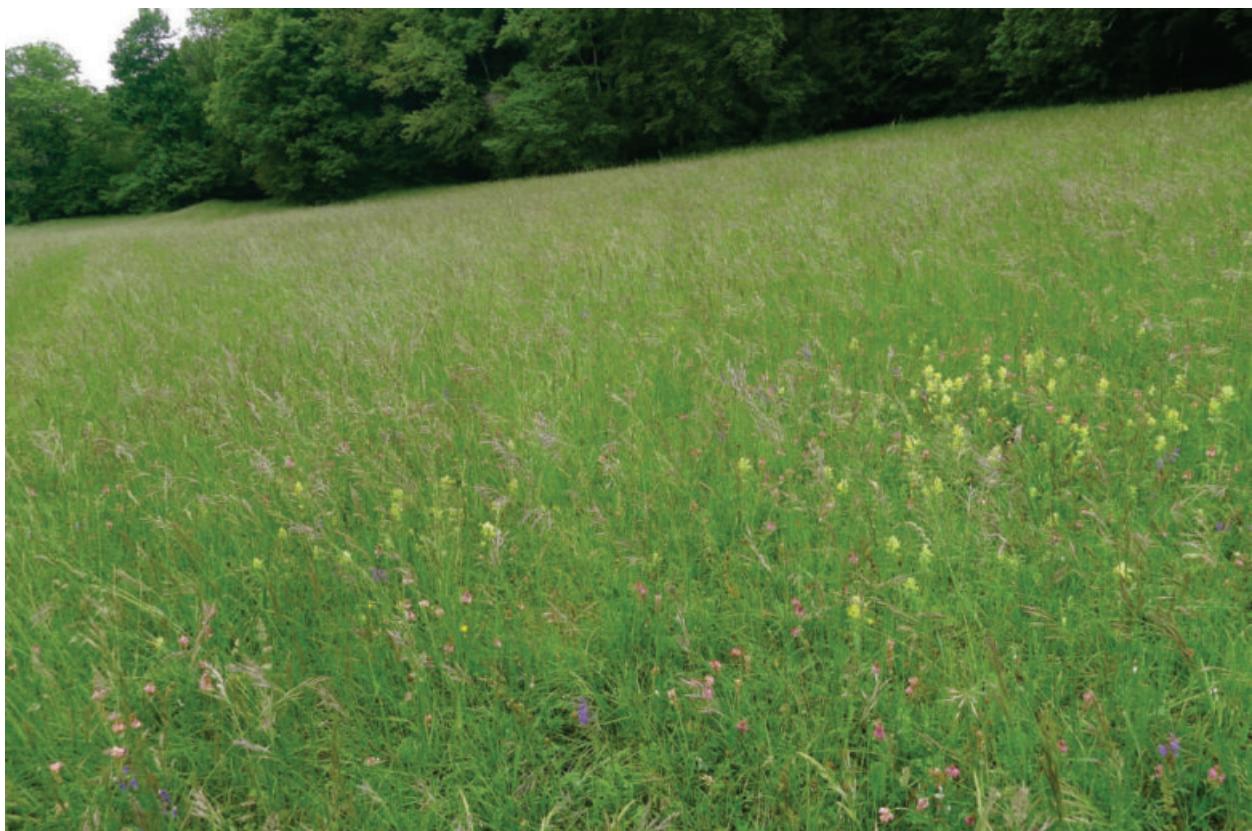
Nr. W01 Typ Magerwiese

Charakter, Besonderheiten: Mesobrometum

Allgemeiner Zustand: gut

Bemerkungen: schonende Herbstweide möglich

Pflege- und Aufwertungsmassnahmen: ein bis zwei Schnitte, Schnittgut abführen; Altgrasstreifen

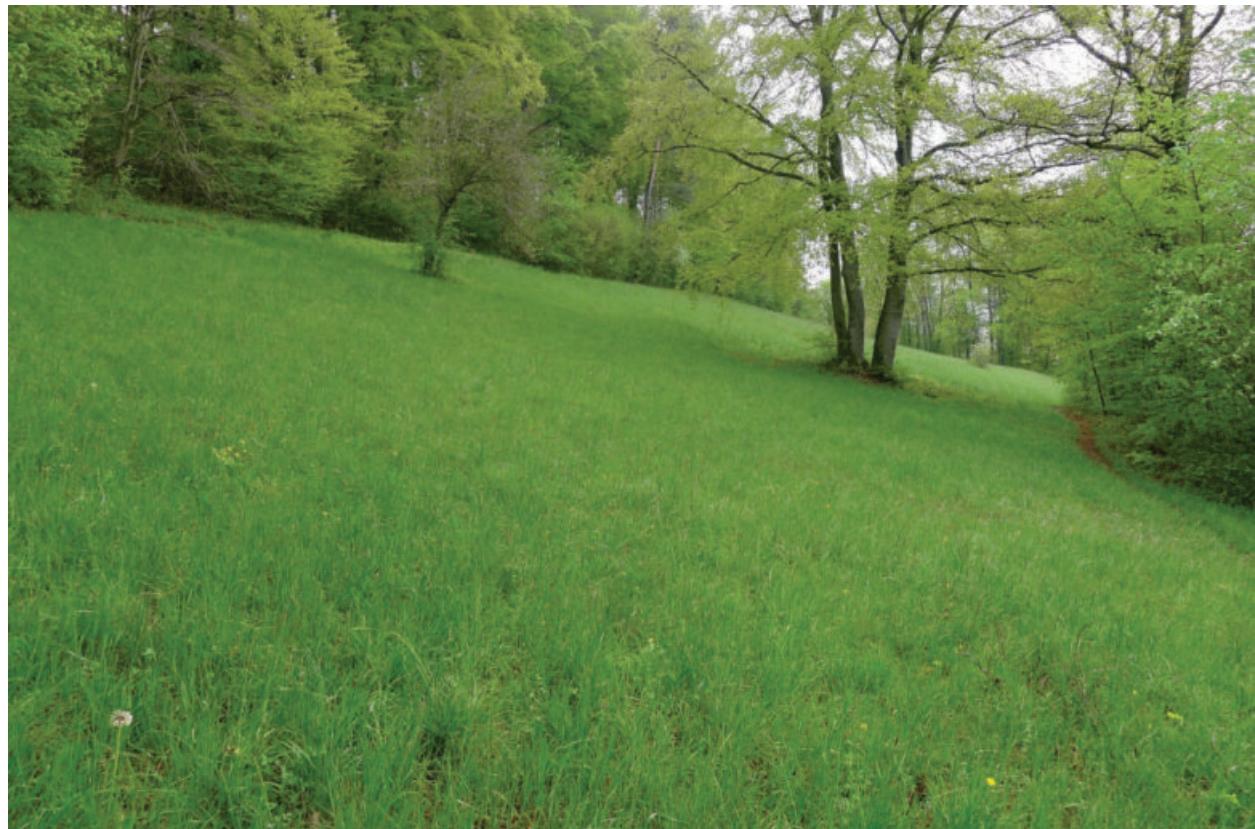
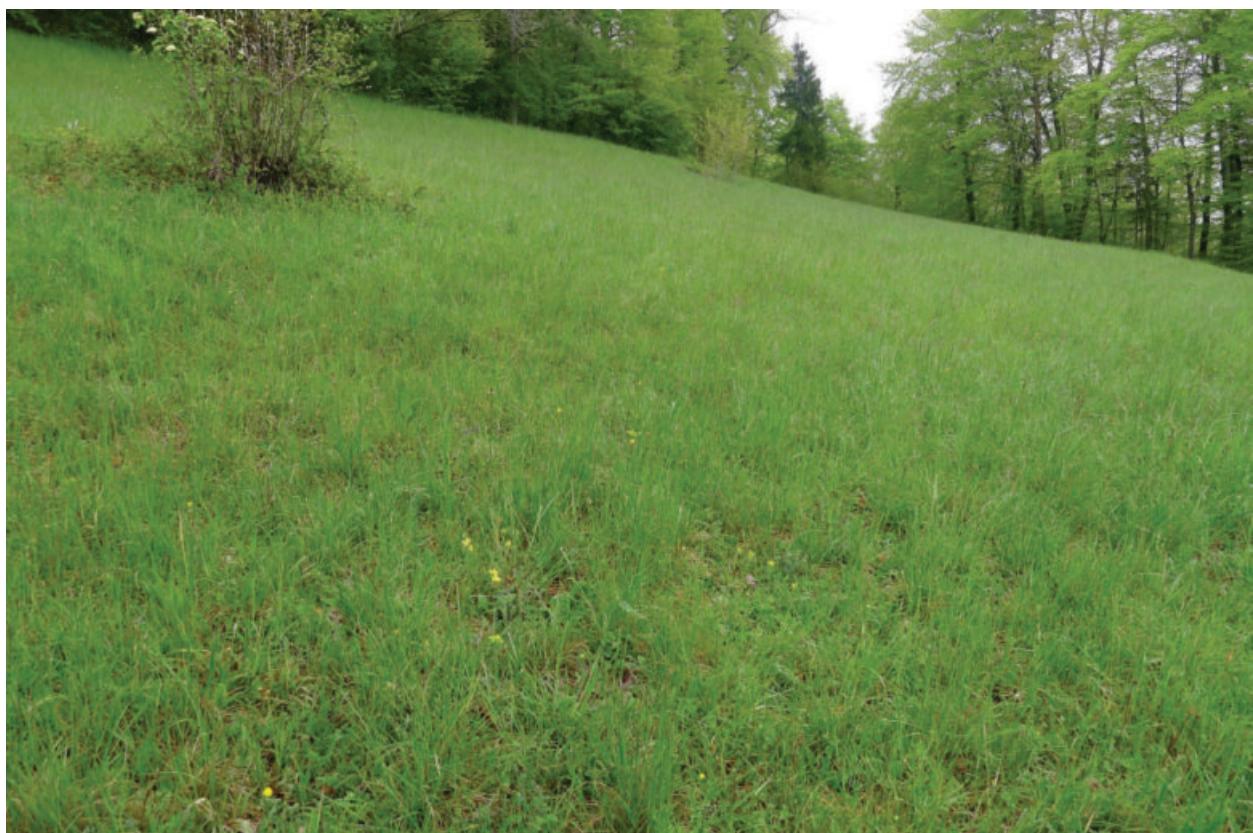
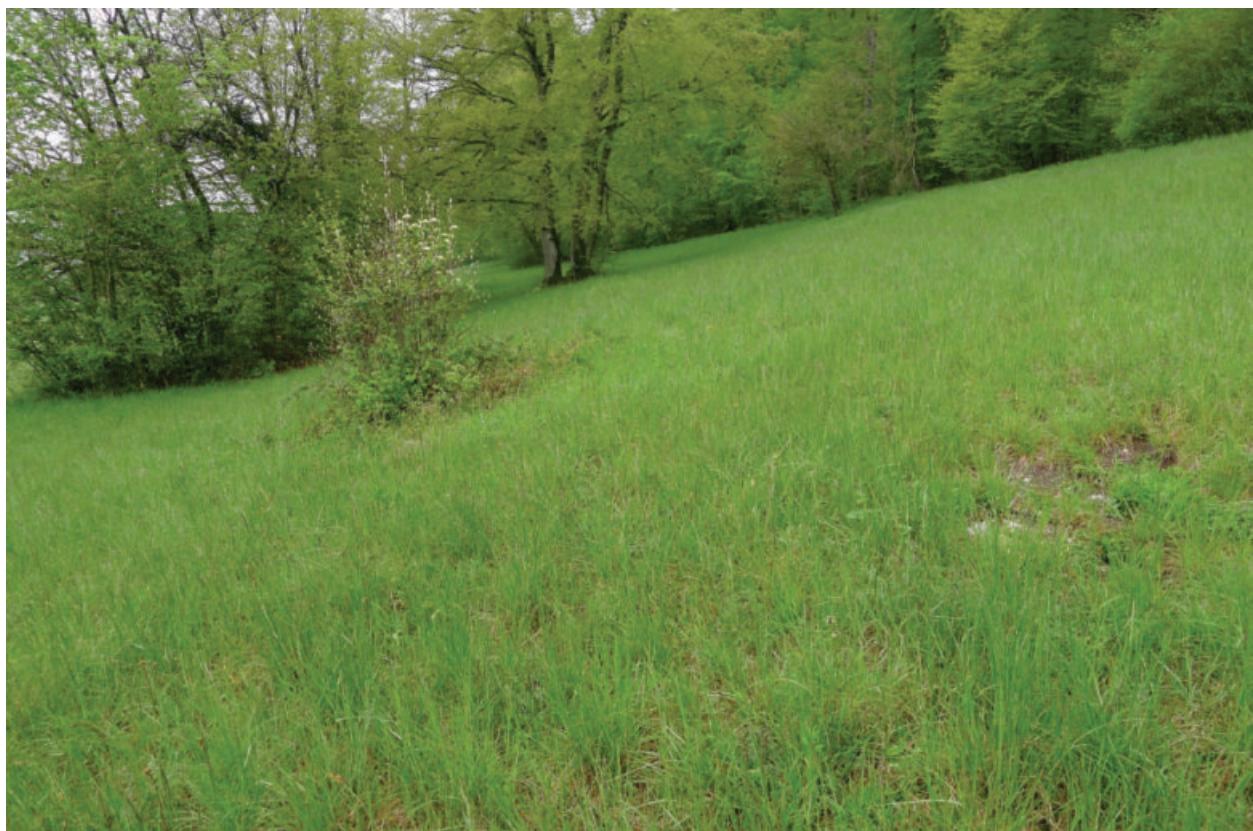
Nr. W02 Typ Magerwiese mit erhöhten Anforderungen Foto W02a, W02b, W02c

Charakter, Besonderheiten: Mesobrometum

Allgemeiner Zustand: gut

Bemerkungen: schonende Herbstweide möglich; Orchideenstandort

Pflege- und Aufwertungsmassnahmen: ein Schnitt, Schnittgut abführen; Altgrasstreifen

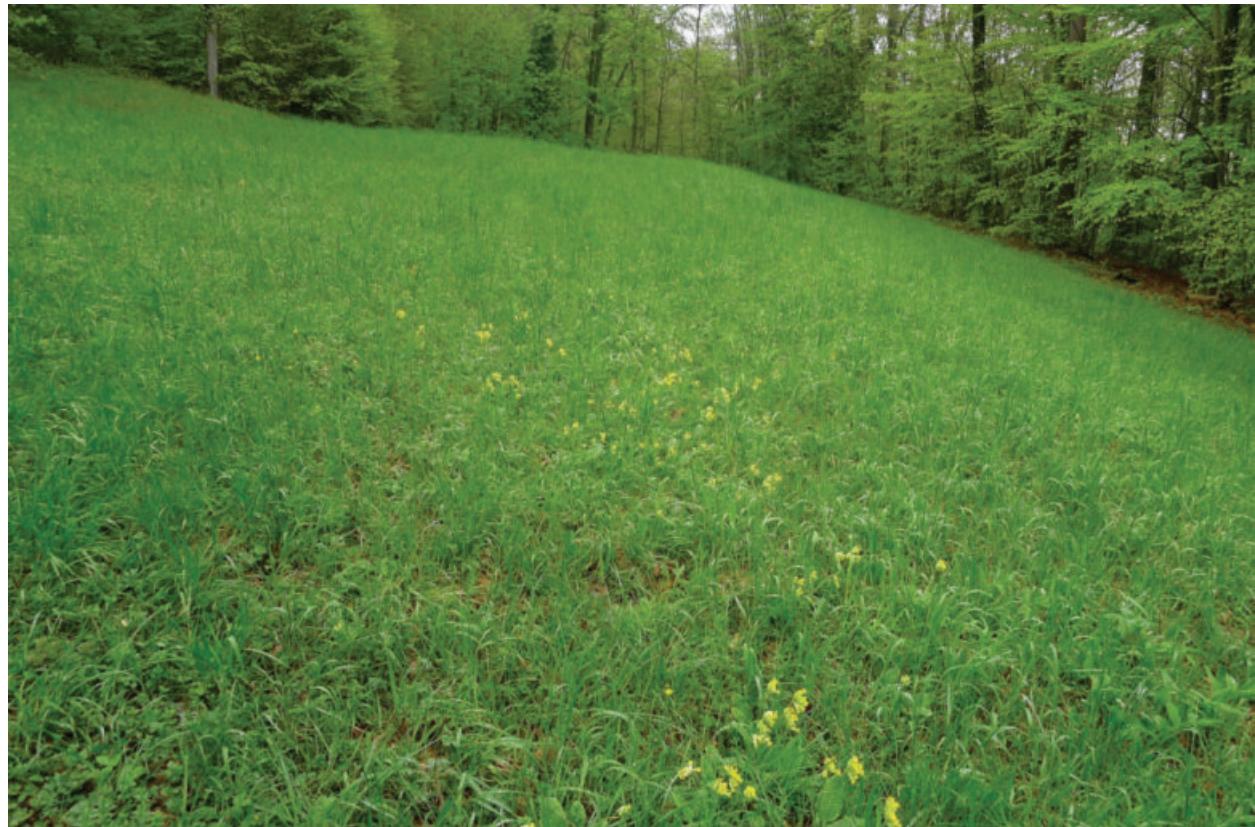
Nr. W03 Typ Magerwiese

Charakter, Besonderheiten: artenreiche, mittelintensive Wiese

Allgemeiner Zustand: gut

Bemerkungen: Waldrand auslichten

Pflege- und Aufwertungsmassnahmen: ein bis zwei Schnitte, Schnittgut abführen oder an Haufen deponieren; Verbuschung verhindern

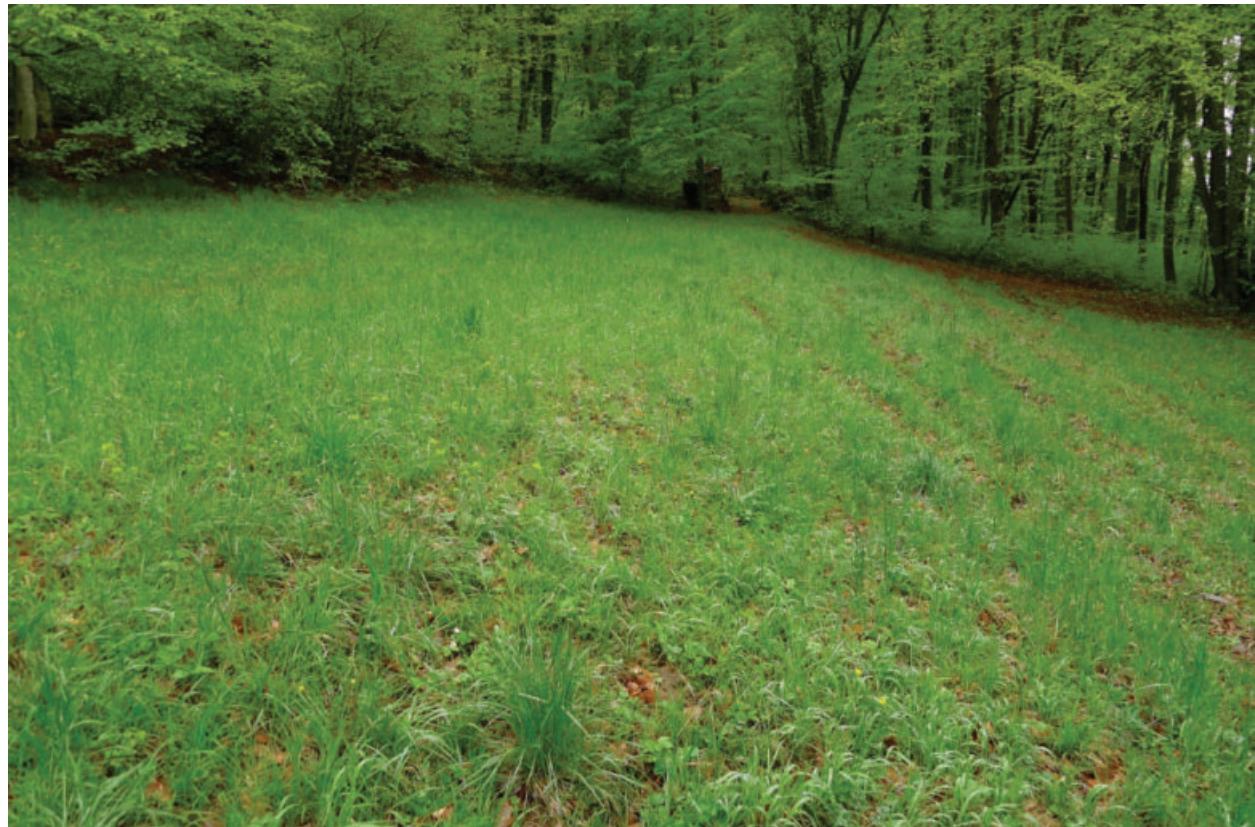
Nr. W04 Typ Magerwiese

Charakter, Besonderheiten: artenreiche, mittelintensive Wiese

Allgemeiner Zustand: gut

Bemerkungen: Waldrand auslichten; Orchideenstandort

Pflege- und Aufwertungsmassnahmen: ein bis zwei Schnitte, Schnittgut abführen oder an Haufen deponieren; Verbuschung verhindern

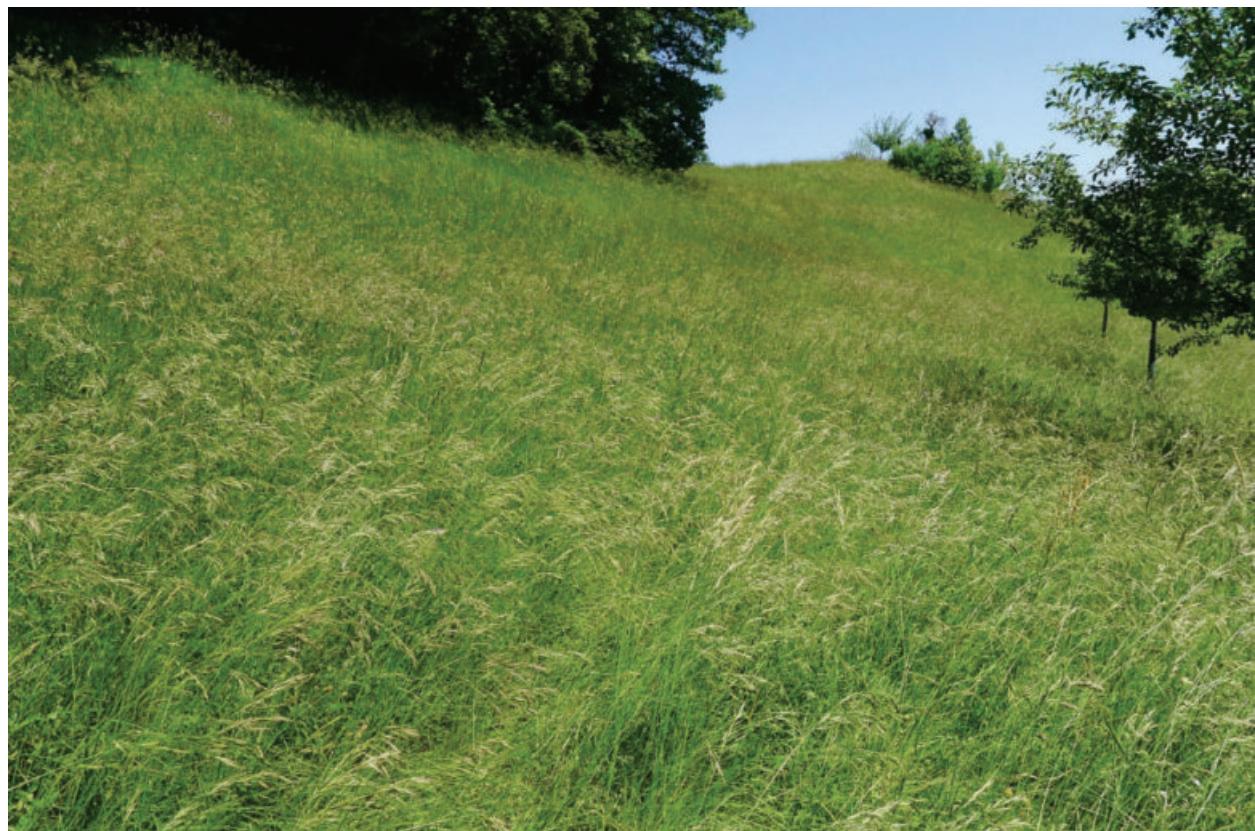
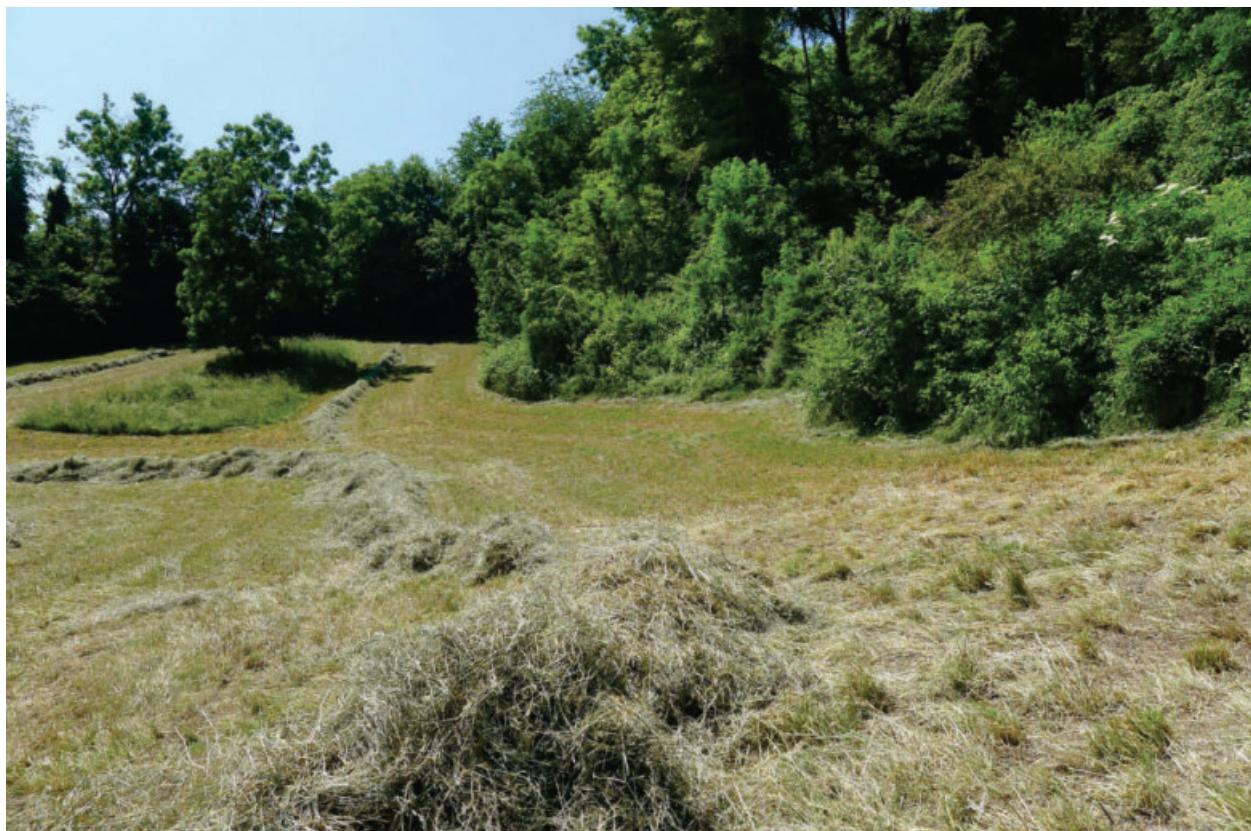
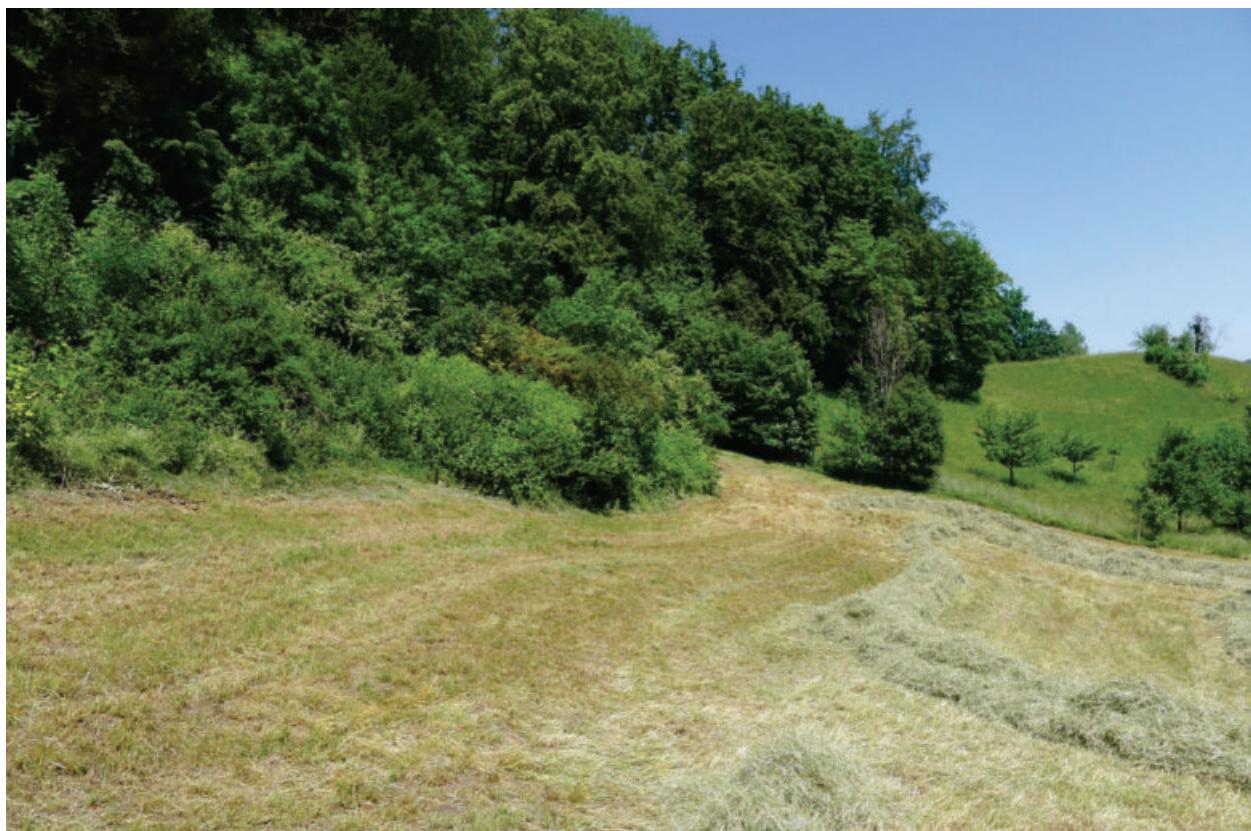
Nr. W05 Typ Magerwiese

Charakter, Besonderheiten: Mesobrometum

Allgemeiner Zustand: gut

Bemerkungen: westlicher Teil am 02.06.2023 gemäht; Abgrenzung prüfen (ausweiten!)

Pflege- und Aufwertungsmassnahmen: reguläre Pflege

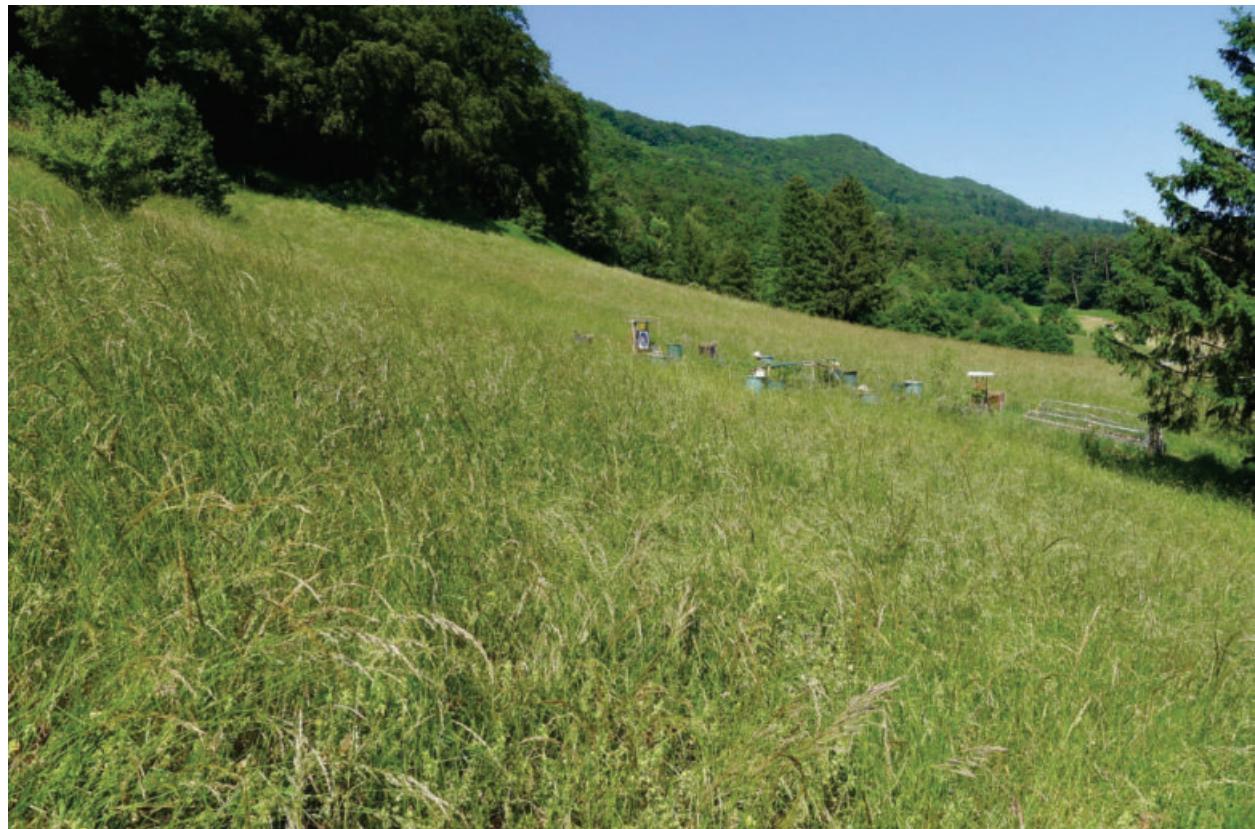
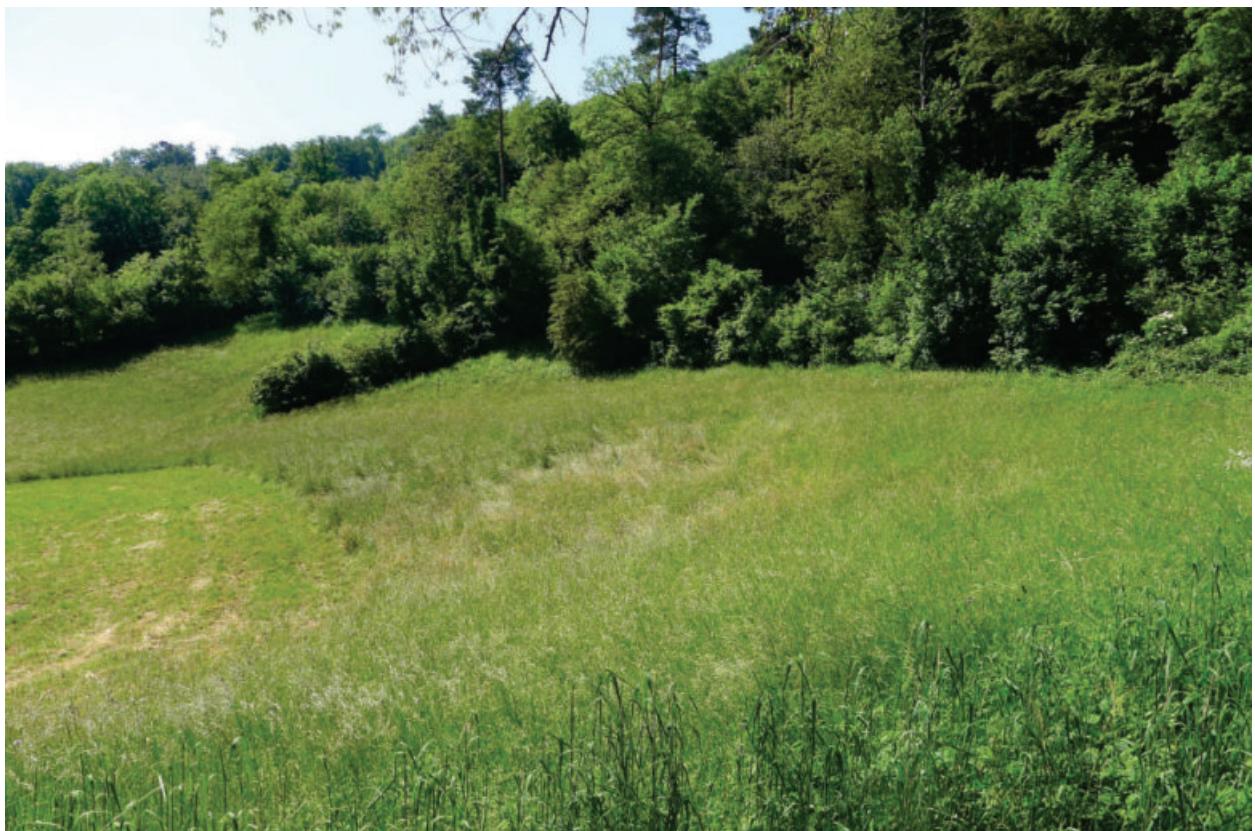
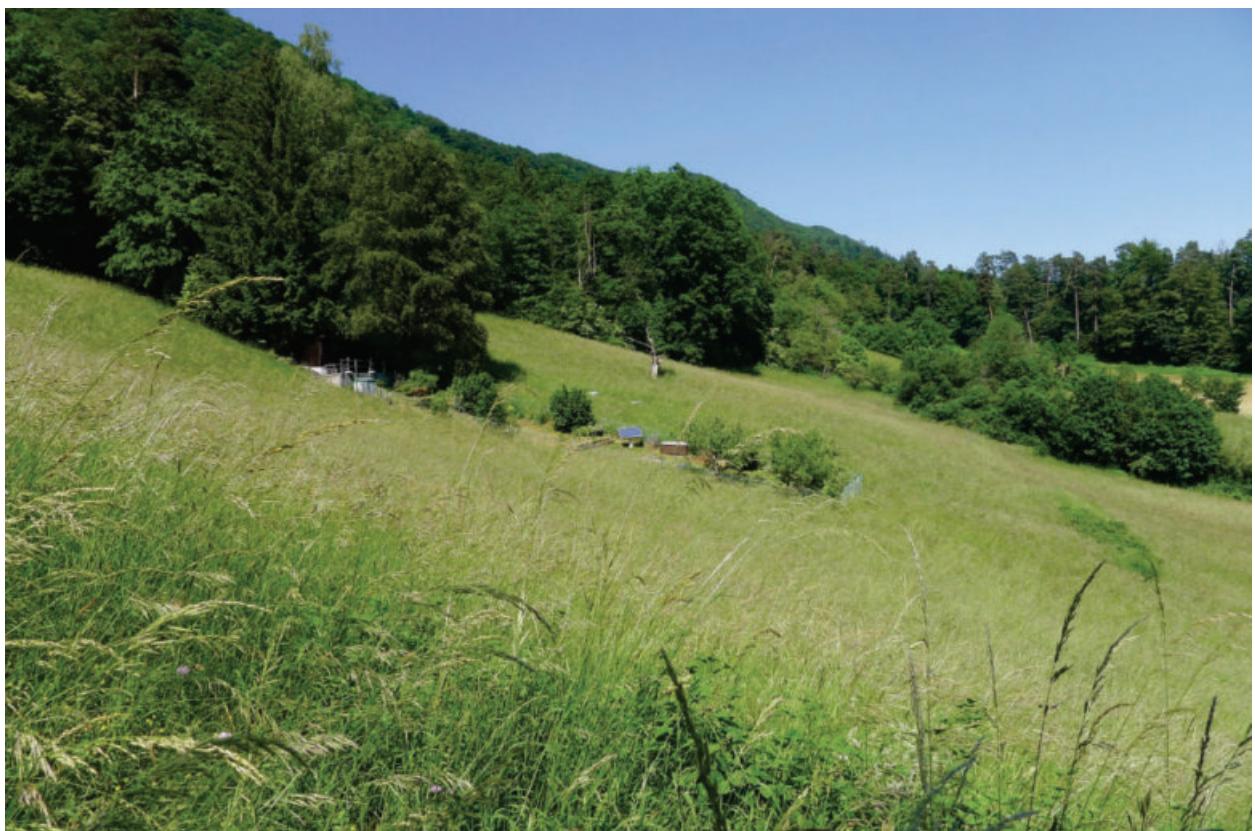
Nr. W06 Typ Magerwiese

Charakter, Besonderheiten: Mesobrometum

Allgemeiner Zustand: gut

Bemerkungen: Abgrenzung prüfen (ausweiten!); Vertragsflächen

Pflege- und Aufwertungsmassnahmen: reguläre Pflege

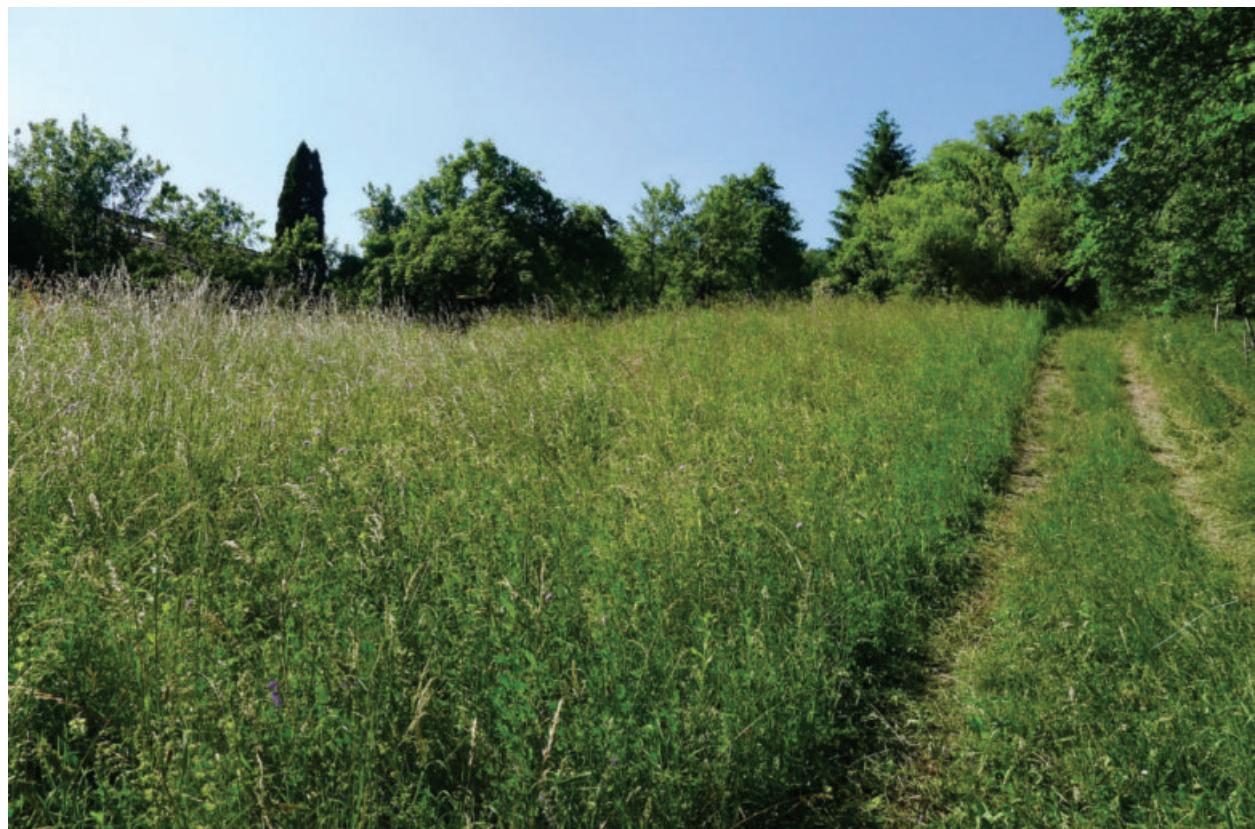
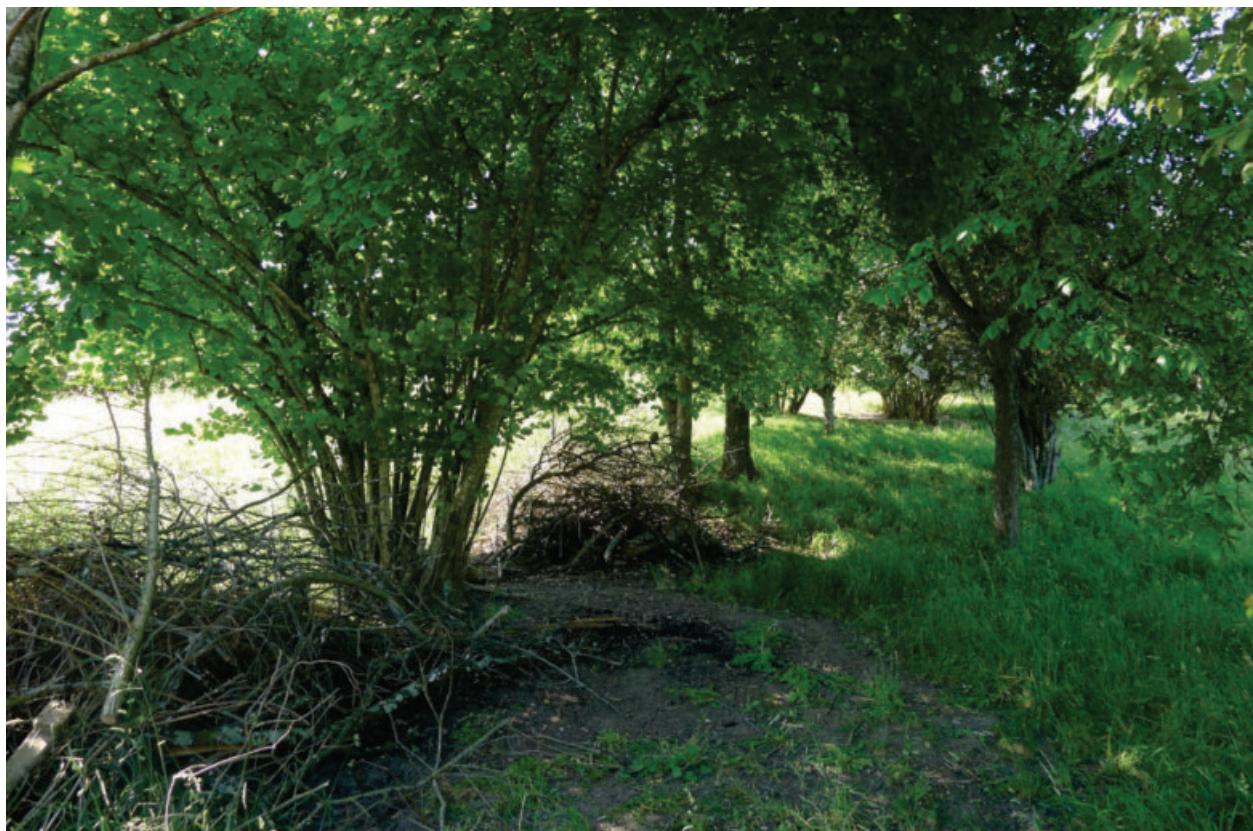
Nr. W07 Typ Magerwiese

Charakter, Besonderheiten: artenreiche 2-Schnitt-Magerwiese

Allgemeiner Zustand: gut / eingeschränkt

Bemerkungen: teils beweidet, als Lager- oder Spielplatzfläche genutzt

Pflege- und Aufwertungsmassnahmen: auf alte Ausdehnung erweitern

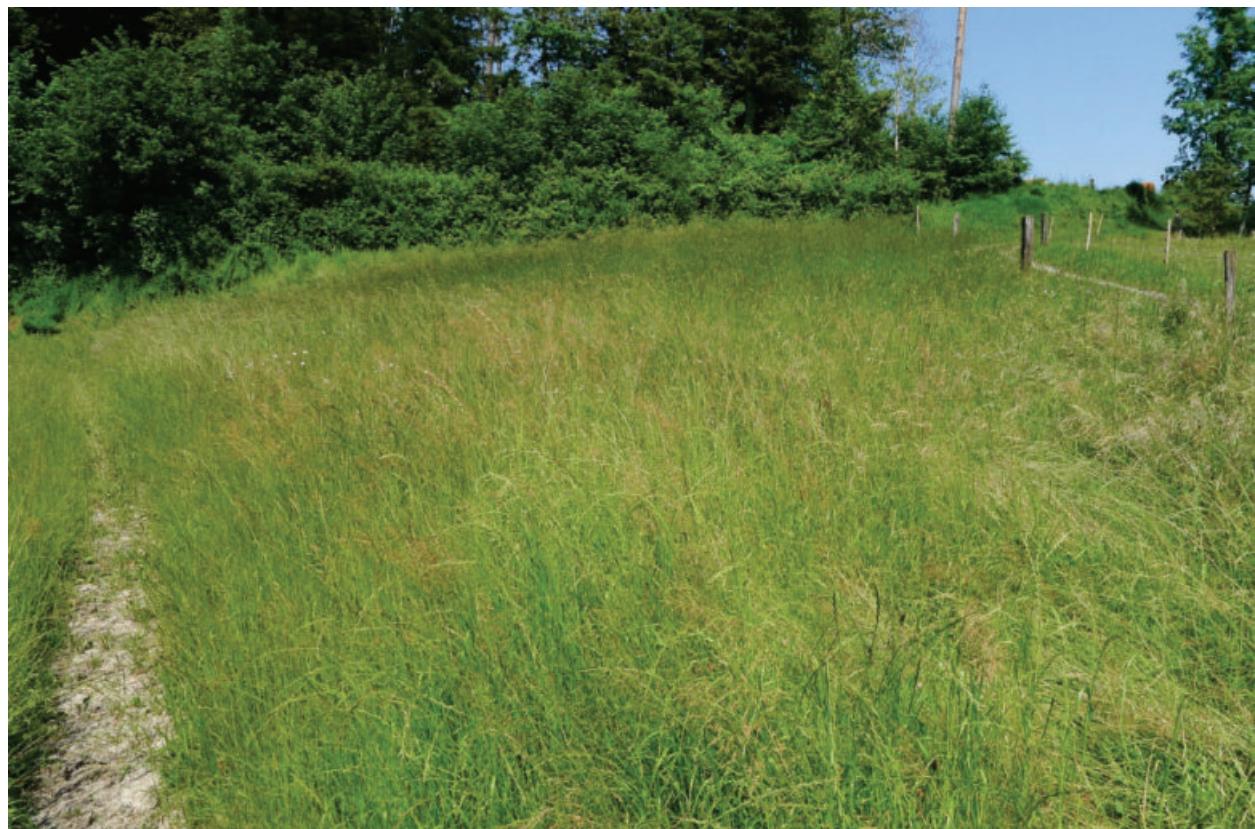
Nr. W08 Typ Magerwiese

Charakter, Besonderheiten: artenreiche 2-Schnitt-Magerwiese

Allgemeiner Zustand: gut

Bemerkungen: letzte verbliebene wertvolle Fläche in dieser Landschaftskammer

Pflege- und Aufwertungsmassnahmen: ein bis zwei Schnitte, Schnittgut abführen

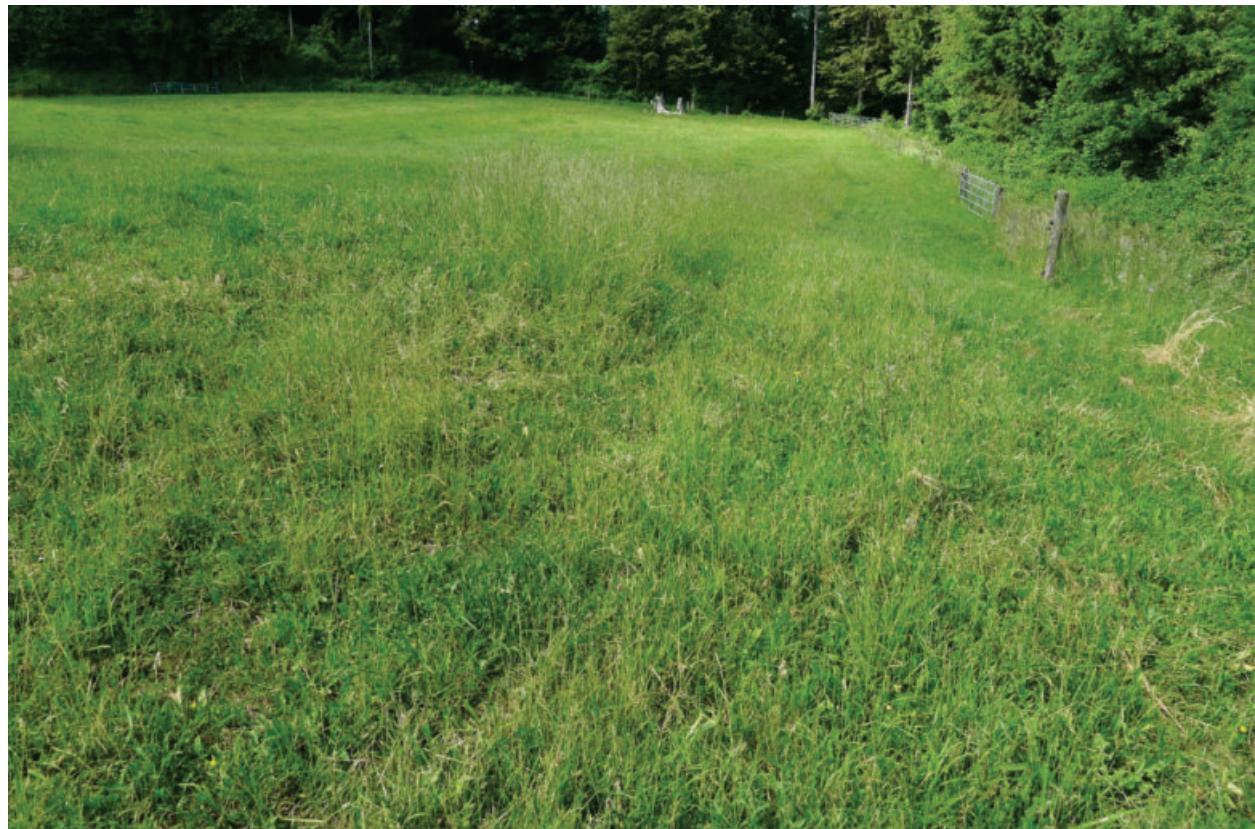
Nr. W12 Typ Magerwiese

Allgemeiner Zustand: schlecht

Bemerkungen: wird offenbar zeitweise ausgezäunt

Pflege- und Aufwertungsmassnahmen: Kleinstfläche

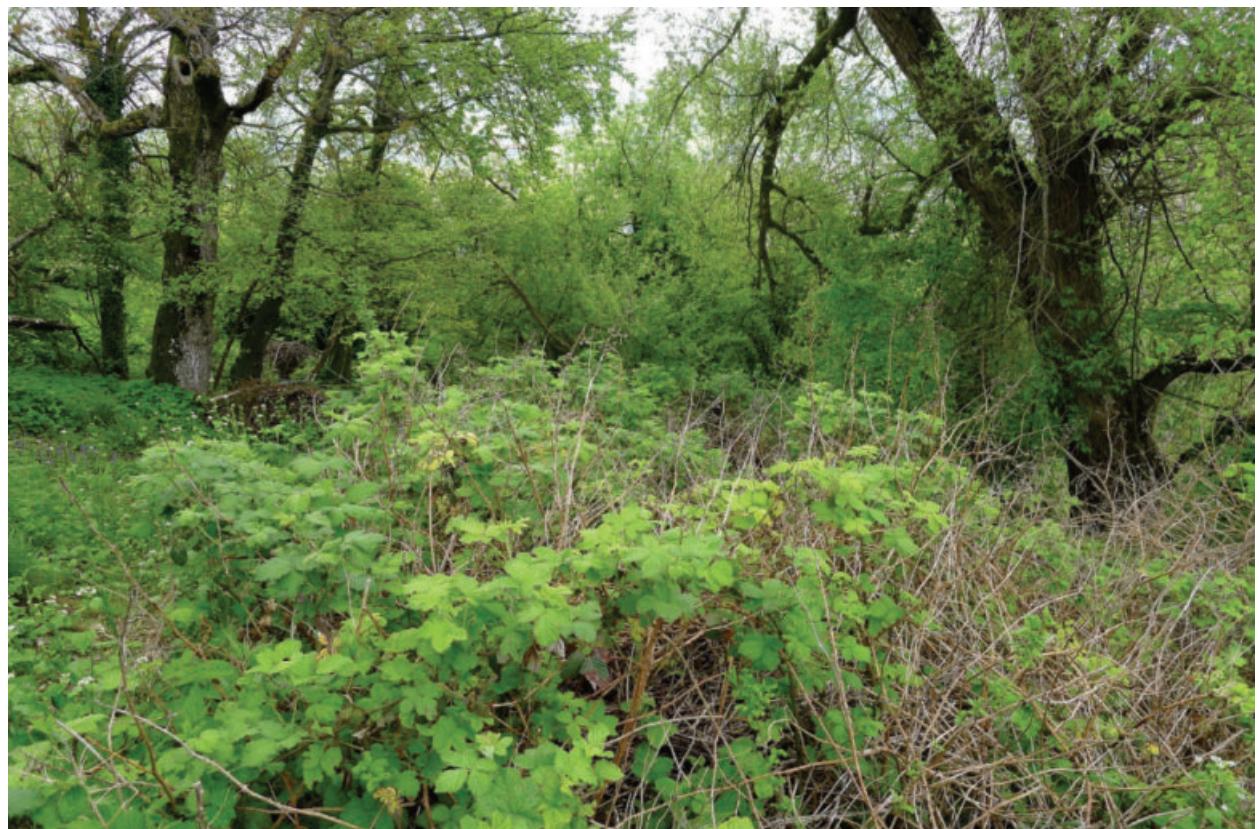
Nr. N01

Bemerkungen: dringender Handlungsbedarf

Pflege- und Aufwertungsmassnahmen: starker Ersteingriff, eventuell Ziegenweide
