**Gemeinde Wettingen**  
Grundlagen zur Gesamtrevision Nutzungsplanung

## Inventar Natur, Landschaft und kommunale Kulturobjekte ausserhalb Bauzone

18.02.2025

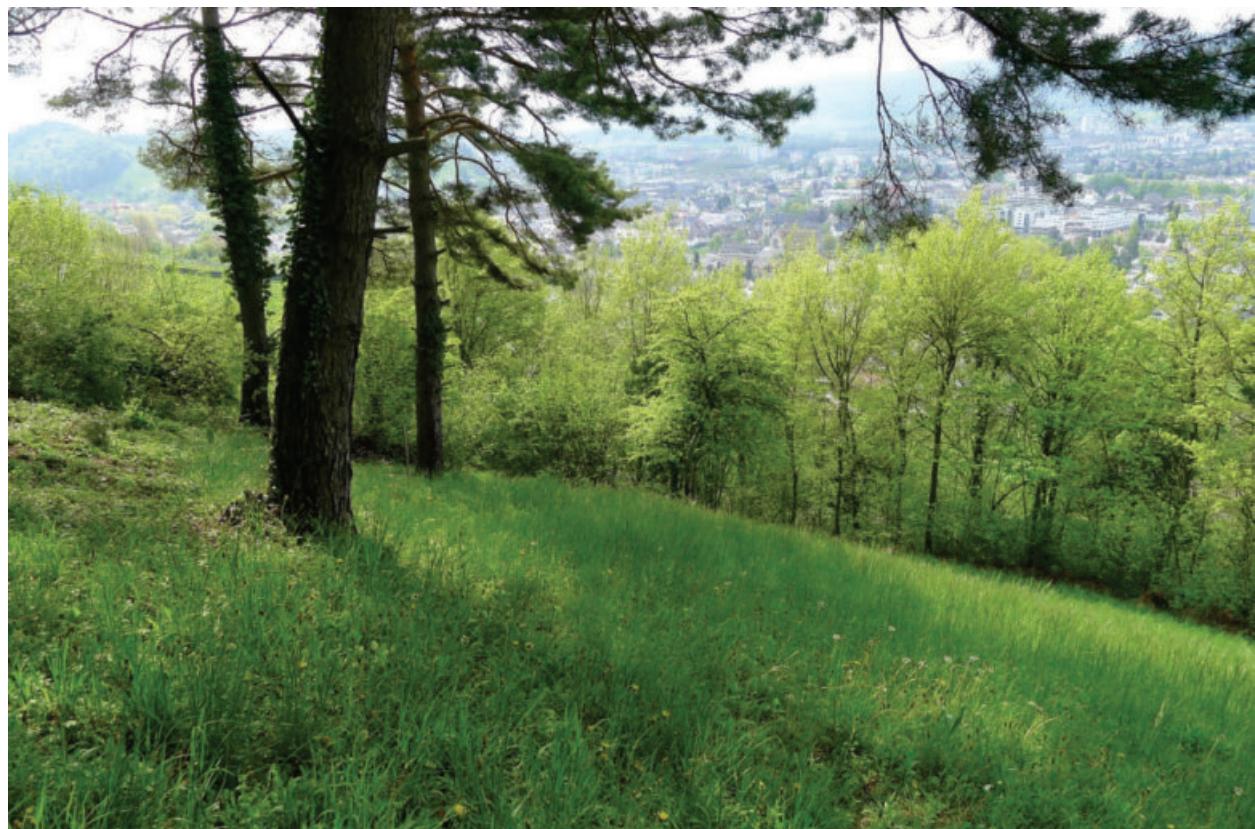
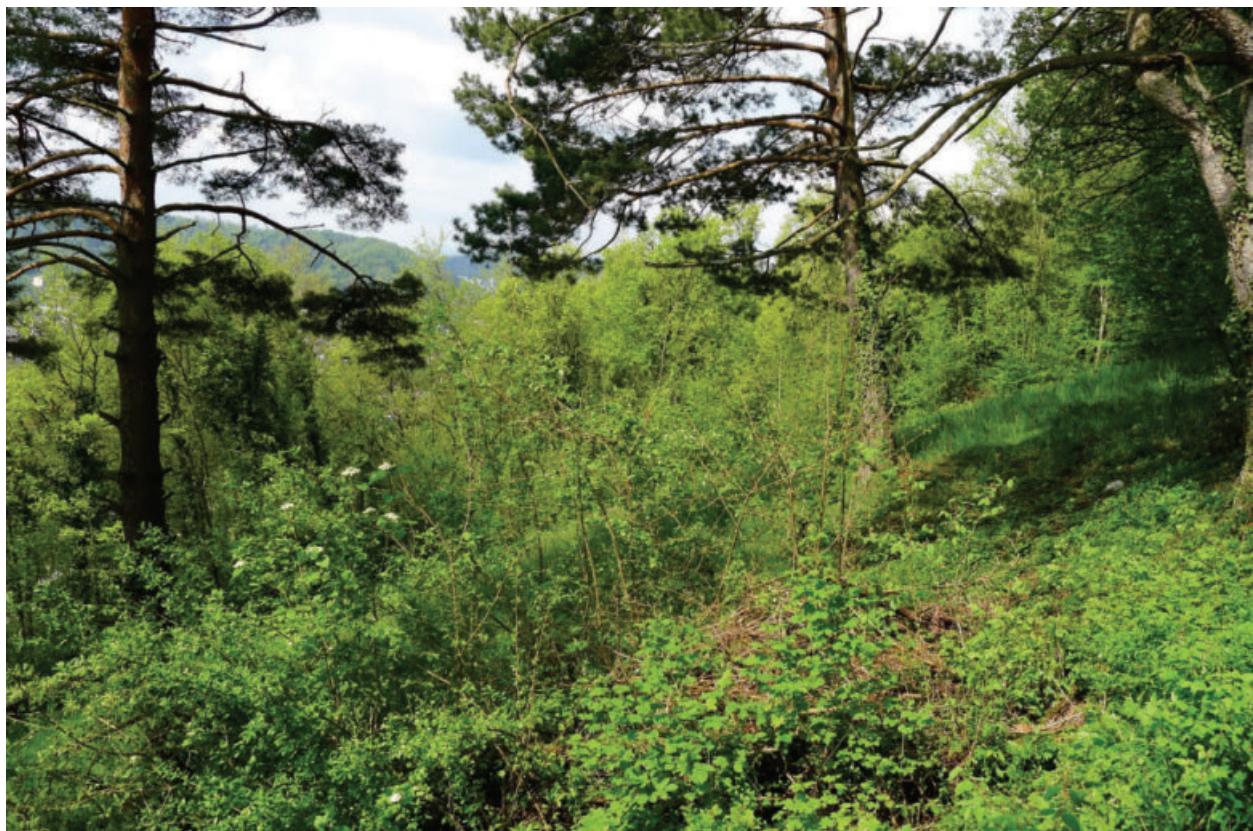
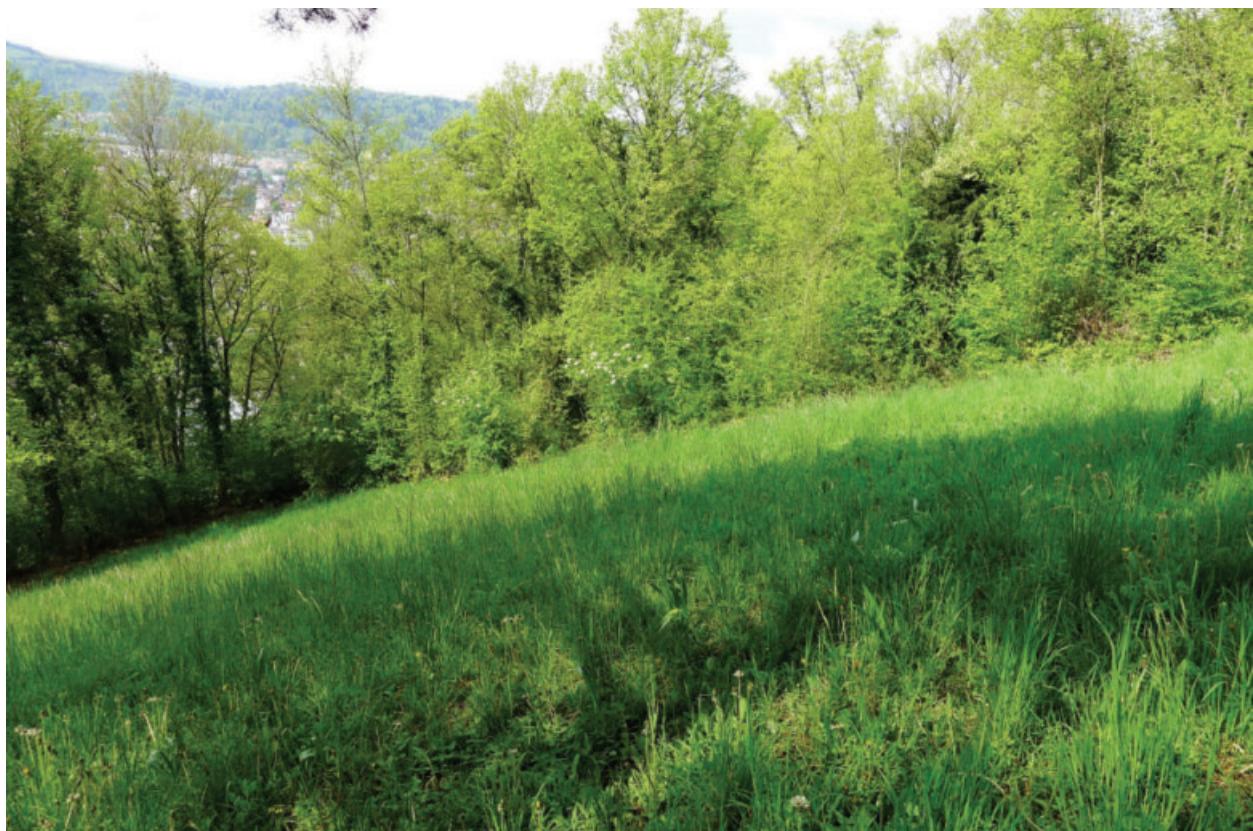
Nr. N02

Bemerkungen: potenzielles Top-Gebiet; an stark begangenem Wanderweg, evtl. Lenkungsmassnahmen nötig

Pflege- und Aufwertungsmassnahmen: Aufwertung fortsetzen, differenzierte Pflege, Orchideen fördern

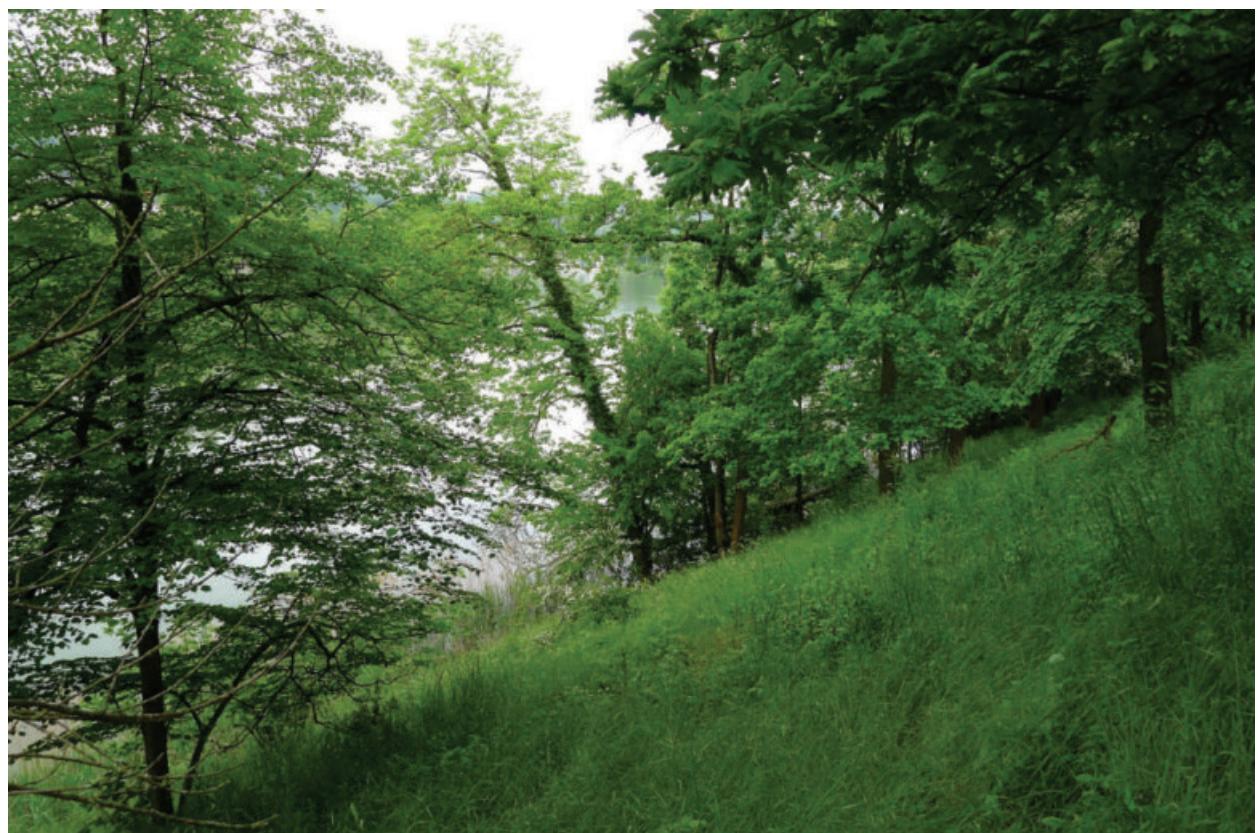
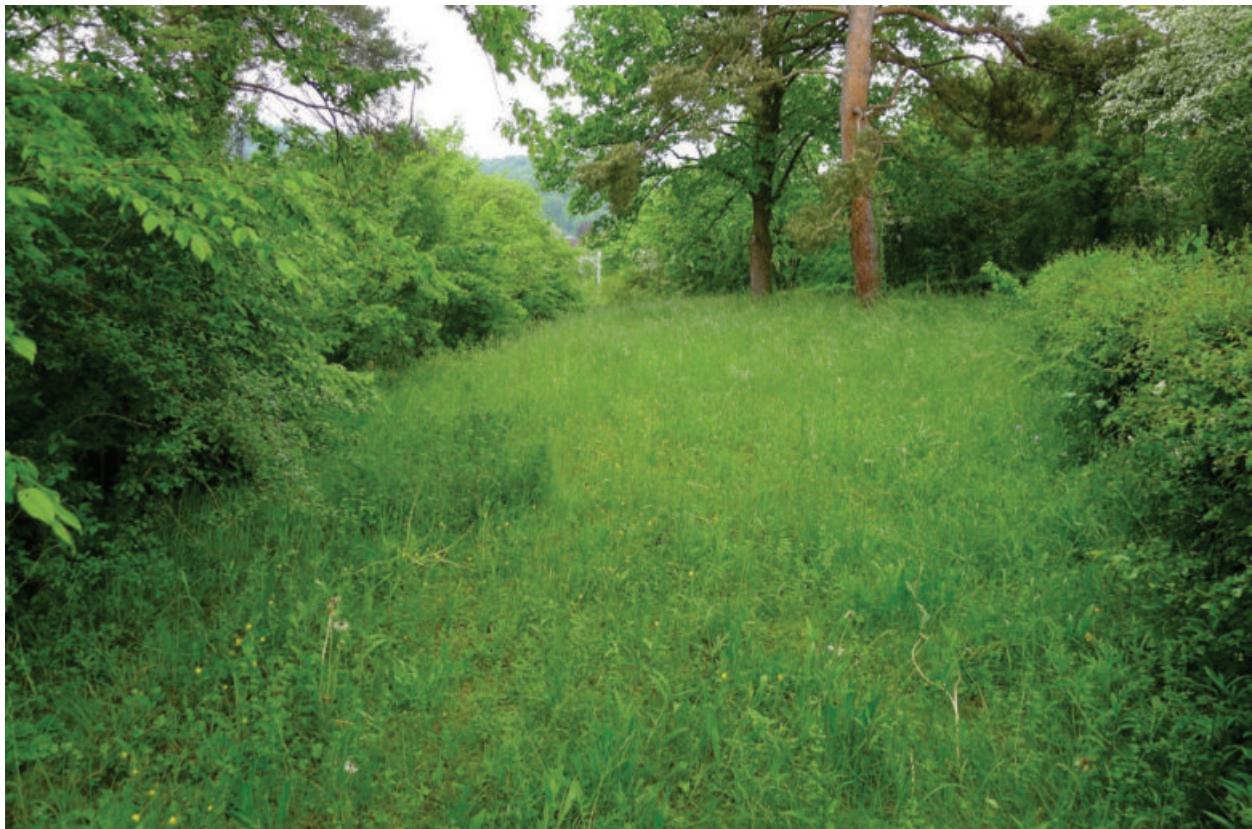
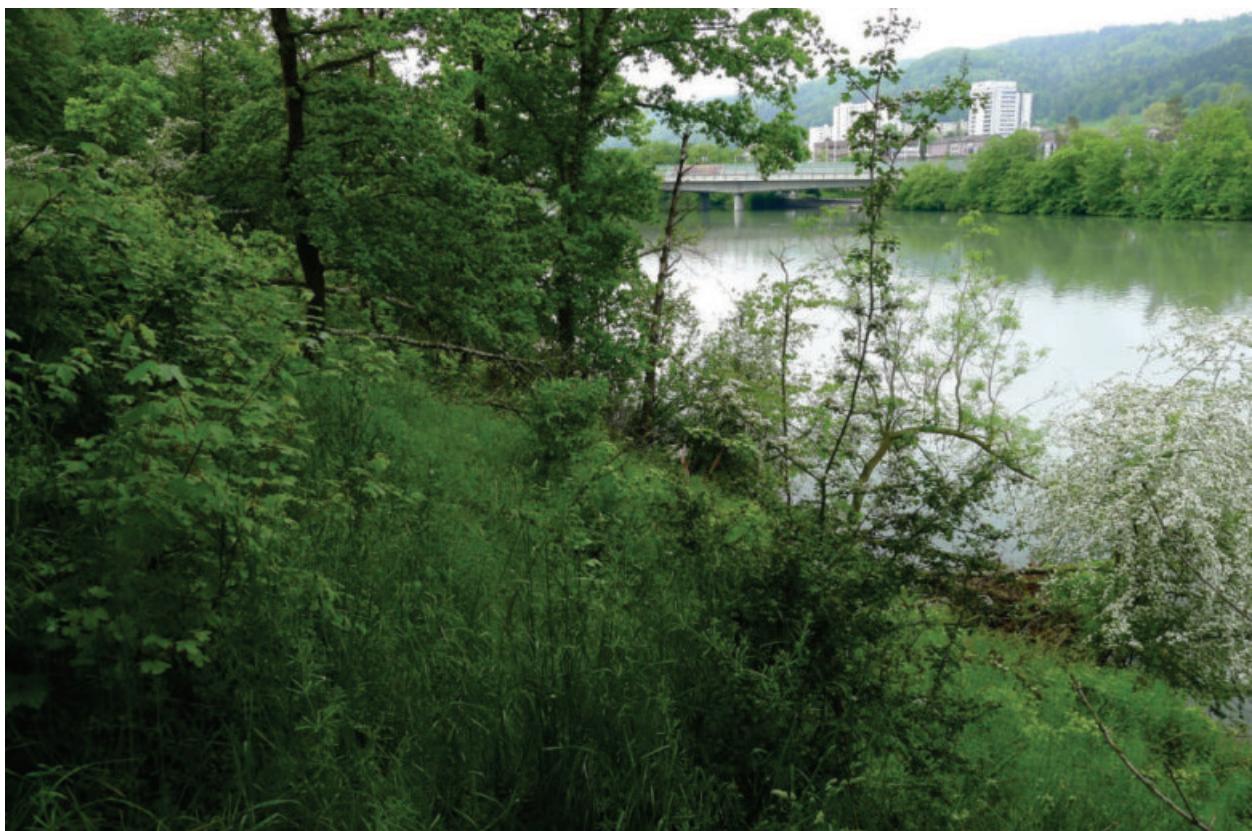
Nr. N03

Bemerkungen: Pflege durch Crea Natira

Pflege- und Aufwertungsmassnahmen: weiterhin beweiden, Baumbestand maximal kronenschlüssig

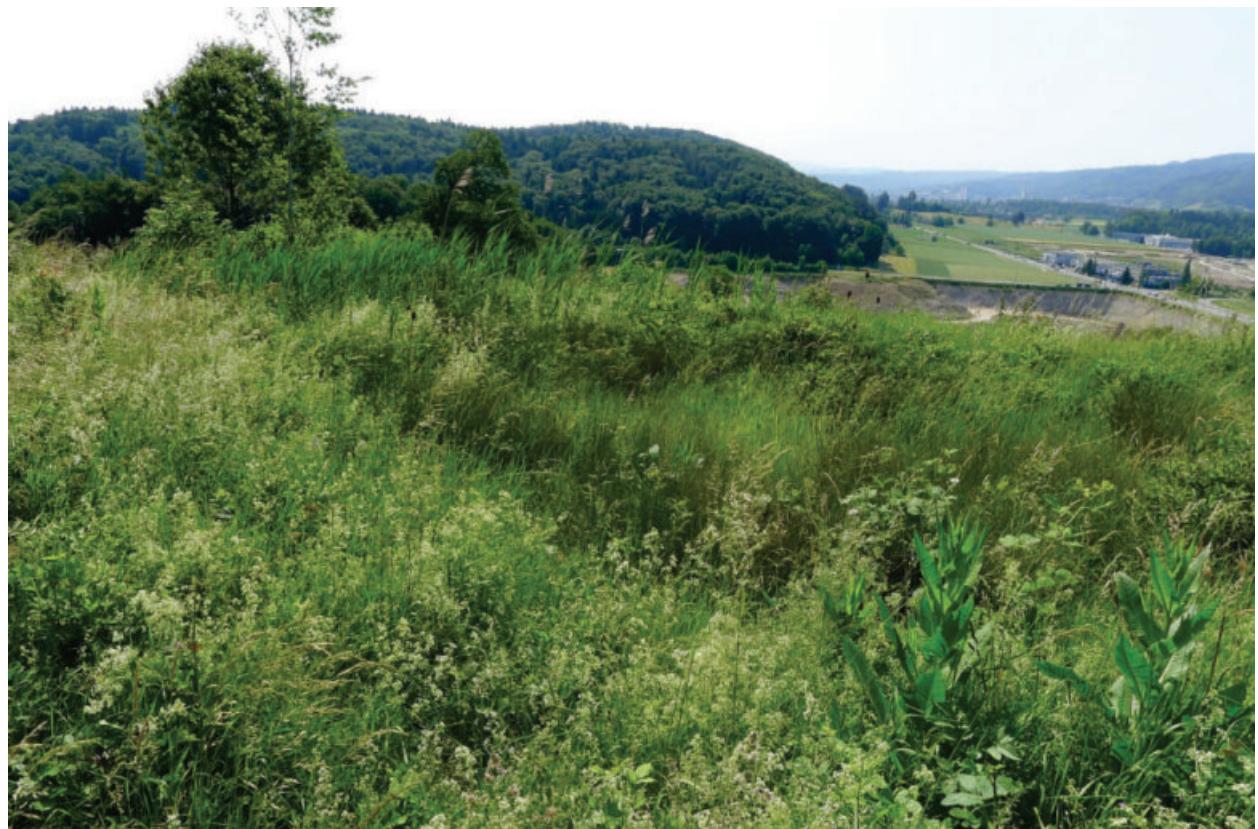
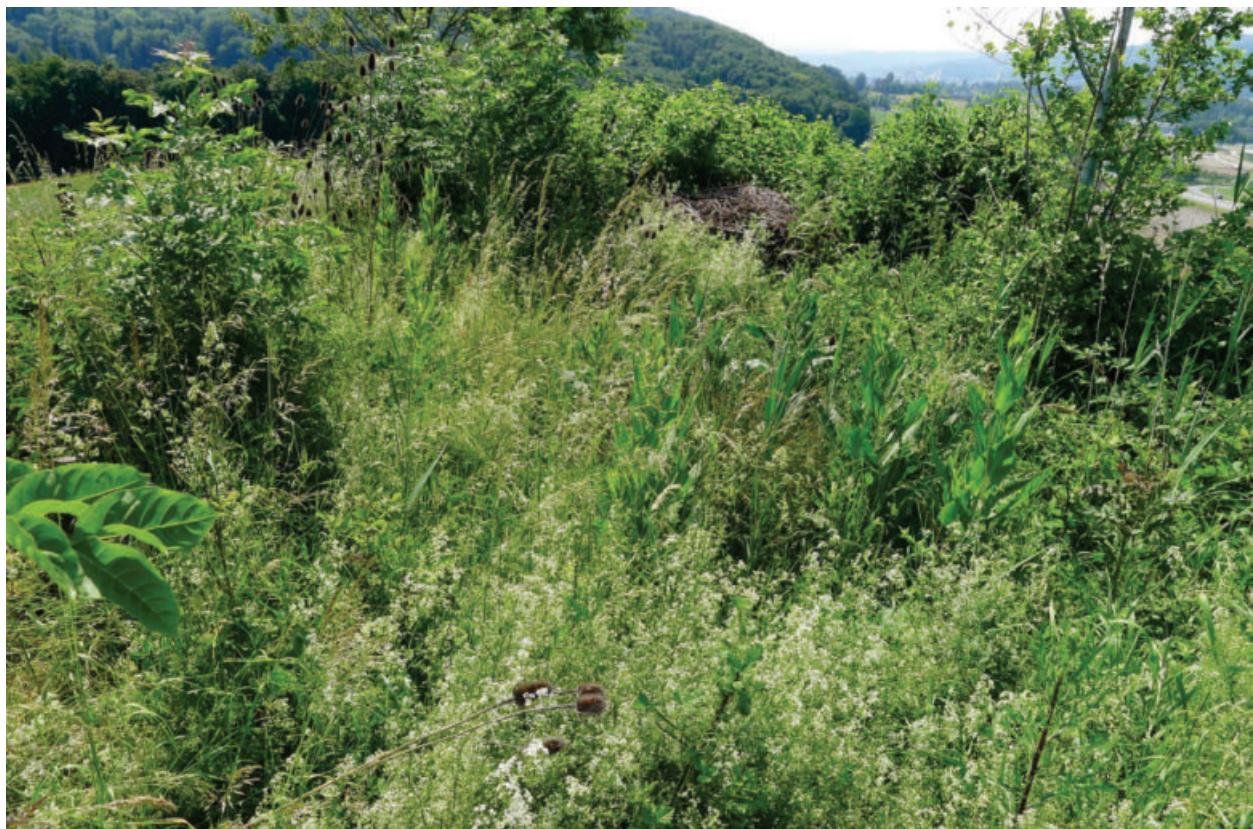
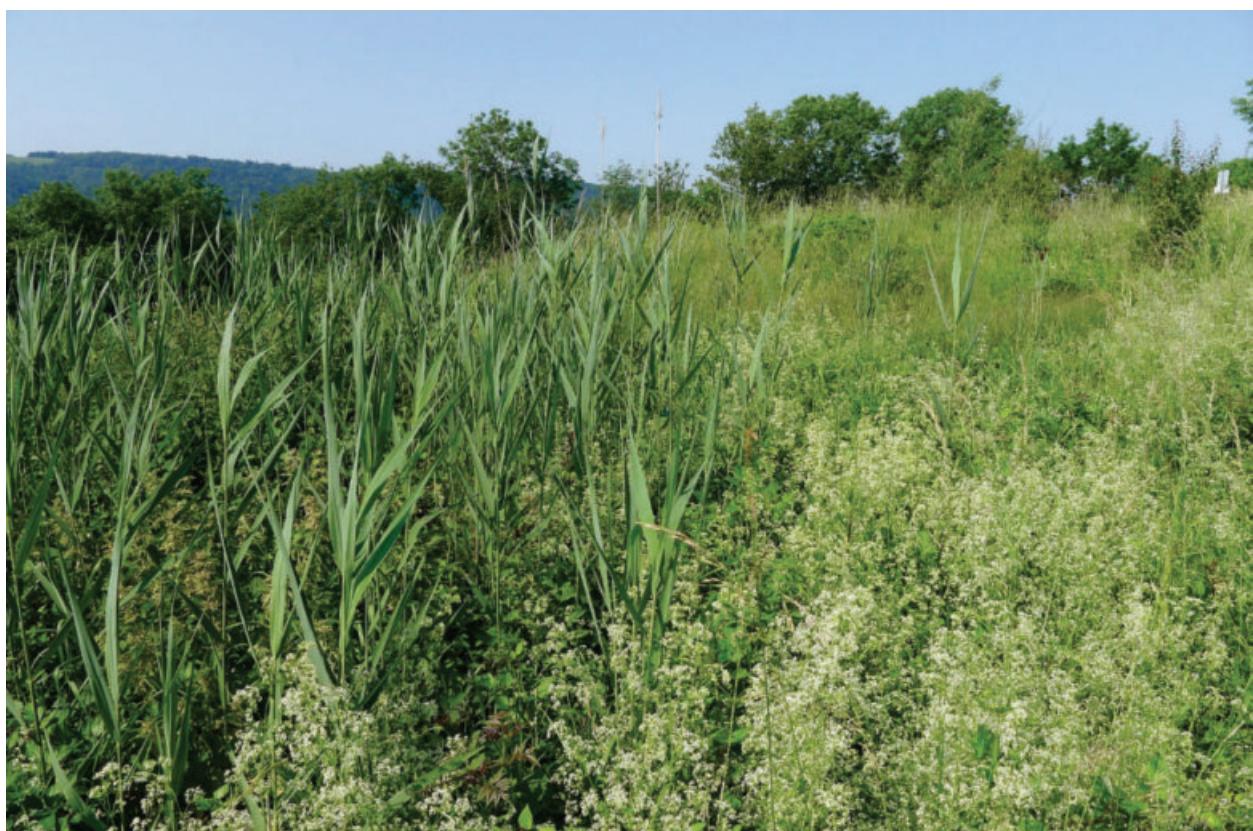
Nr. N04

Charakter, Besonderheiten: zwei wechselfeuchte Standorte (kaum Wasser), in strukturenreicher Umgebung; Pflege durch NVV und Herterenhof

Pflege- und Aufwertungsmassnahmen: übermässiges Einwachsen verhindern

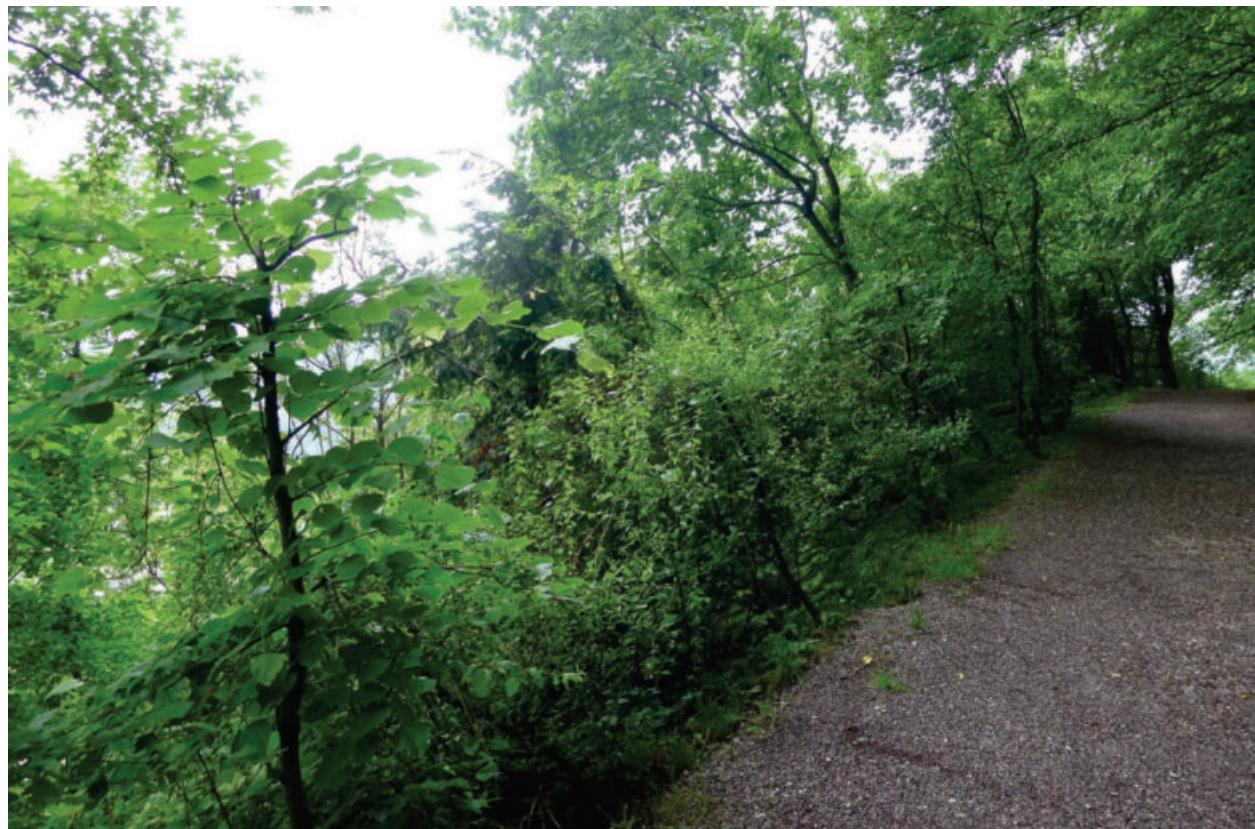
Nr. H01 Typ Hecke

Bemerkungen: vor Trockenmauer

Pflegemassnahmen: reguläre Pflege, Artenreichtum erhöhen

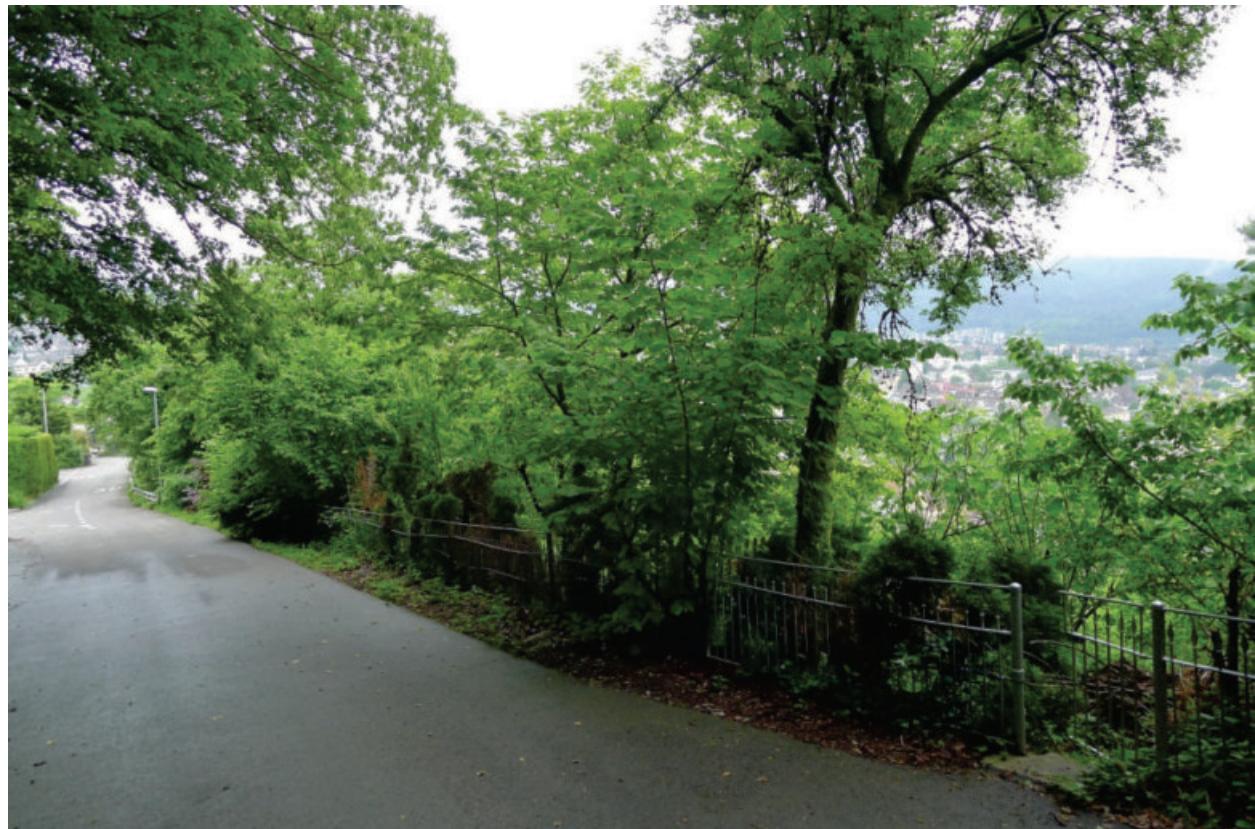
Nr. H02 Typ Hecke

Bemerkungen: zwei Lücken (Zufahrten)

Pflegemassnahmen: aufwerten, Exoten entfernen, namentlich im mittleren Abschnitt (da nur Thuja)

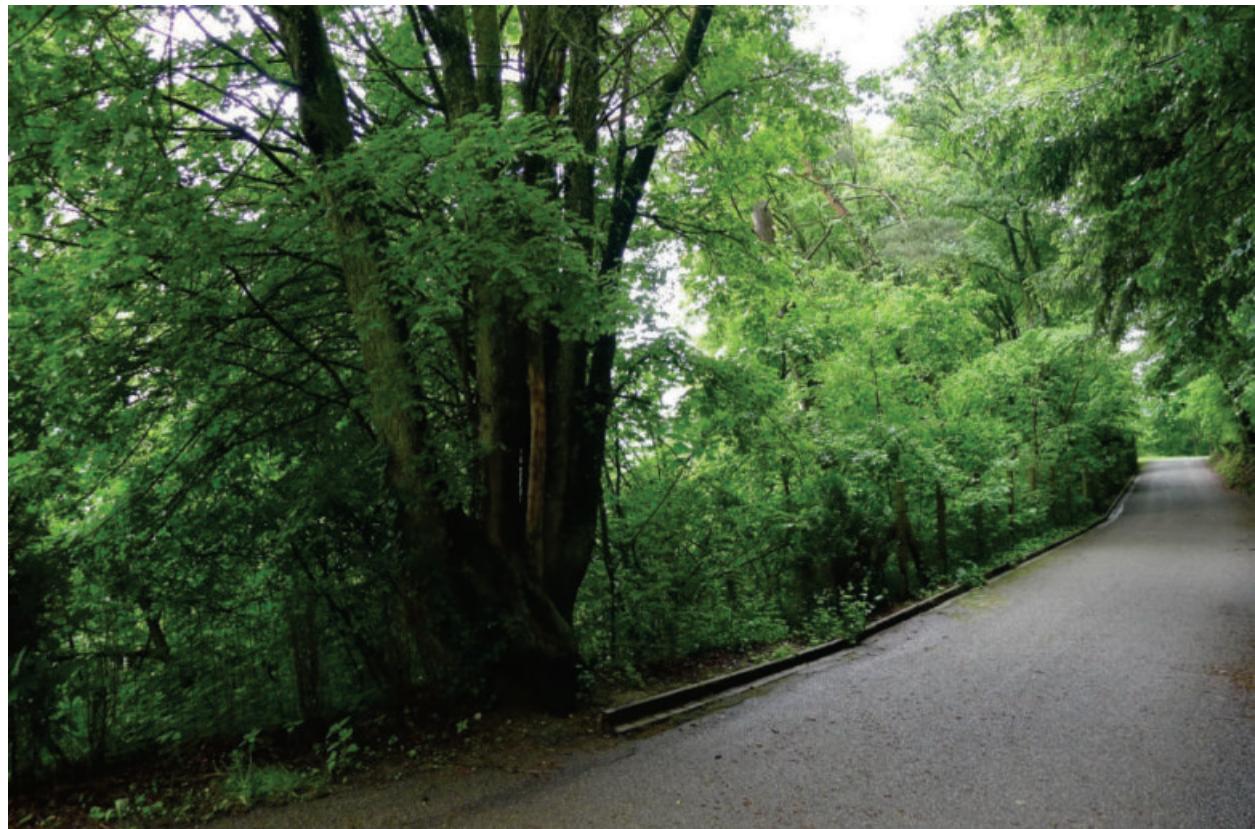
Nr. H03 Typ Hecke

Bemerkungen: östliche Hälfte ausschliesslich Thuja

Pflegemassnahmen: Exoten entfernen, Abschnitt mit Thujas neu artenreich anlegen

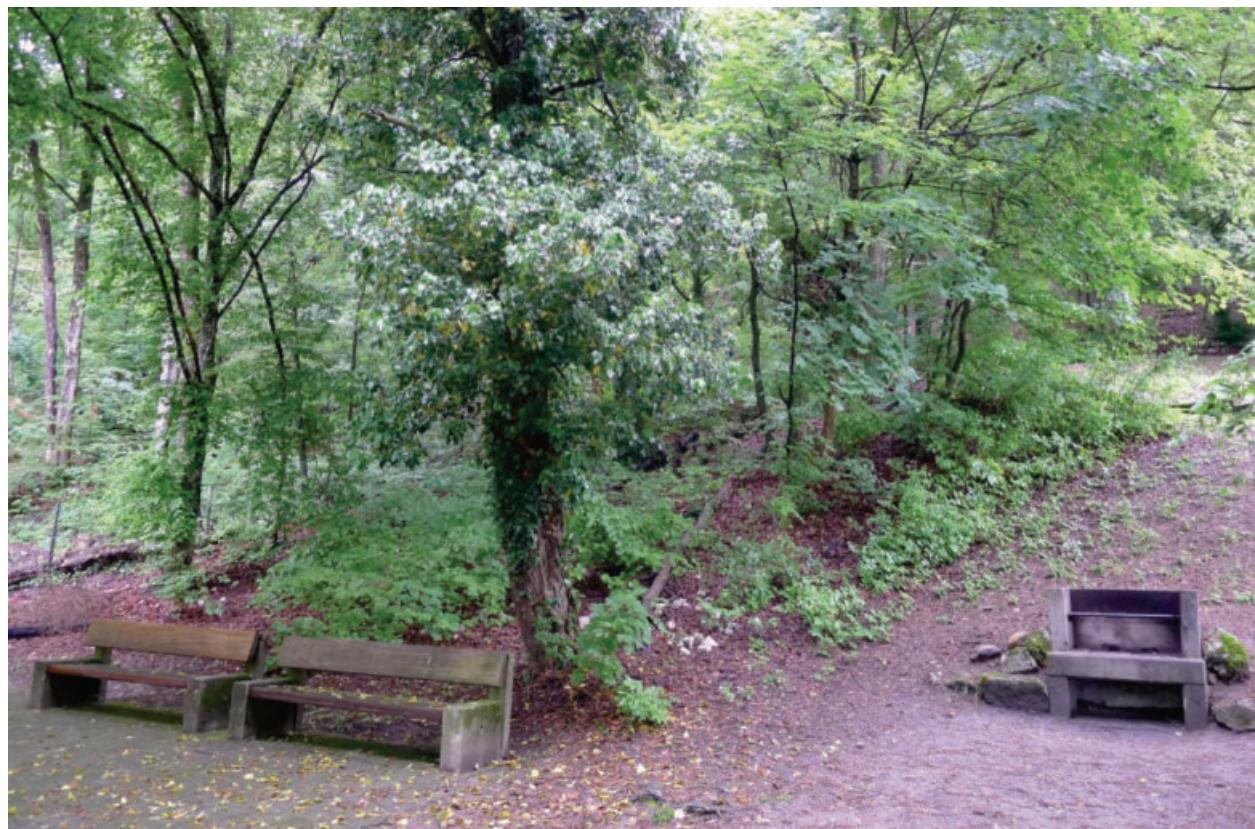
Nr. H04 Typ Hecke

Bemerkungen: Rastplatz mit Feuerstellen, Tischen und Bänken an / in der Hecke

Pflegemassnahmen: reguläre Pflege

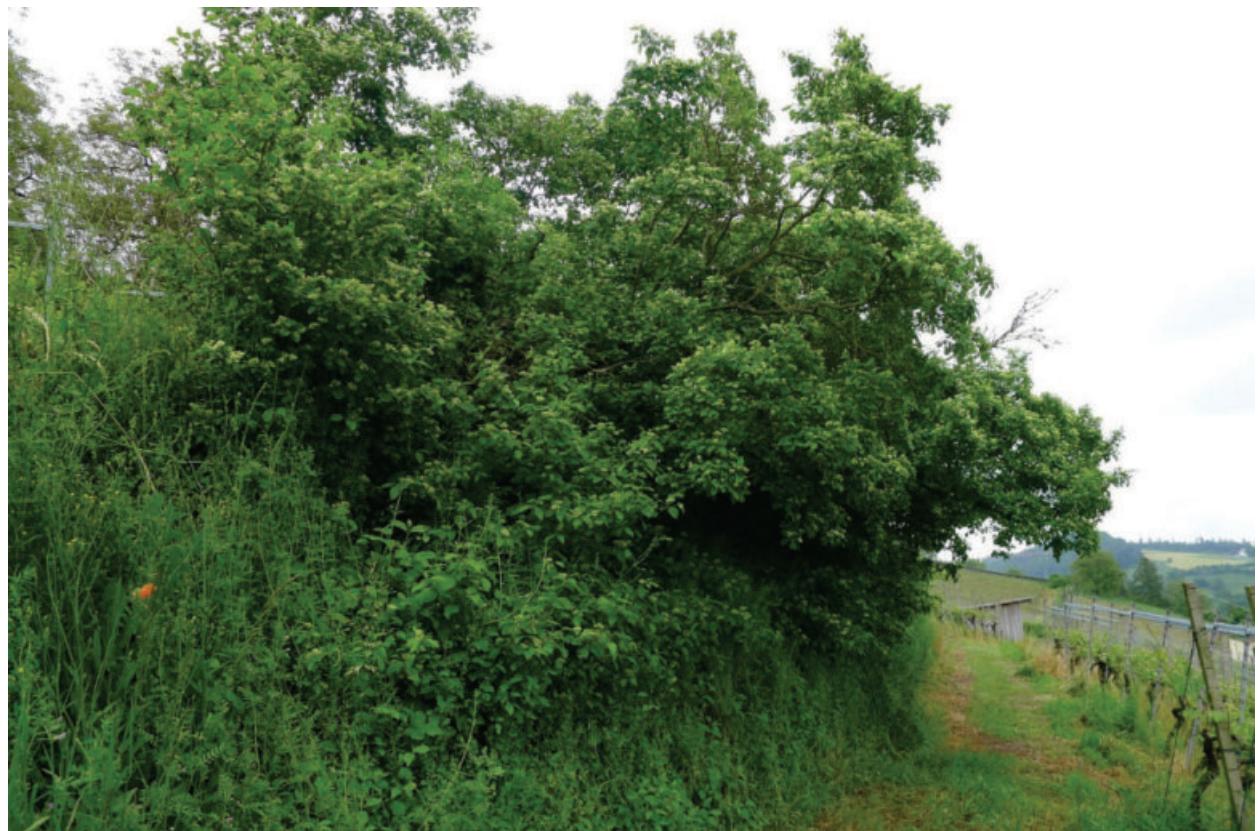
Nr. H05 Typ Hecke Foto H05a, H05b

Bemerkungen: Schutzwürdigkeit bescheiden; Konflikt mit Trockenmauer

Pflegemassnahmen: aufwerten, Artenreichtum erhöhen (Wildrosen)

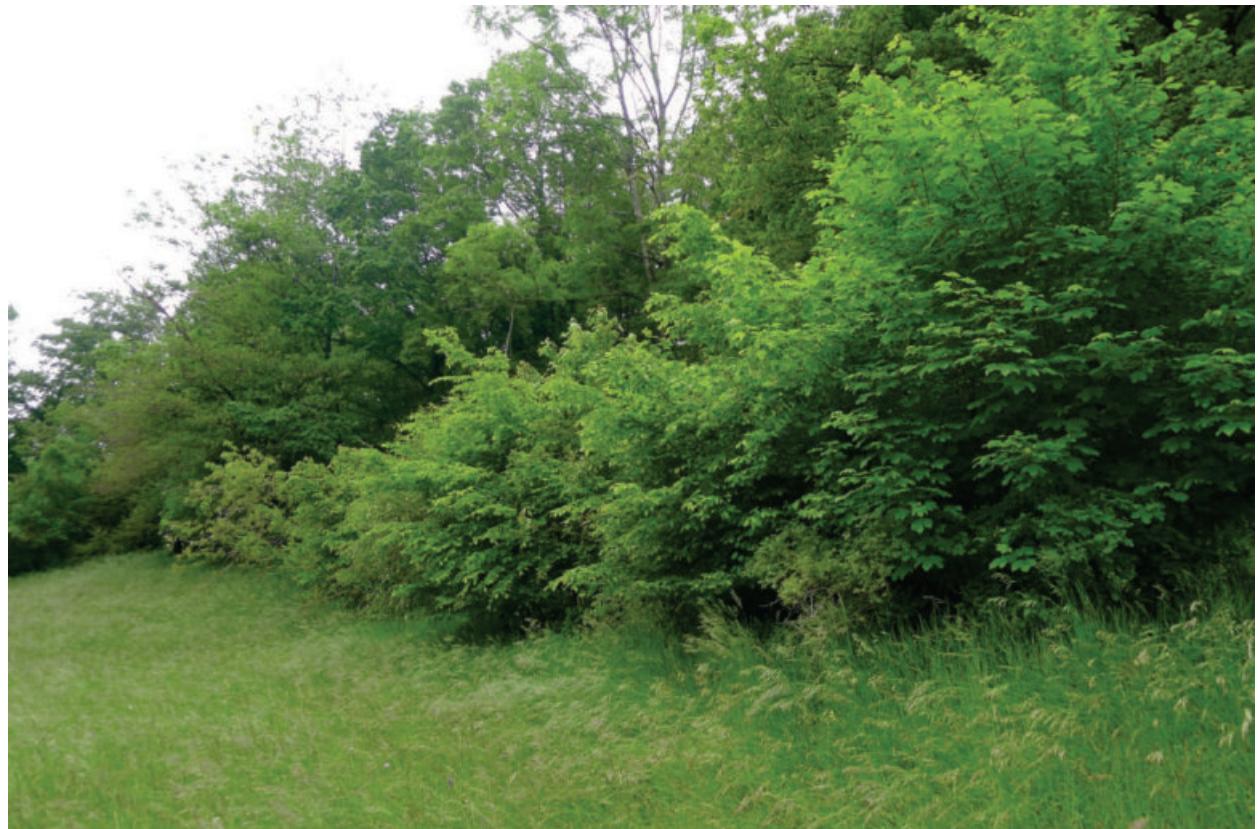
Nr. H11 Typ Hecke Foto H11a

Bemerkungen: in Magerwiese

Pflegemassnahmen: besser strukturieren, Artenreichtum erhöhen

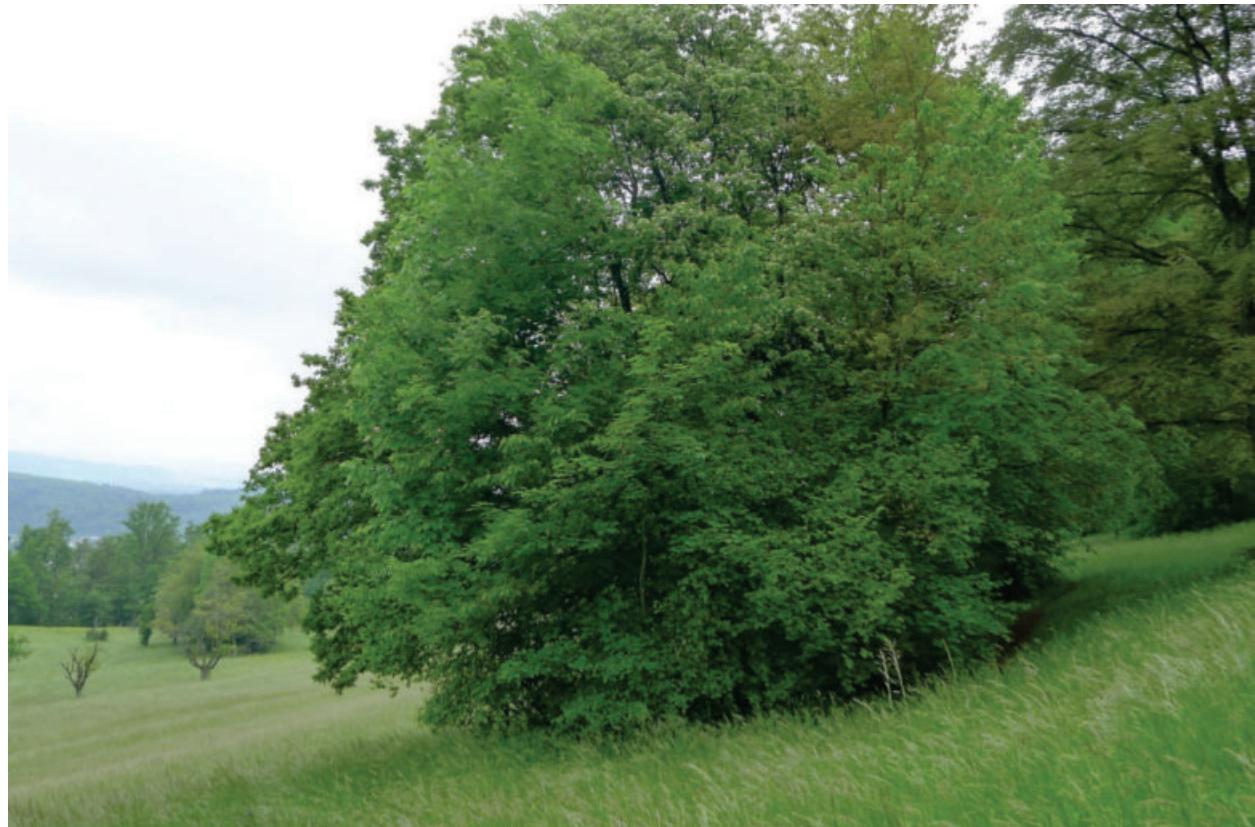
Nr. H13 Typ Hecke Foto H13a, H13b

Beschrieb: gut entwickeltes Gehölzband entlang Siedlungsrand / Treppe

Allg. Zustand: gut

Pflegemassnahmen: Saum entwickeln, Hartriegel reduzieren

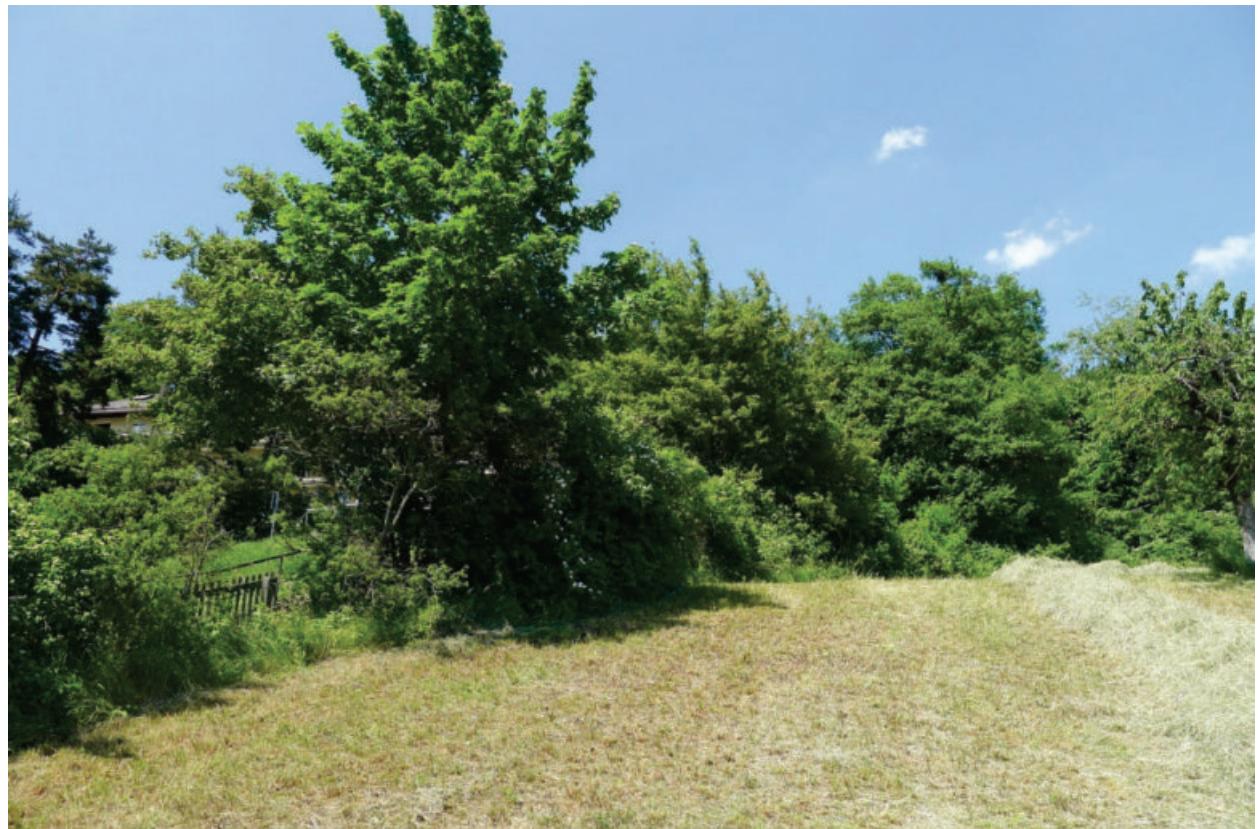
Nr. H14 Typ Hecke Foto H14a, H14b

Beschrieb: schmale Baumhecke

Allg. Zustand: mittel

Pflegemassnahmen: in der Breite ausdehnen; Saum entwickeln

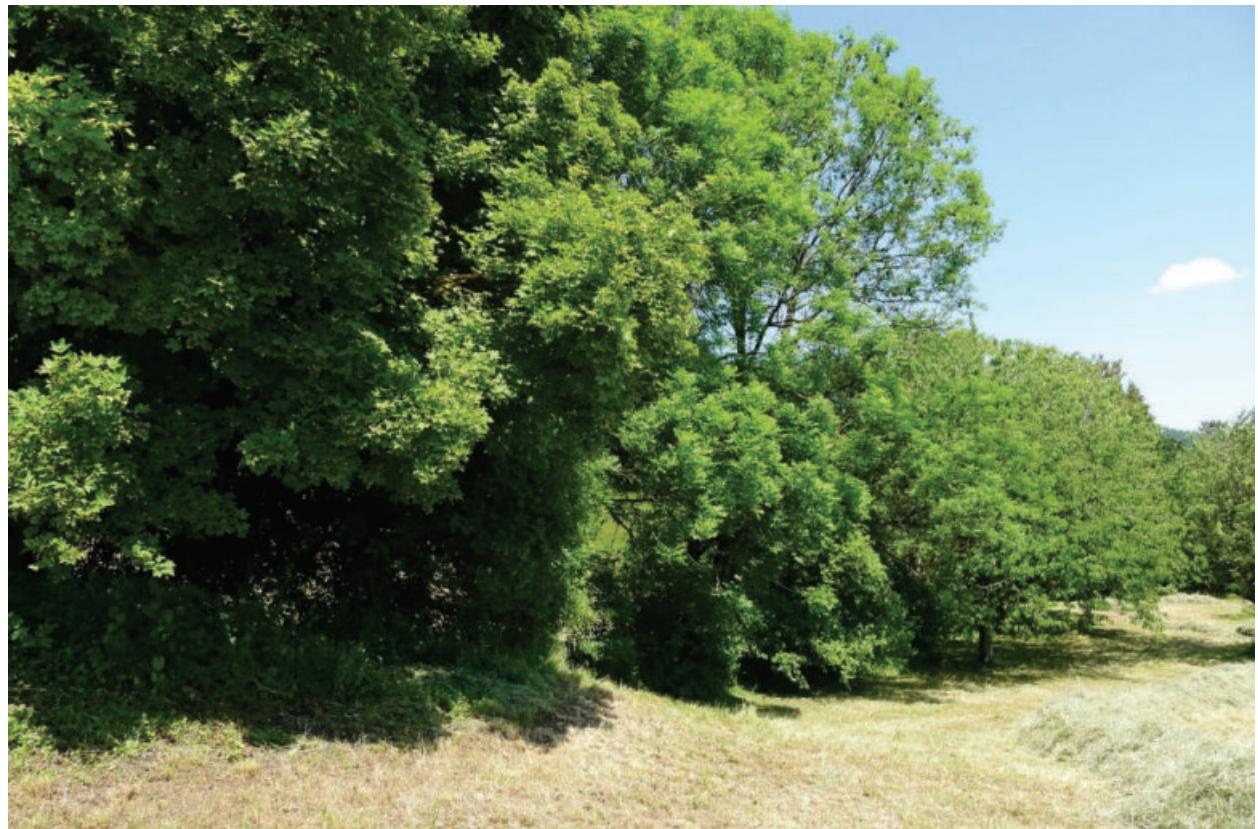
Nr. H15 Typ Hecke Foto H15a, H15b

Beschrieb: locker bestocktes Feldgehölz

Allg. Zustand: gut

Bemerkungen: in artenreicher Wiese (Vertragsfläche); Steinhaufen vorhanden

Pflegemassnahmen: reguläre Pflege

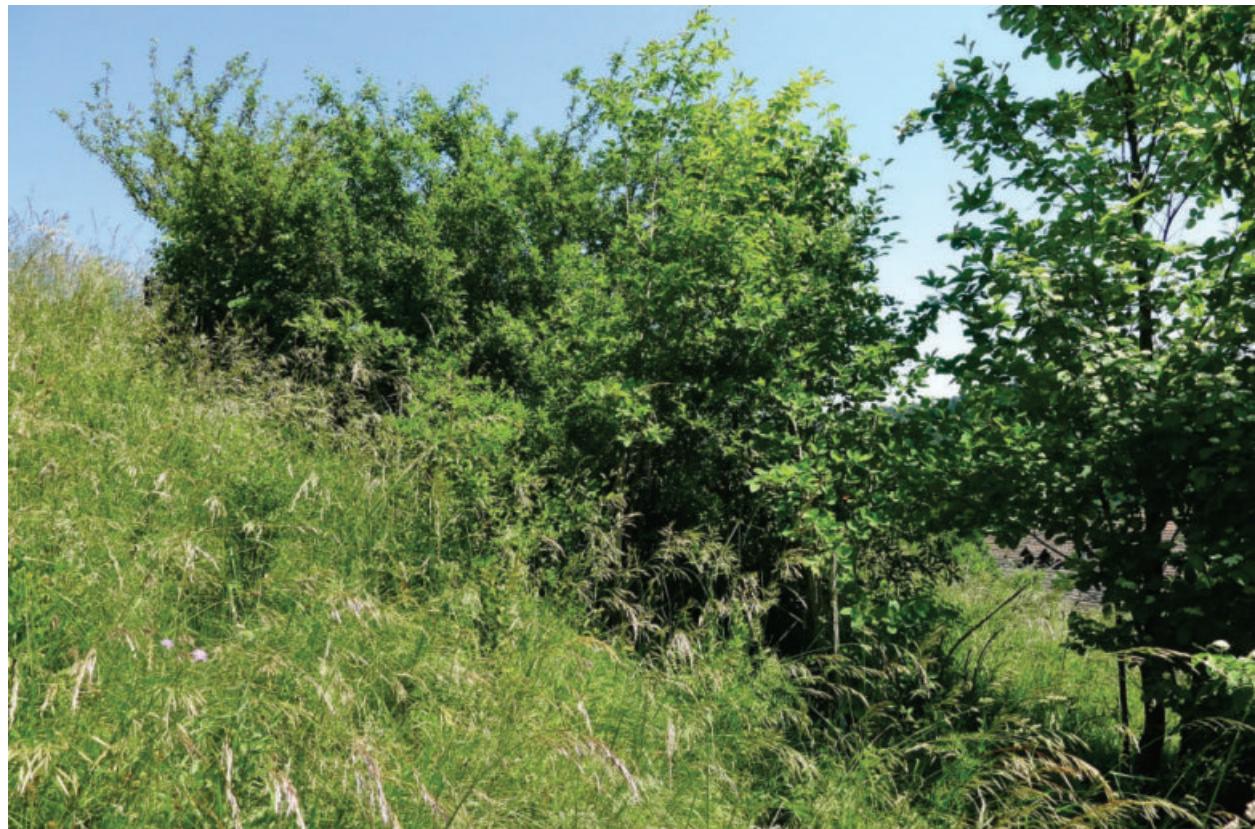
Nr. H16 Typ Hecke

Beschrieb: kleine Hecke in Fortsetzung zum Wald

Allg. Zustand: gut

Bemerkungen: angrenzend an artenreiche Wiese (Vertragsfläche); Nähe Obstgarten

Pflegemassnahmen: Struktur weiter verbessern

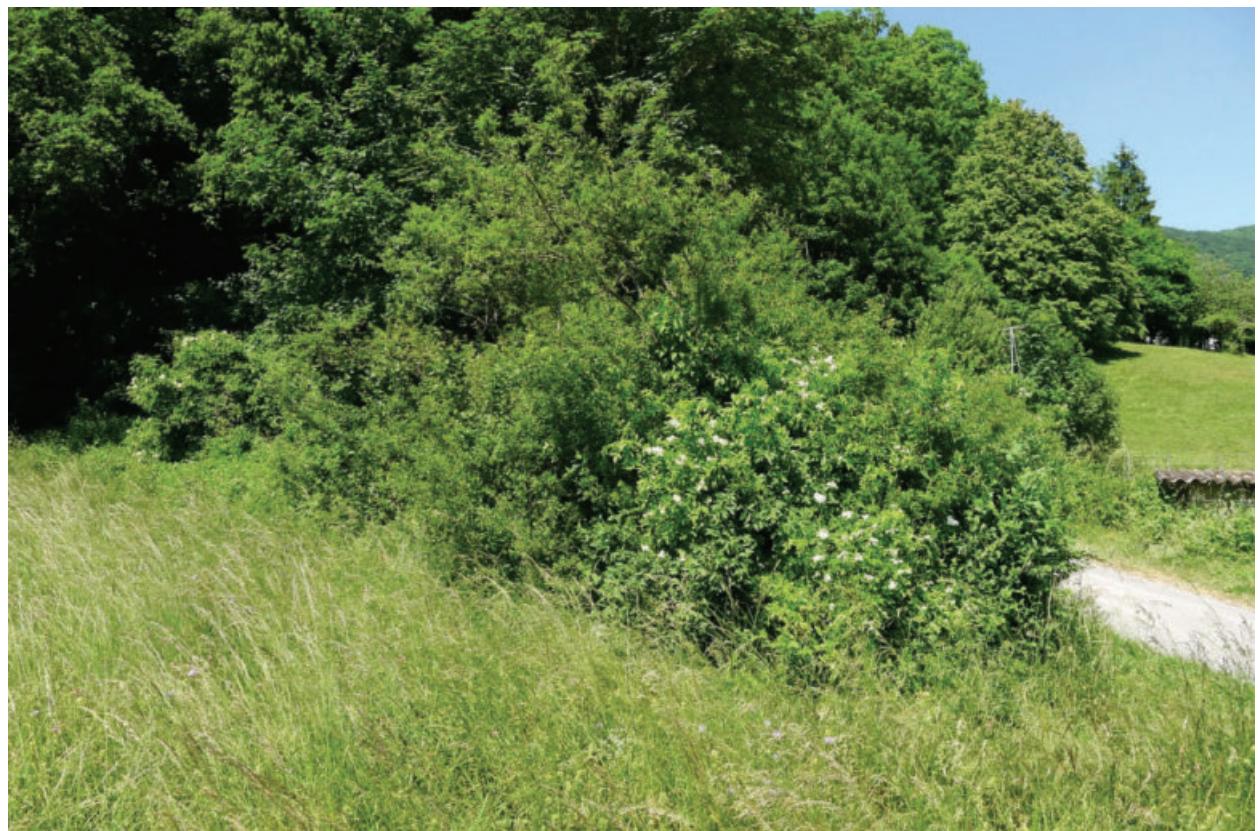
Nr. H17 Typ Hecke

Beschrieb: Gehölz zwischen Waldrand (Weg) und Stützmauer über Pferde-Auslauf

Allg. Zustand: mittel

Bemerkungen: Pferdeweide

Pflegemassnahmen: Artenreichtum erhöhen, Beweidung verhindern

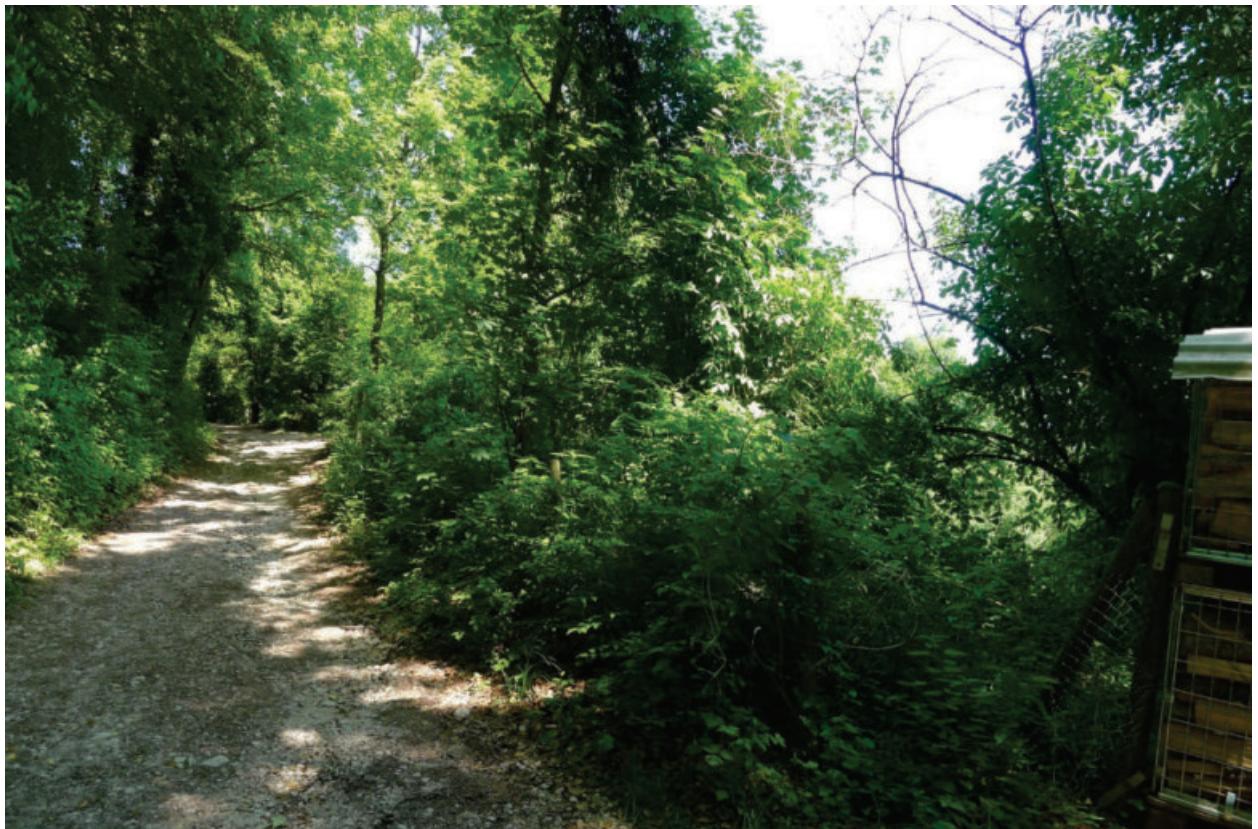
Nr. H18 Typ Hecke

Beschrieb: Heckenband in der Falllinie des Hangs

Allg. Zustand: mittel

Bemerkungen: angrenzend Gärten, teils Ziegenweide; unterstes Querstück verschwunden (Beweidung)

Pflegemassnahmen: Fichten entfernen, in der Breite entwickeln, beidseitigen Saum etablieren
