**Gemeinde Wettingen**  
Grundlagen zur Gesamtrevision Nutzungsplanung

## Inventar Natur, Landschaft und kommunale Kulturobjekte ausserhalb Bauzone

18.02.2025

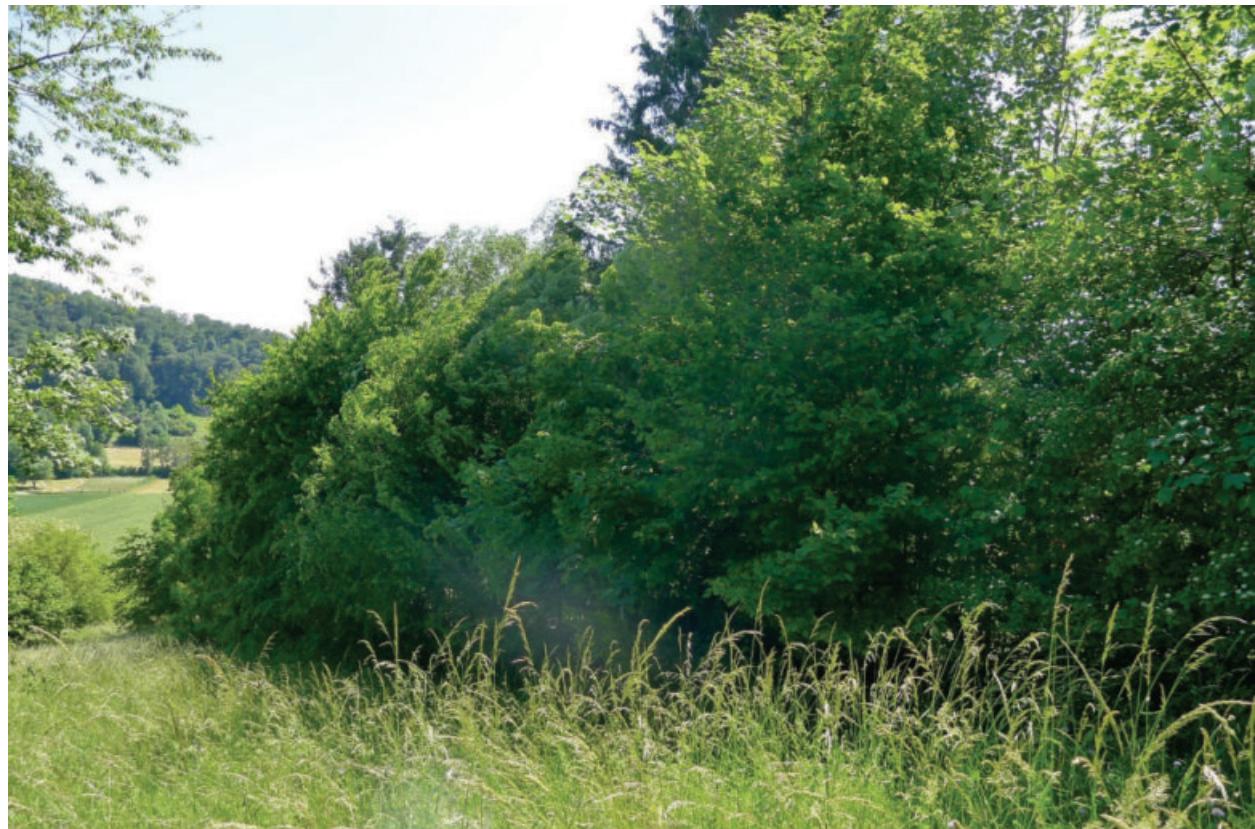
Nr. H19 Typ Hecke

Beschrieb: Gehölz entlang einer Trockenmauer

Allg. Zustand: mittel

Bemerkungen: Konflikt mit Trockenmauer?

Pflegemassnahmen: Essigbaum entfernen, Bewuchs so steuern, dass die Trockenmauer nicht gefährdet ist

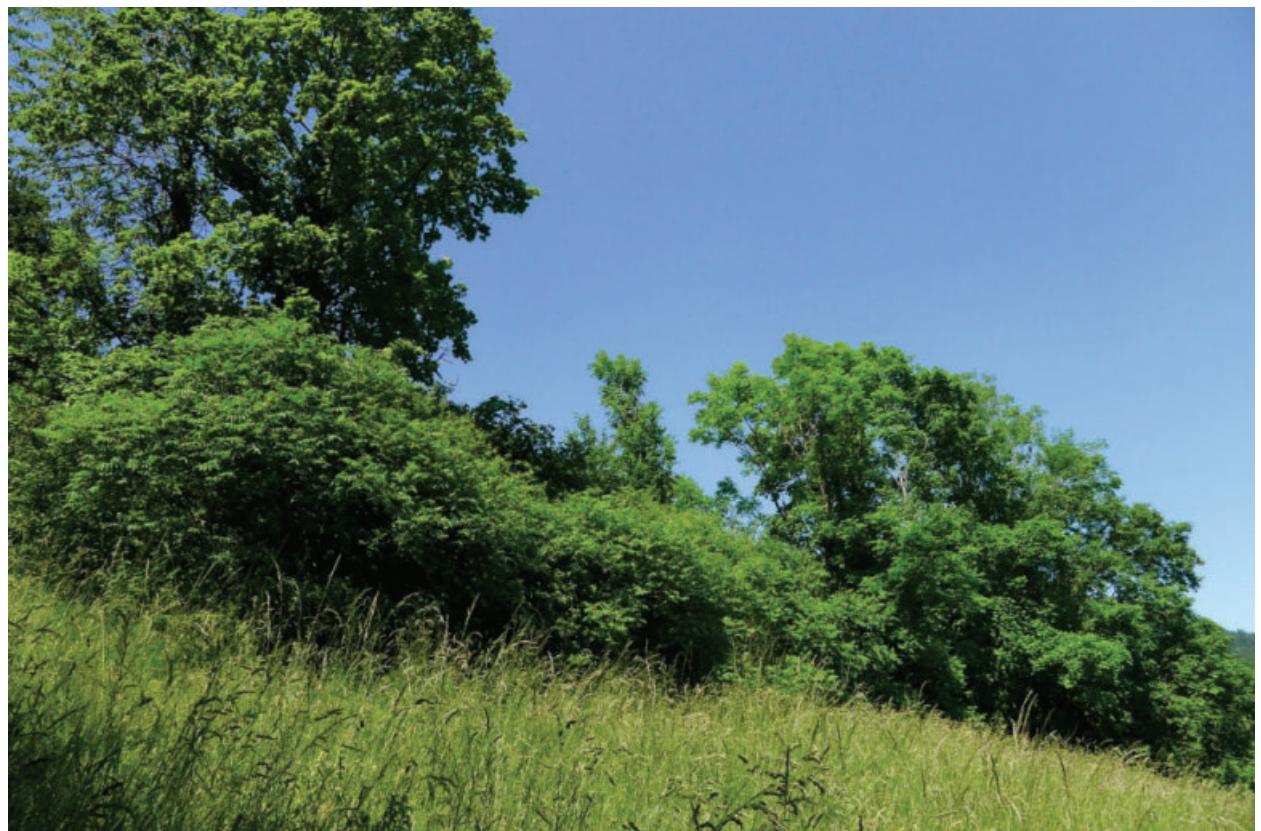
Nr. H20 Typ Hecke Foto H20a

Beschrieb: kleines Feldgehölz

Allg. Zustand: gut

Pflegemassnahmen: reguläre Pflege

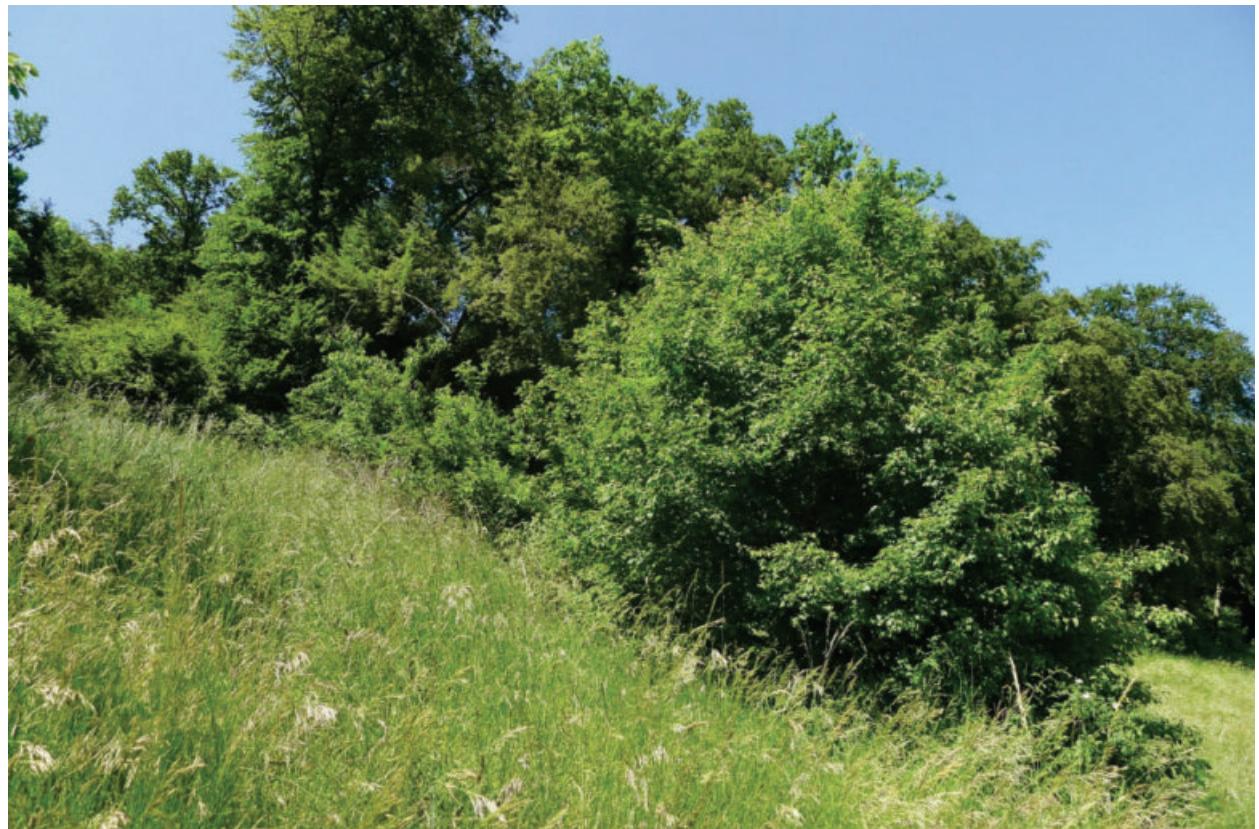
Nr. H21

Beschrieb: einige Hecken-Stücke talseits des Waldrand-Wegs

Allg. Zustand: mittel

Bemerkungen: Konflikt mit Trockenmauer?

Pflegemassnahmen: Bewuchs so steuern, dass die Trockenmauer nicht gefährdet ist

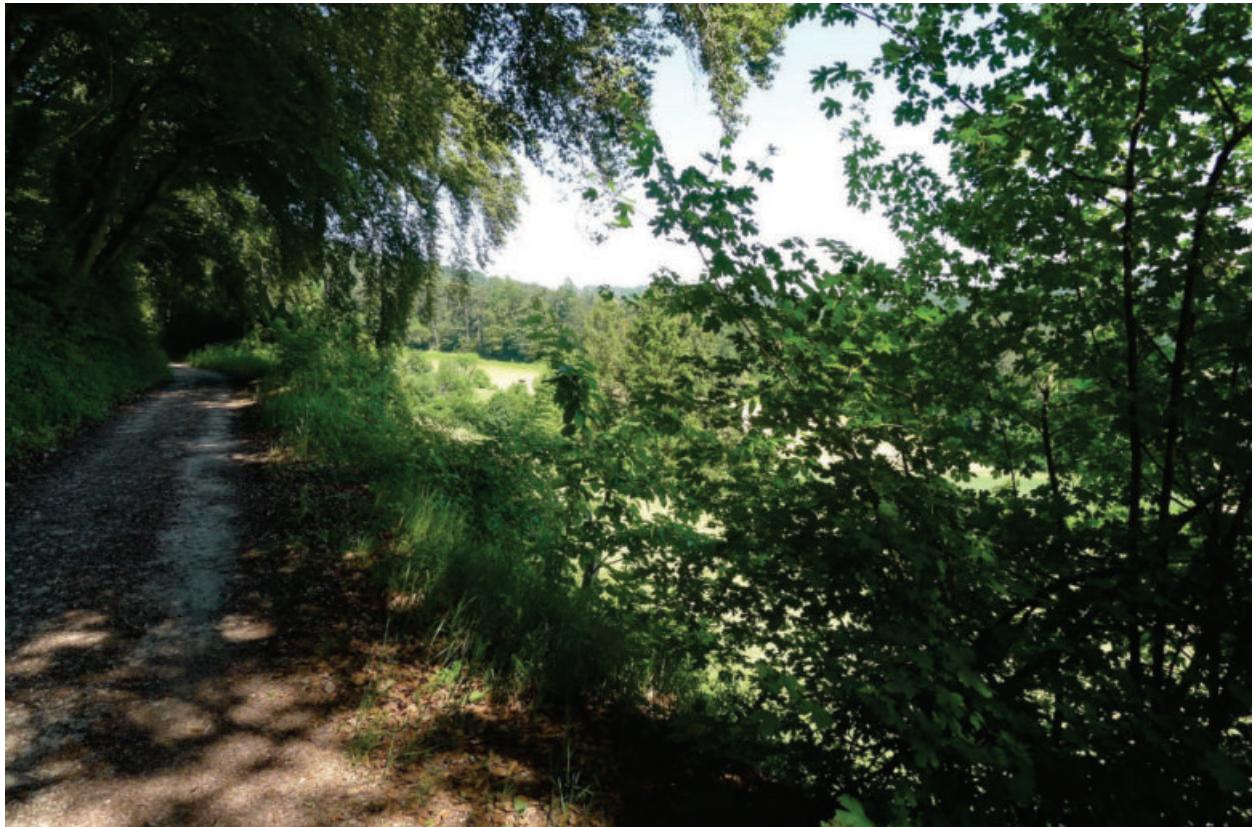
Nr. H22 Typ Hecke

Beschrieb: Gehölz rund um eine Hütte

Allg. Zustand: mittel

Pflegemassnahmen: Fichten entfernen, in Breite entwickeln

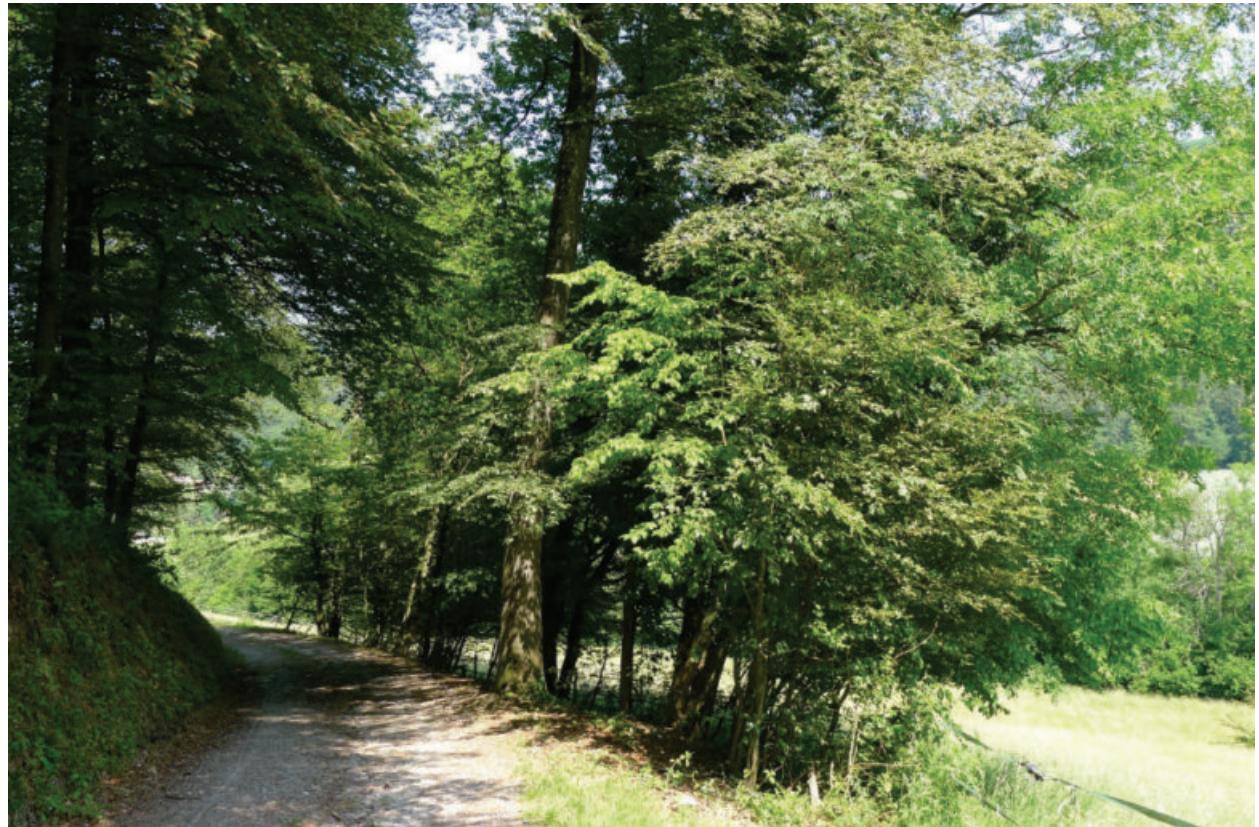
Nr. H52 Typ Ufergehölz

Beschrieb: lockeres Gehölz um einen Weiher

Allg. Zustand: mittel

Bemerkungen: aktuell vermutlich beweidet; feuchter Boden

Pflegemassnahmen: Artenreichtum erhöhen, Struktur verbessern, auszäunen

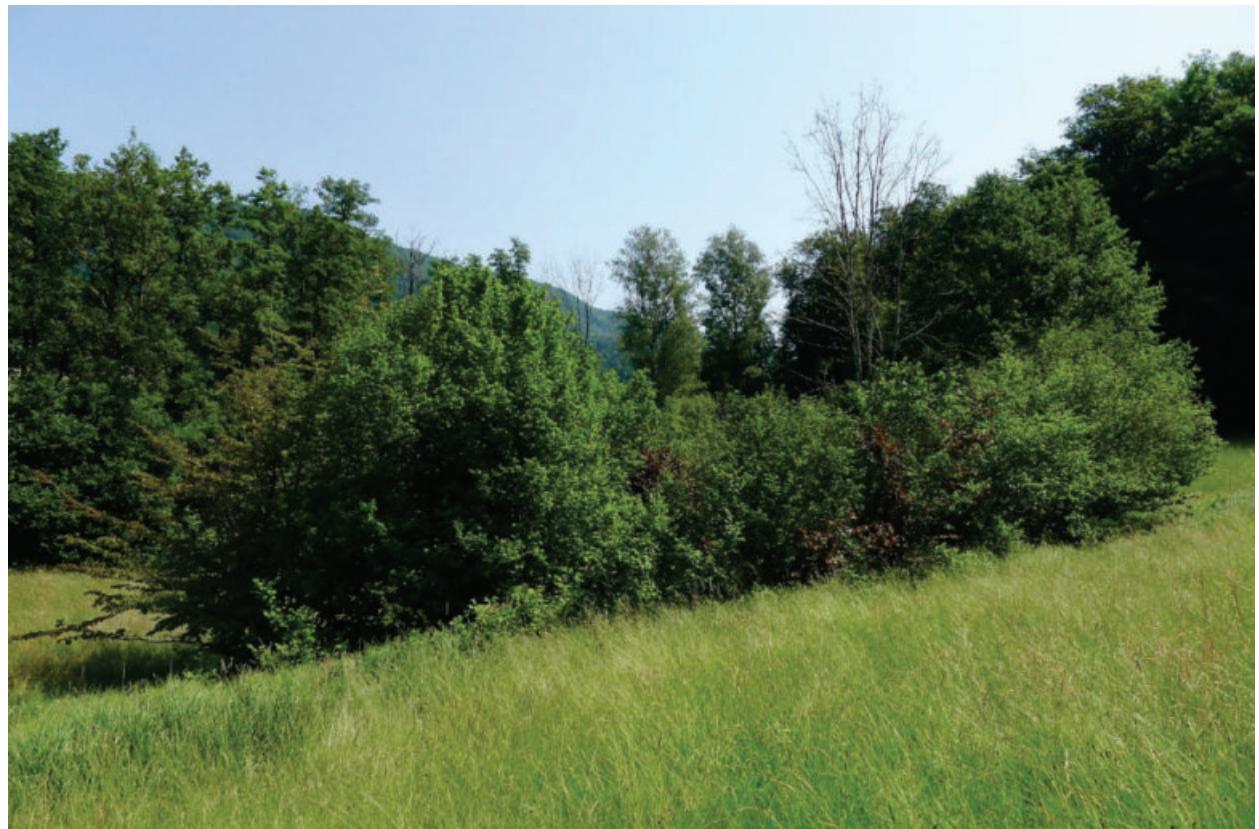
Nr. H53 Typ Hecke

Beschrieb: Hecke an steiler Wegböschung

Allg. Zustand: mittel

Pflegemassnahmen: Exoten entfernen, Hasel reduzieren

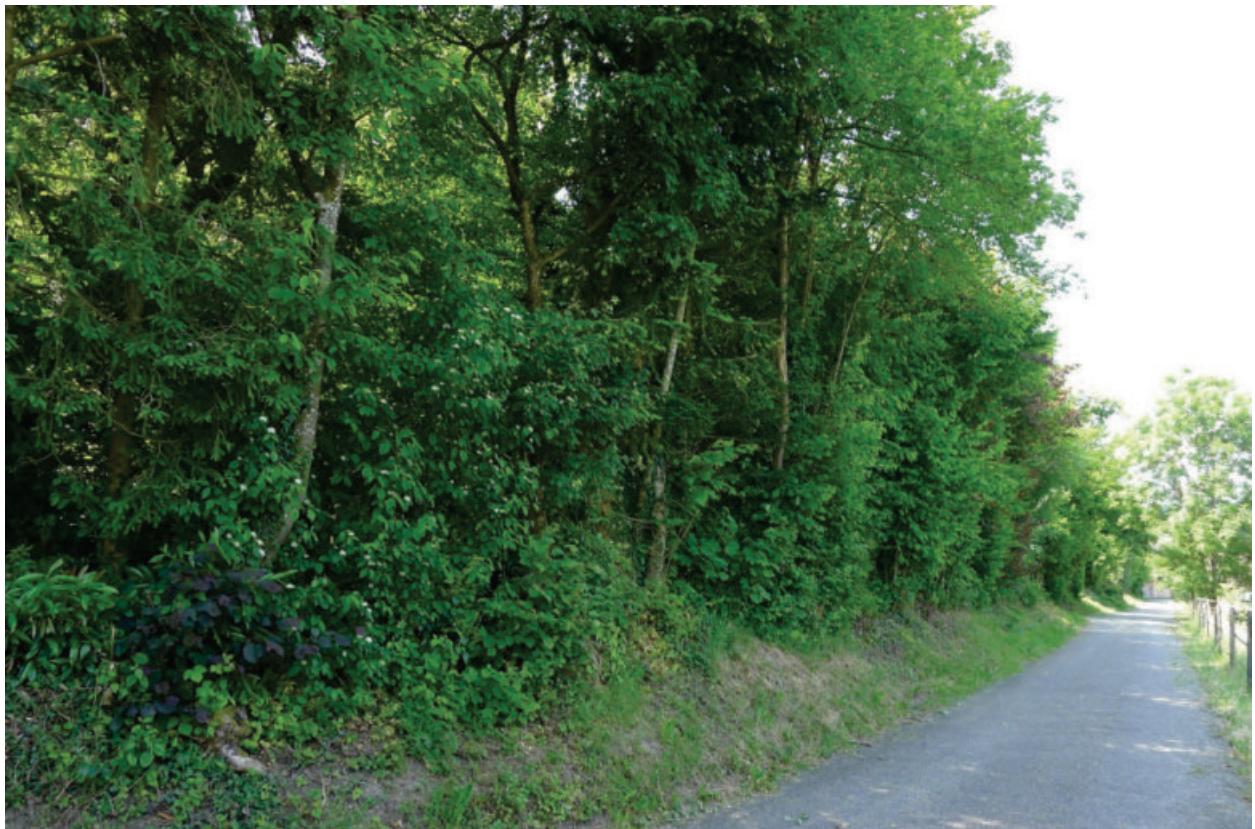
Nr. H54 Typ Hecke Foto H54a, H54b

Beschrieb: dichtes Gehölz

Flora: Hasel, Schwarzdorn, Holunder, Gartengehölz, Bambus (!)

Allg. Zustand: schlecht

Pflegemassnahmen: Bambus gründlich entfernen!, Exoten entfernen, Hasel reduzieren, Artenreichtum erhöhen

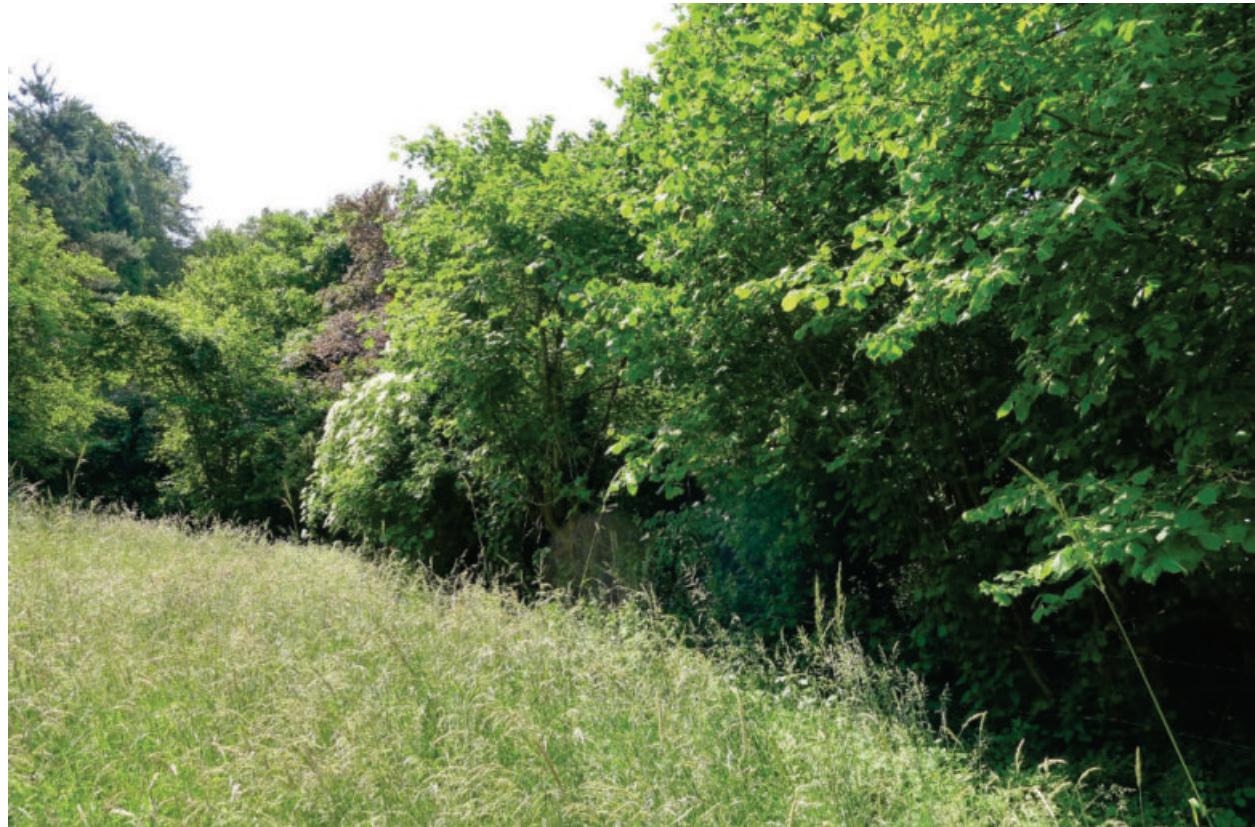
Nr. H55 Typ Hecke Foto H55a, H55b

Beschrieb: dichte Hecke an der Strassenböschung

Allg. Zustand: schlecht

Pflegemassnahmen: Artenreichtum erhöhen, Hasel stark reduzieren, Exoten entfernen, Holzbeige massiv verkleinern

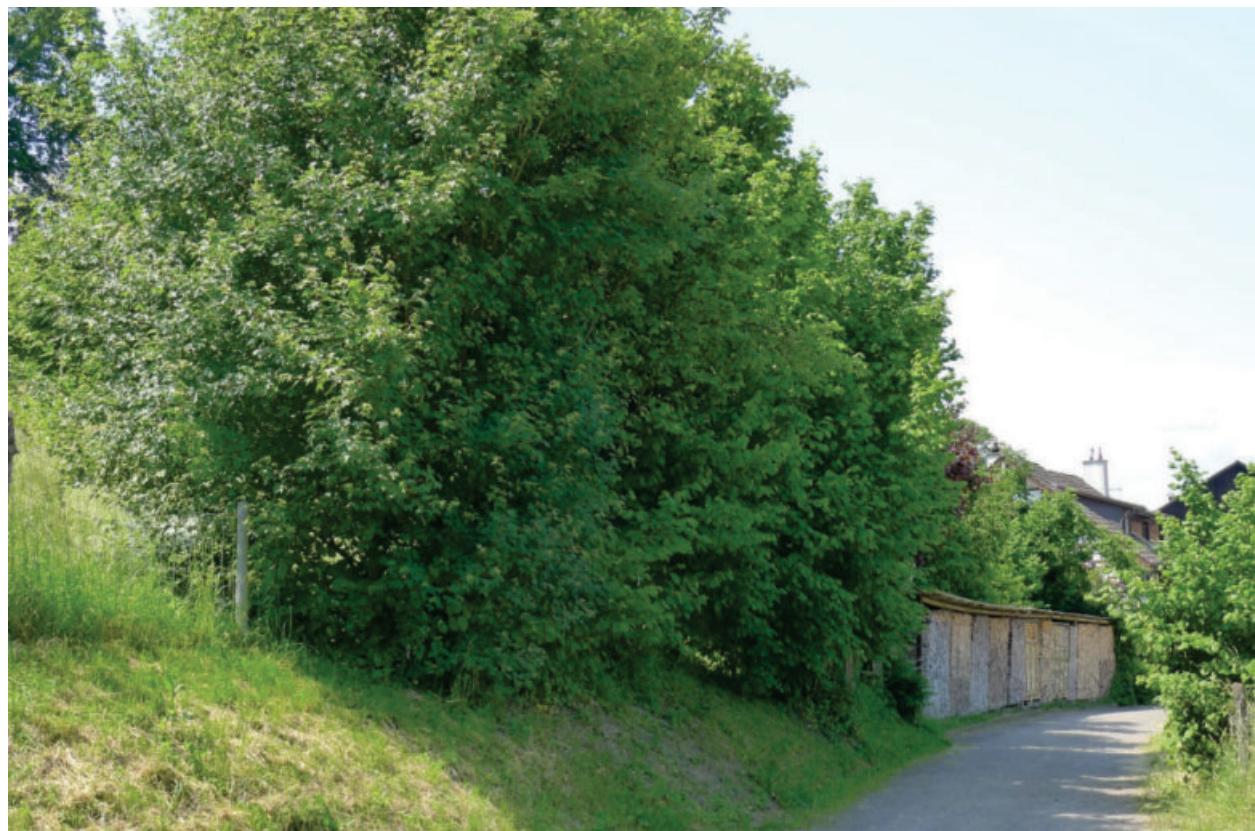
Nr. H56 Typ Hecke Foto H56a

Beschrieb: kleine Gehölzgruppe am Strassenrand

Allg. Zustand: mittel

Pflegemassnahmen: Artenreichtum erhöhen

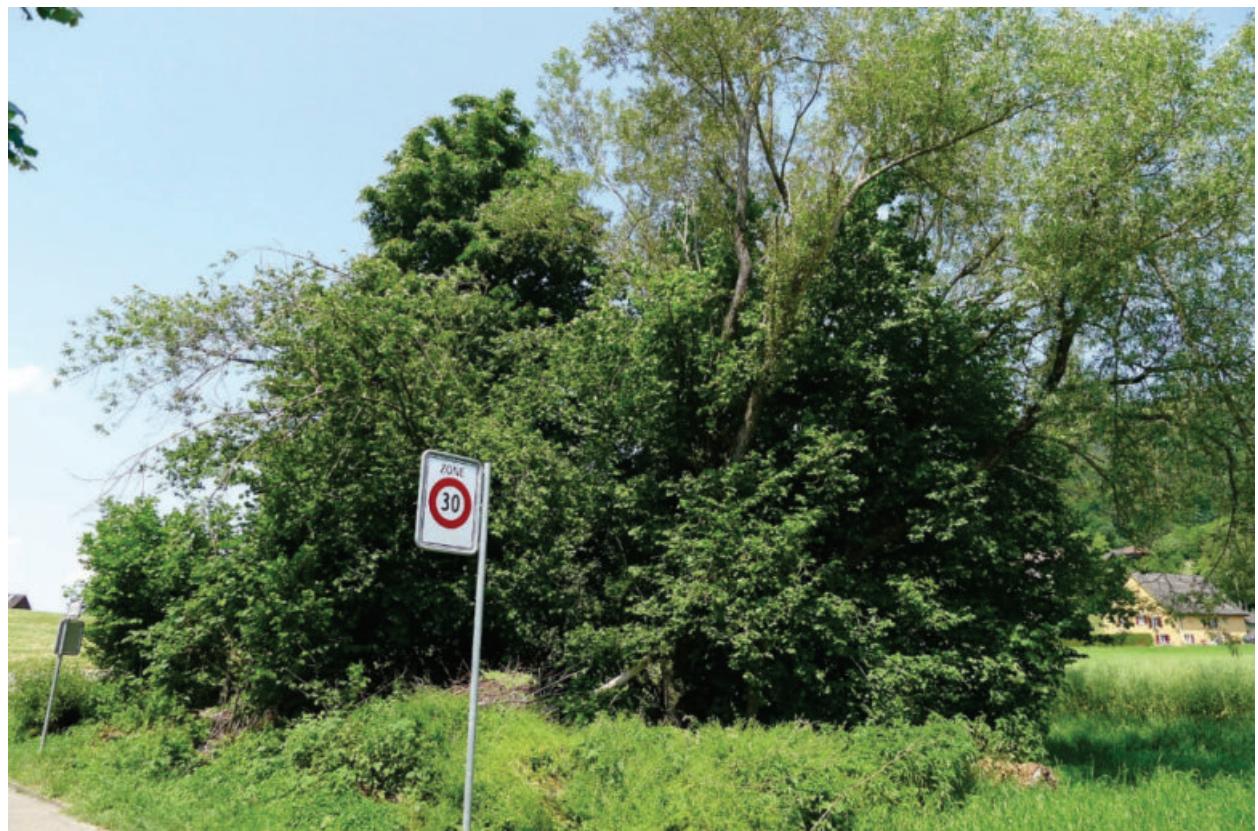
Nr. H57 Typ Hecke Foto H57a

Beschrieb: dichte Hecke an steilem Strassenbord

Allg. Zustand: mittel

Pflegemassnahmen: Artenreichtum erhöhen, strukturieren

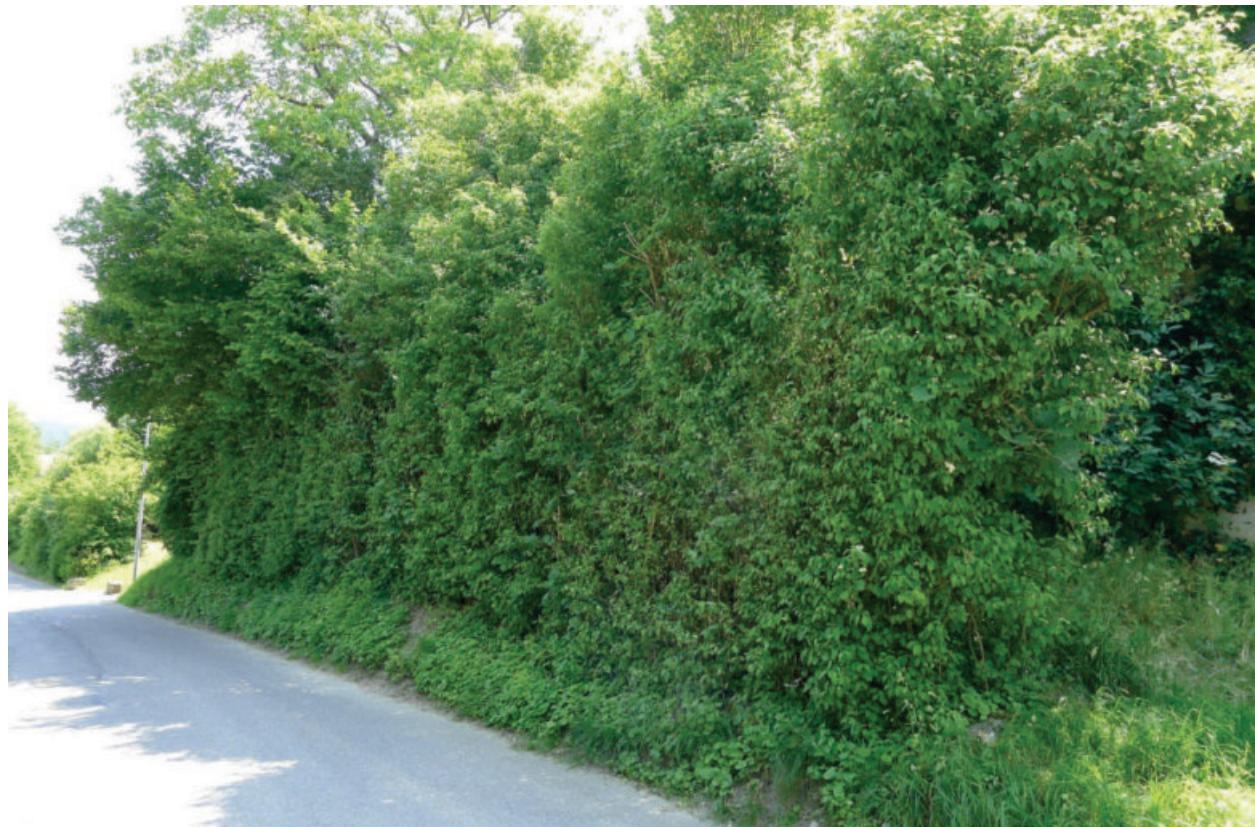
Nr. H58 Typ Hecke Foto H58a, H58b

Beschrieb: dichte Hecke an steilem Strassenbord

Allg. Zustand: gut

Pflegemassnahmen: Eiche erhalten

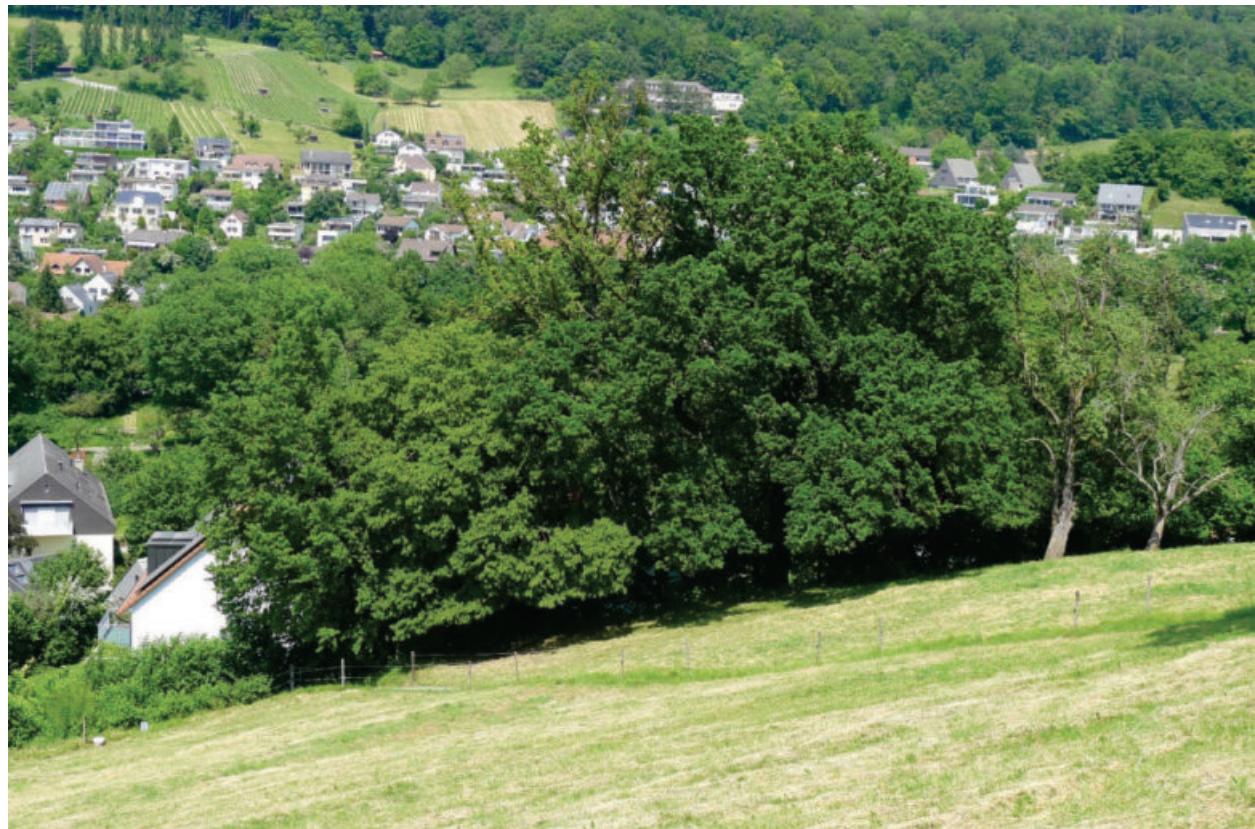
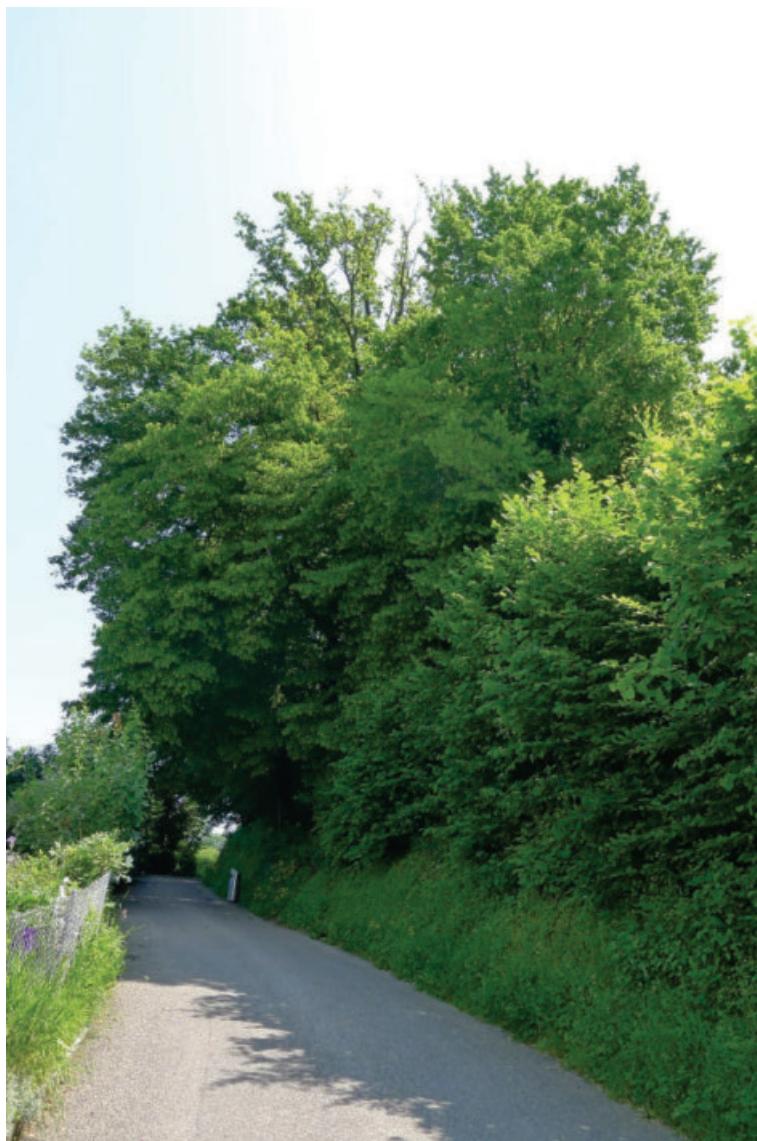
Nr. H59 Typ Hecke

Beschrieb: prägnante Baumhecke an steilem Strassenbord

Allg. Zustand: mittel

Bemerkungen: Beweidung verhindern (oben)

Pflegemassnahmen: Eiche erhalten, wo möglich Licht ins Gehölz bringen

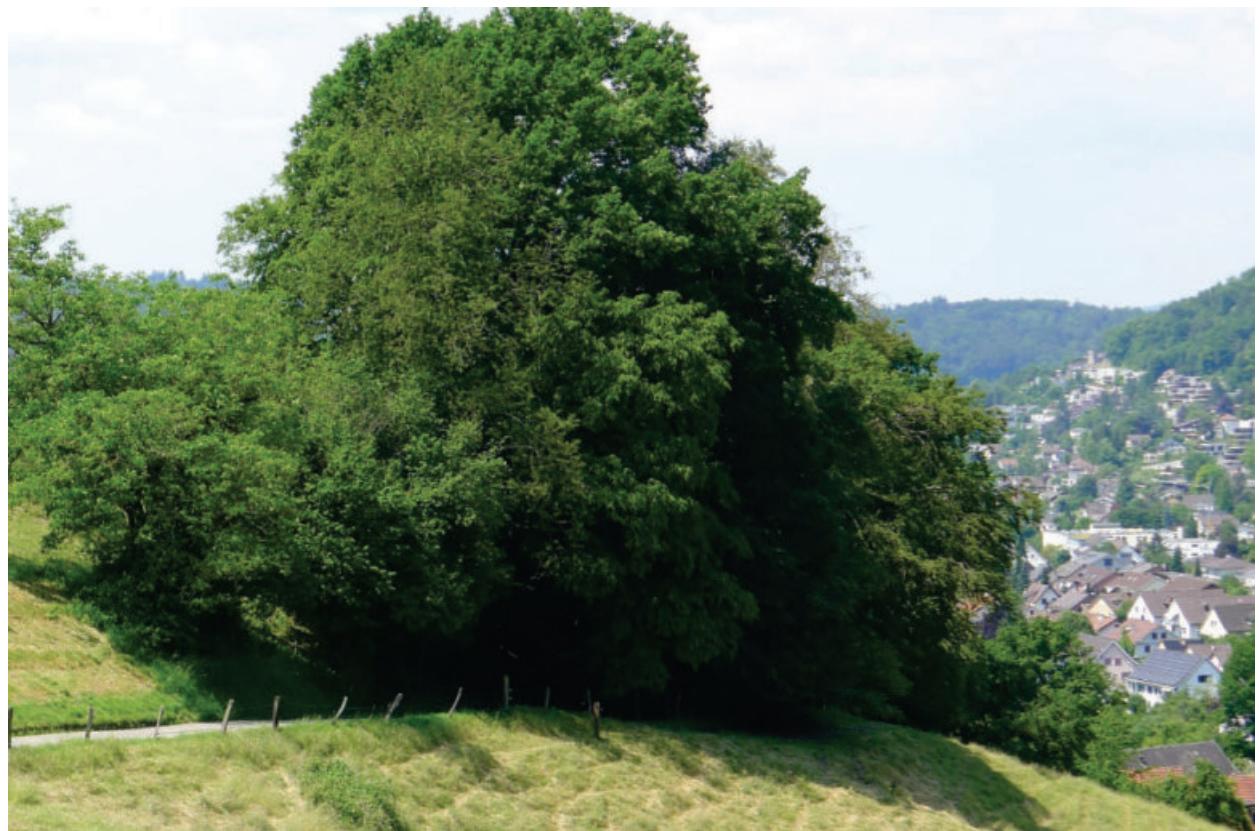
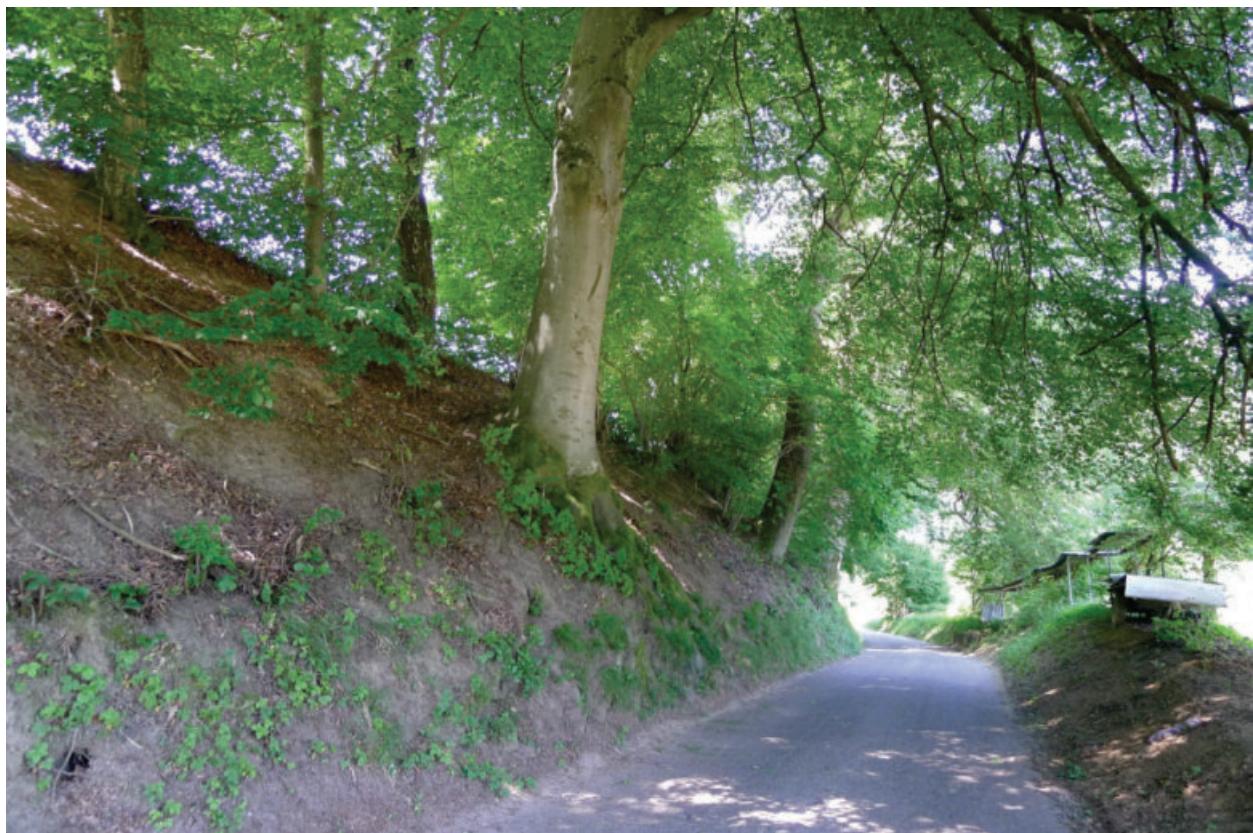
Nr. H60 Typ Hecke Foto H60a, H60b, H60c, H60d, H60e, H60f

Beschrieb: relativ uniforme, sehr markante Gebüschehecken

Allg. Zustand: gut

Pflegemassnahmen: reguläre Pflege

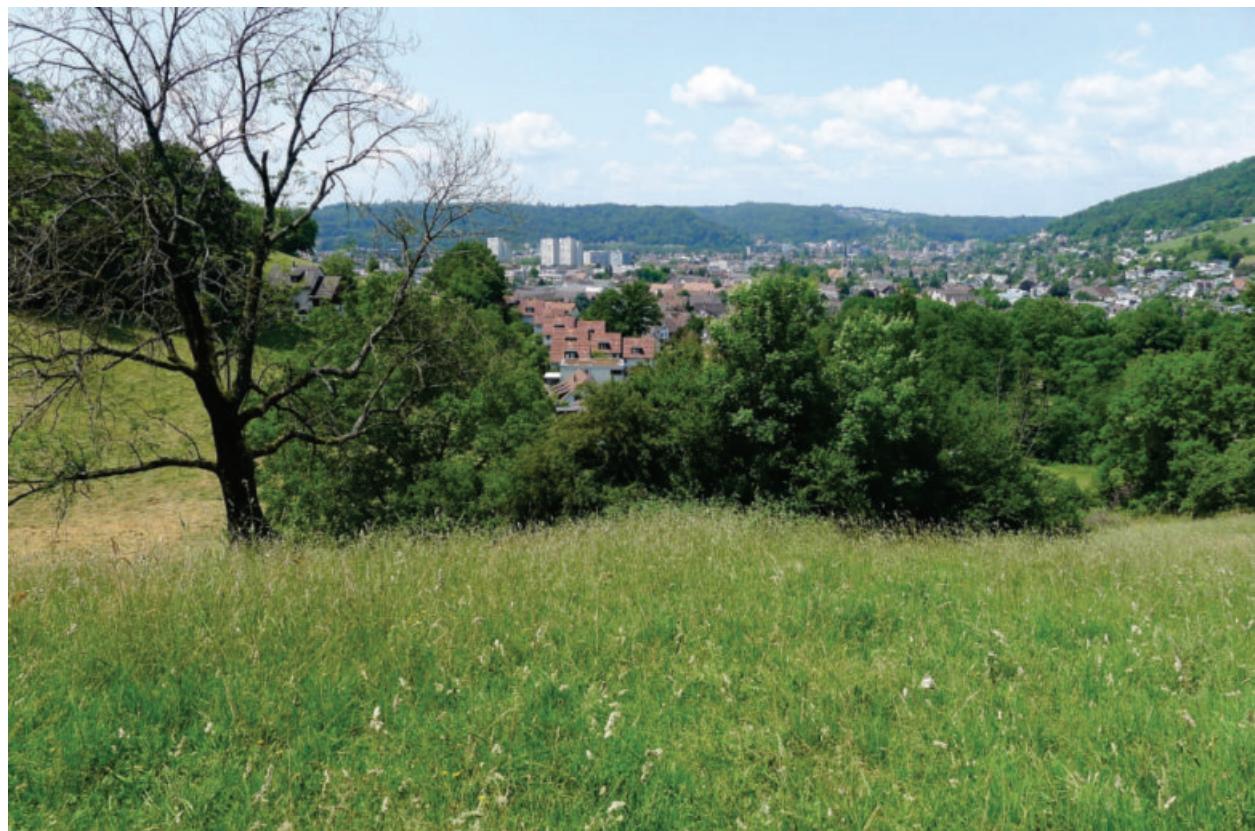
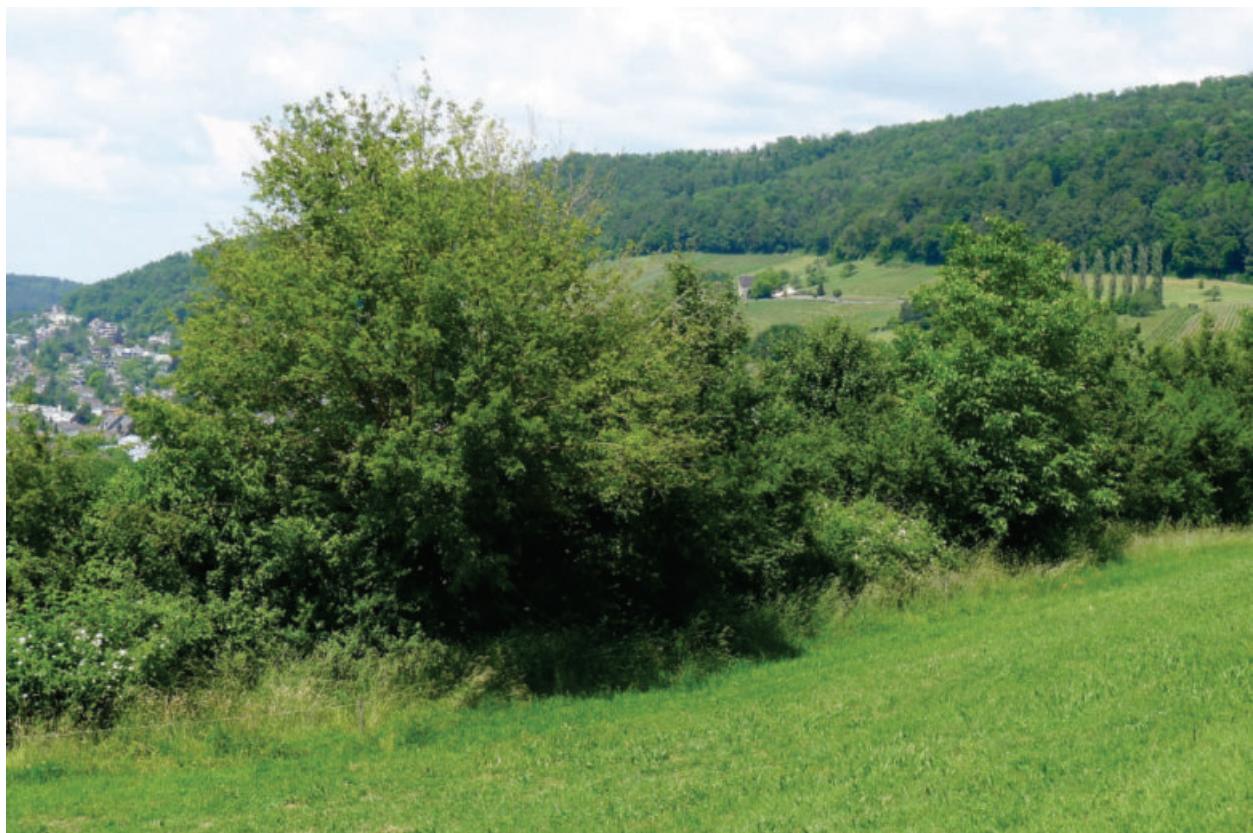
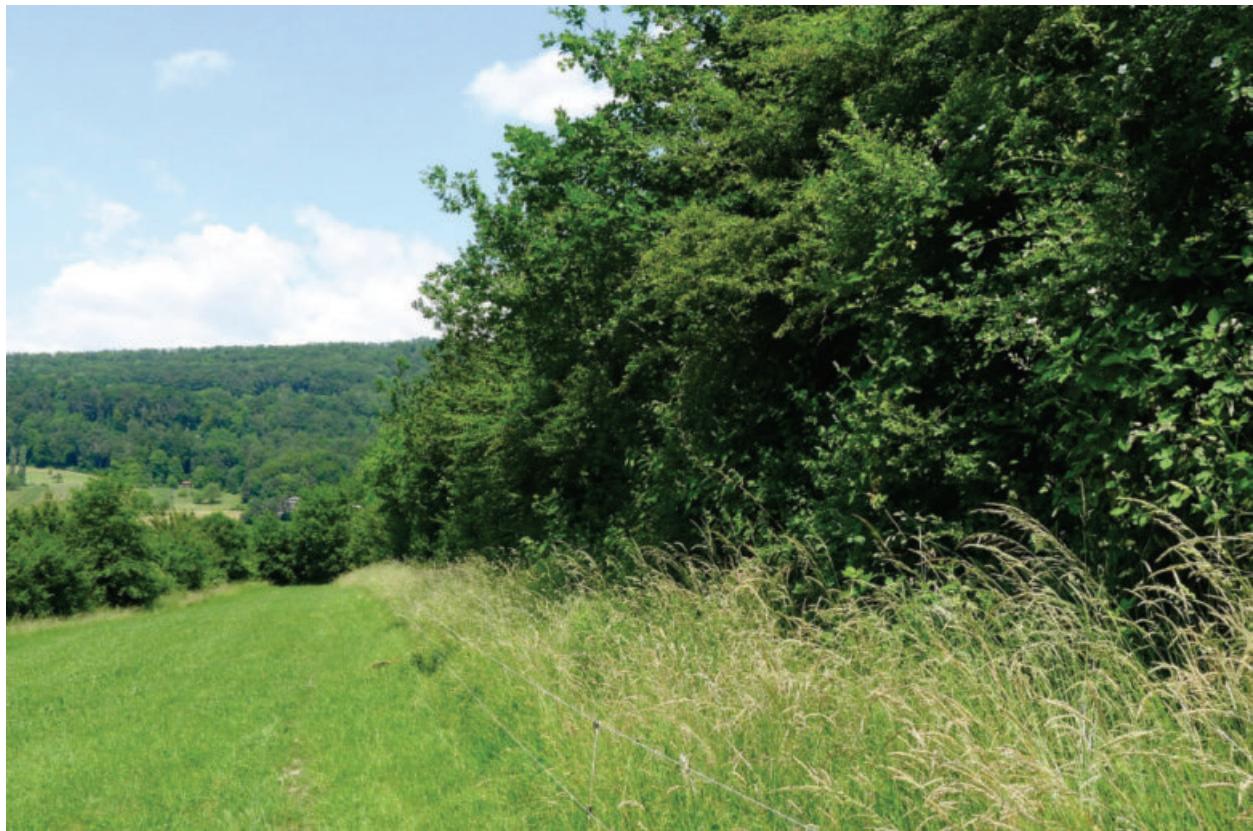
Nr. H61 Typ Hecke

Beschrieb: Gebüschecke auf dem Grat

Allg. Zustand: gut

Pflegemassnahmen: Saum entwickeln, Artenreichtum erhöhen

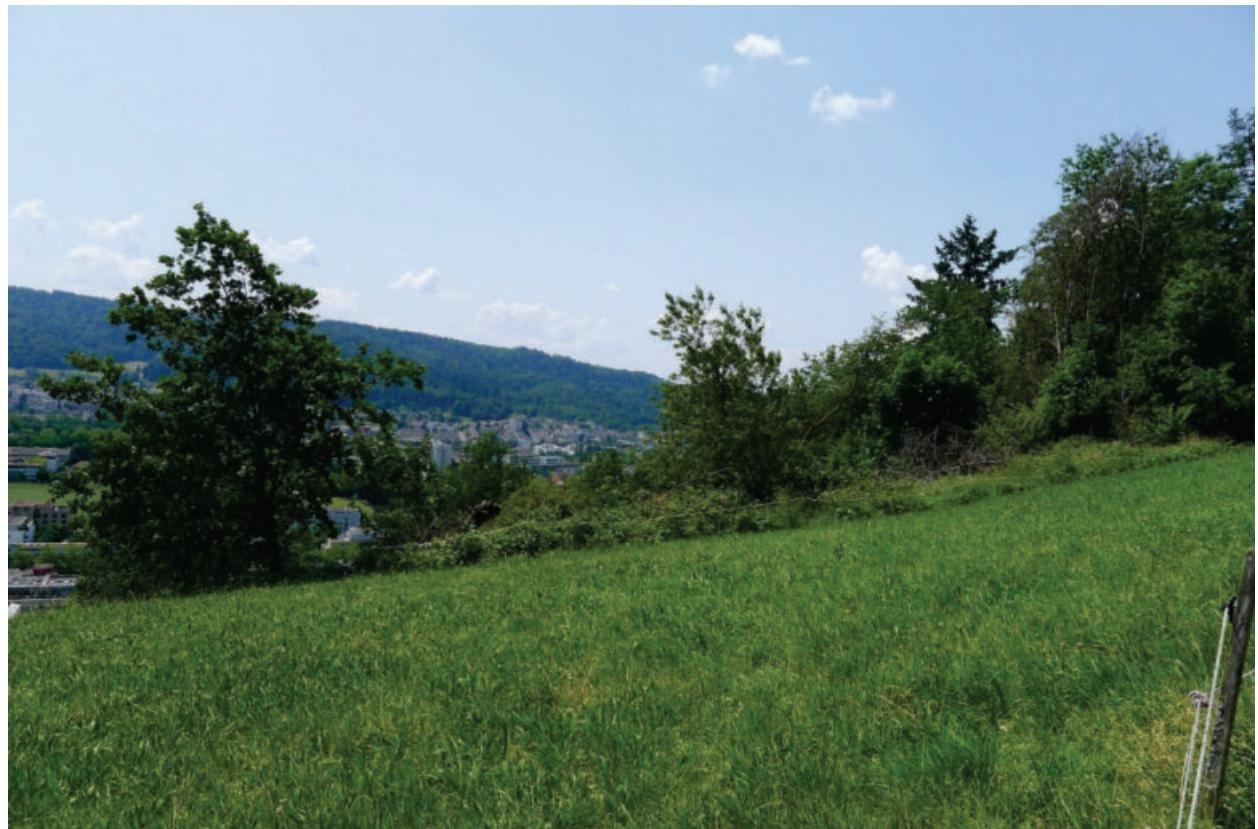
Nr. H63 Typ Hecke

Bemerkungen: offenbar seit langer Zeit beweidet

Pflegemassnahmen: Beweidung verhindern, erweitern, Artenreichtum erhöhen, Saum entwickeln

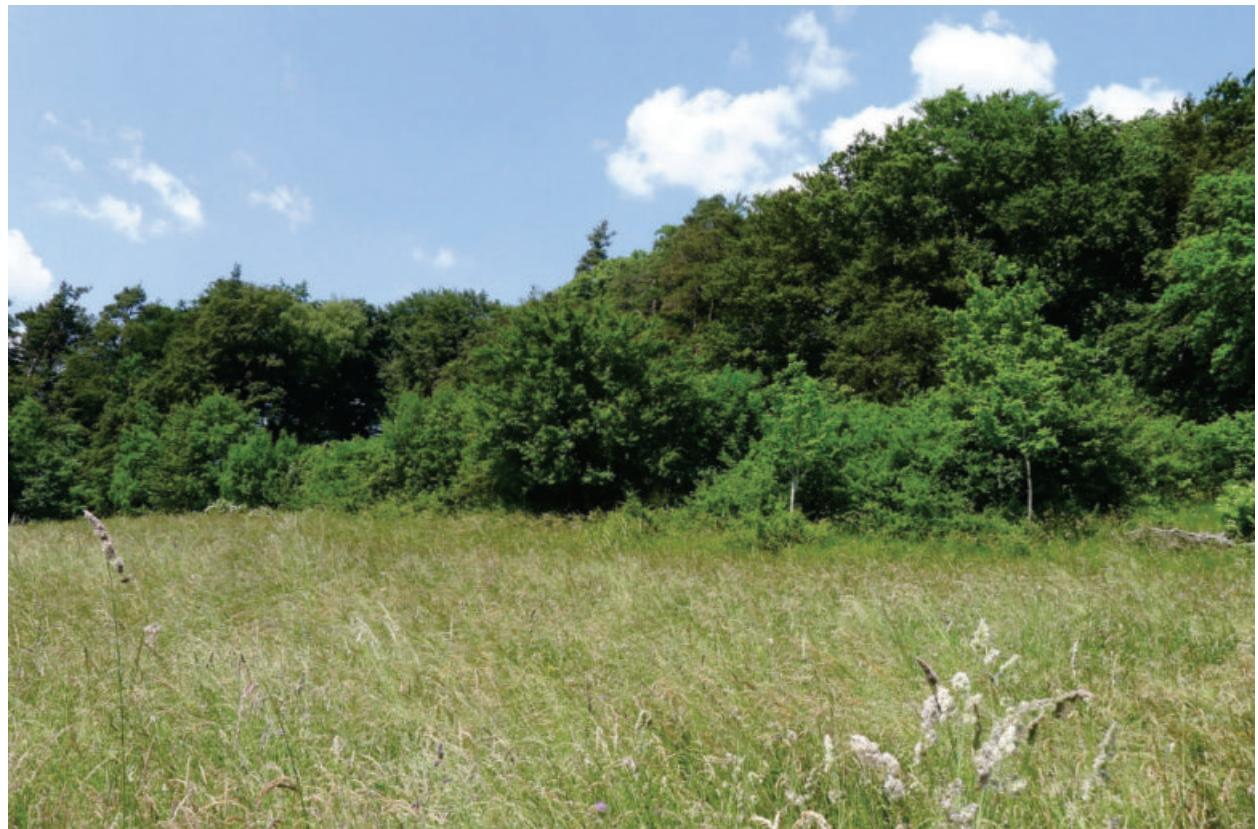
Nr. H71 Typ Hecke

Bemerkungen: neu schützen als Kompensation für die entfernten Objekte?

Pflegemassnahmen: Artenreichtum erhöhen, strukturieren

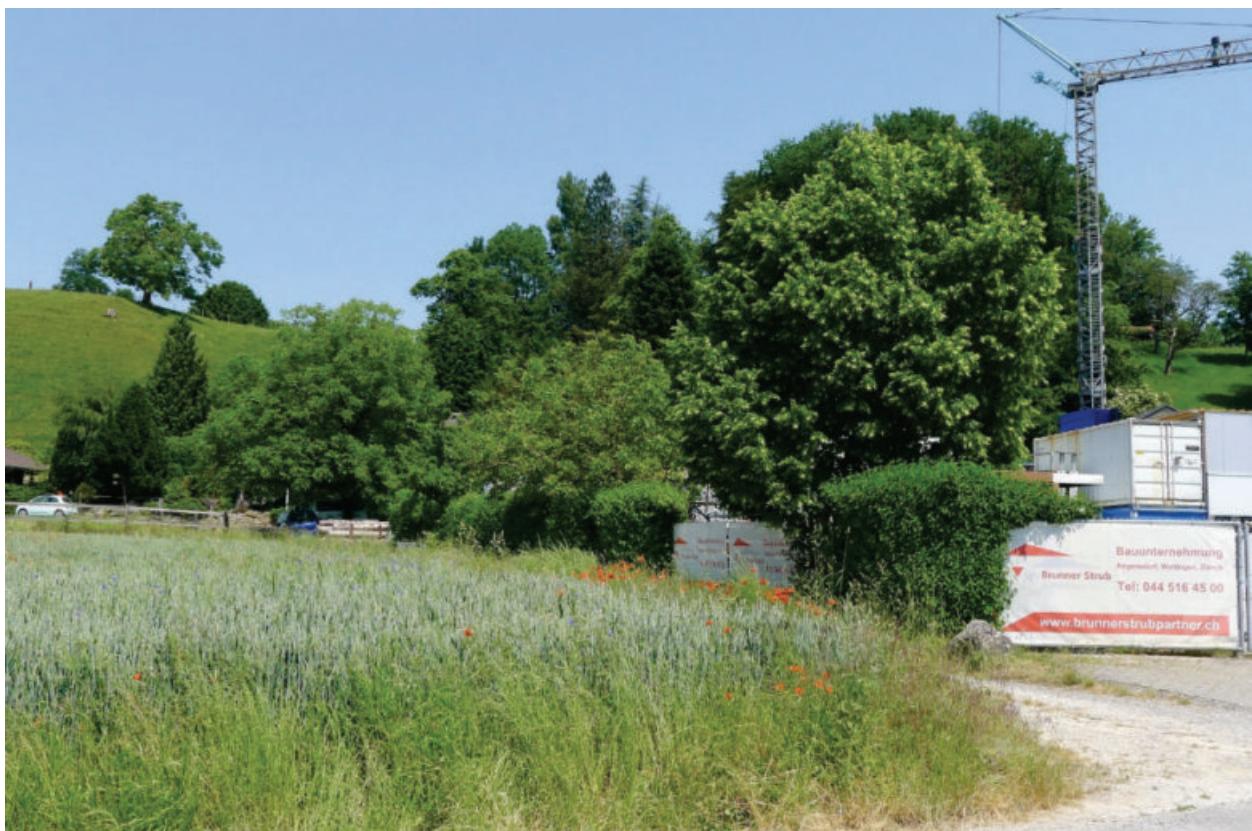
Nr. H81 Typ Hecke Foto H81a

Bemerkungen: vermutlich zeitweise beweidet

Pflegemassnahmen: Beweidung verhindern, Eichen erhalten, Strauchsicht und Saum entwickeln
