**Gemeinde Wettingen**  
Grundlagen zur Gesamtrevision Nutzungsplanung

## Inventar Natur, Landschaft und kommunale Kulturobjekte ausserhalb Bauzone

18.02.2025

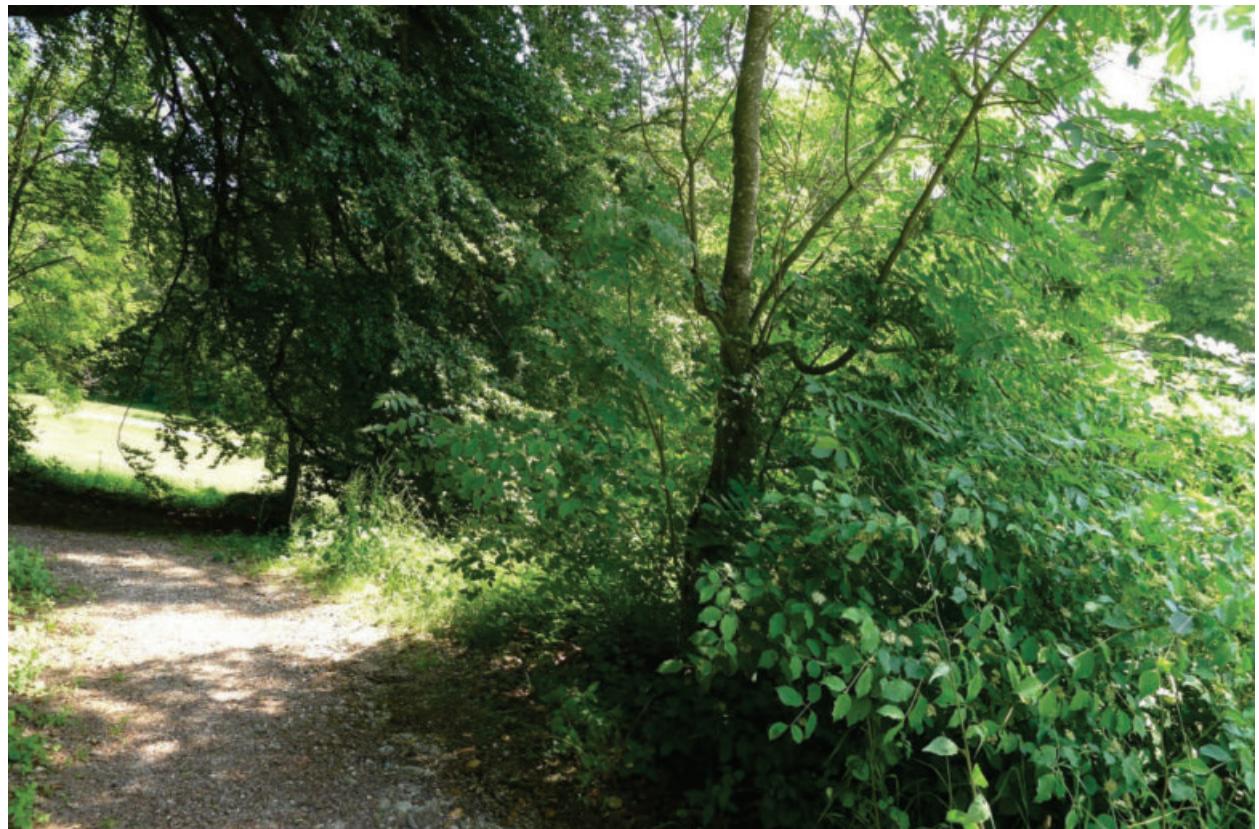
Nr. H84 Typ Hecke

Beschrieb: Baumhecke entlang Strasse

Allg. Zustand: gut

Pflegemassnahmen: reguläre Pflege

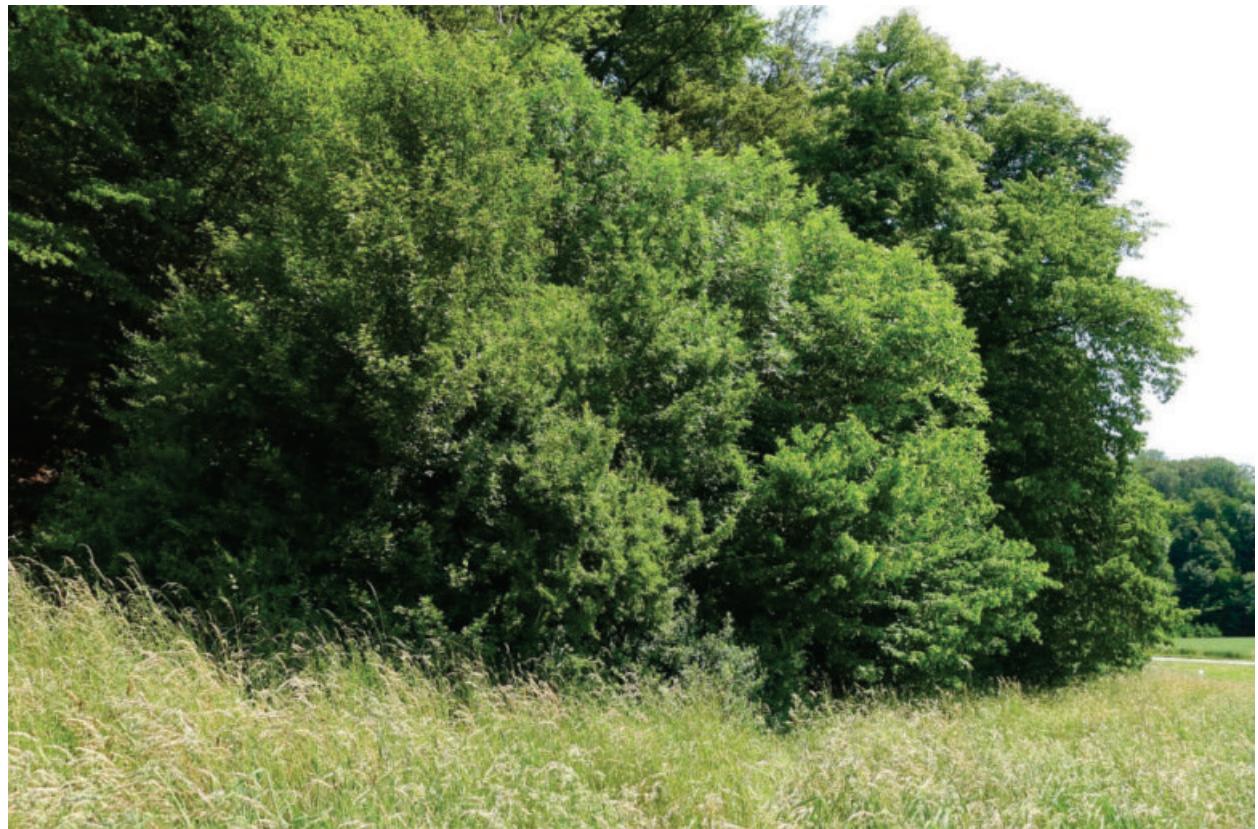
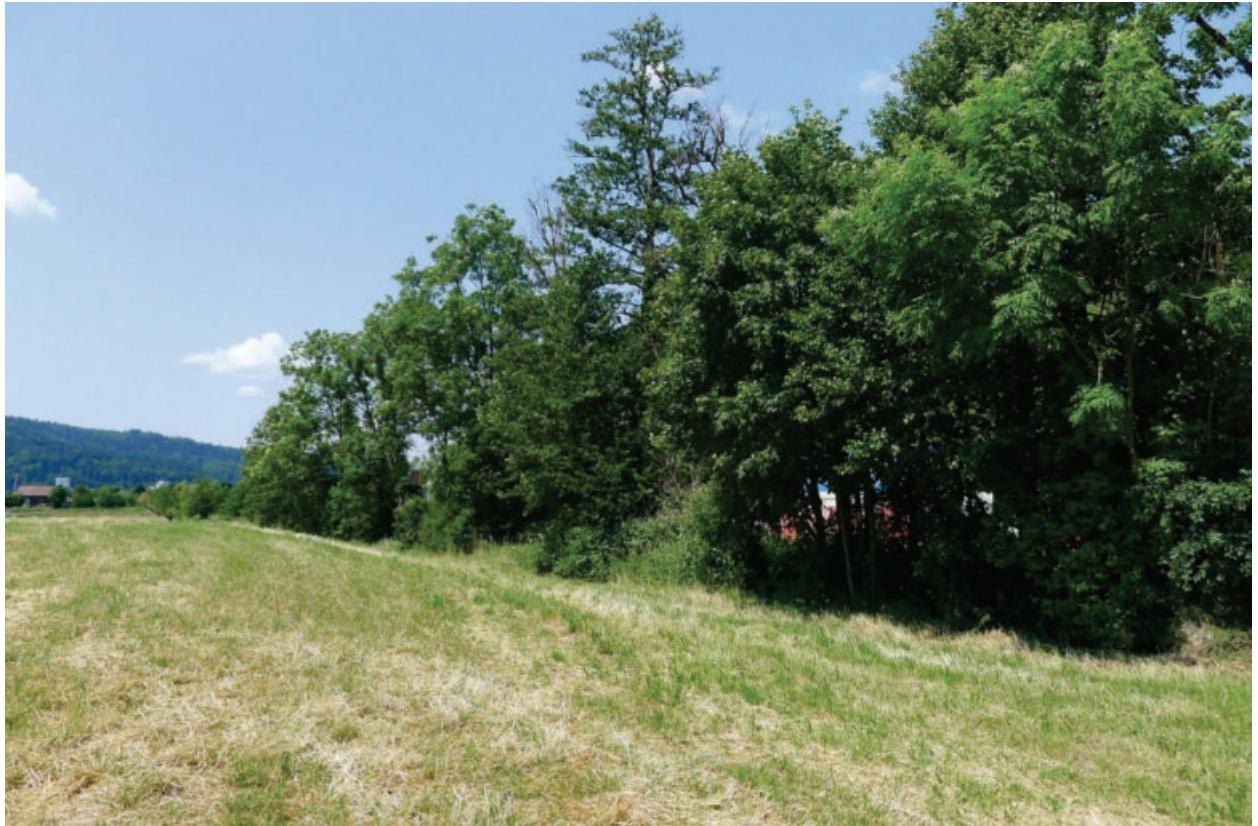
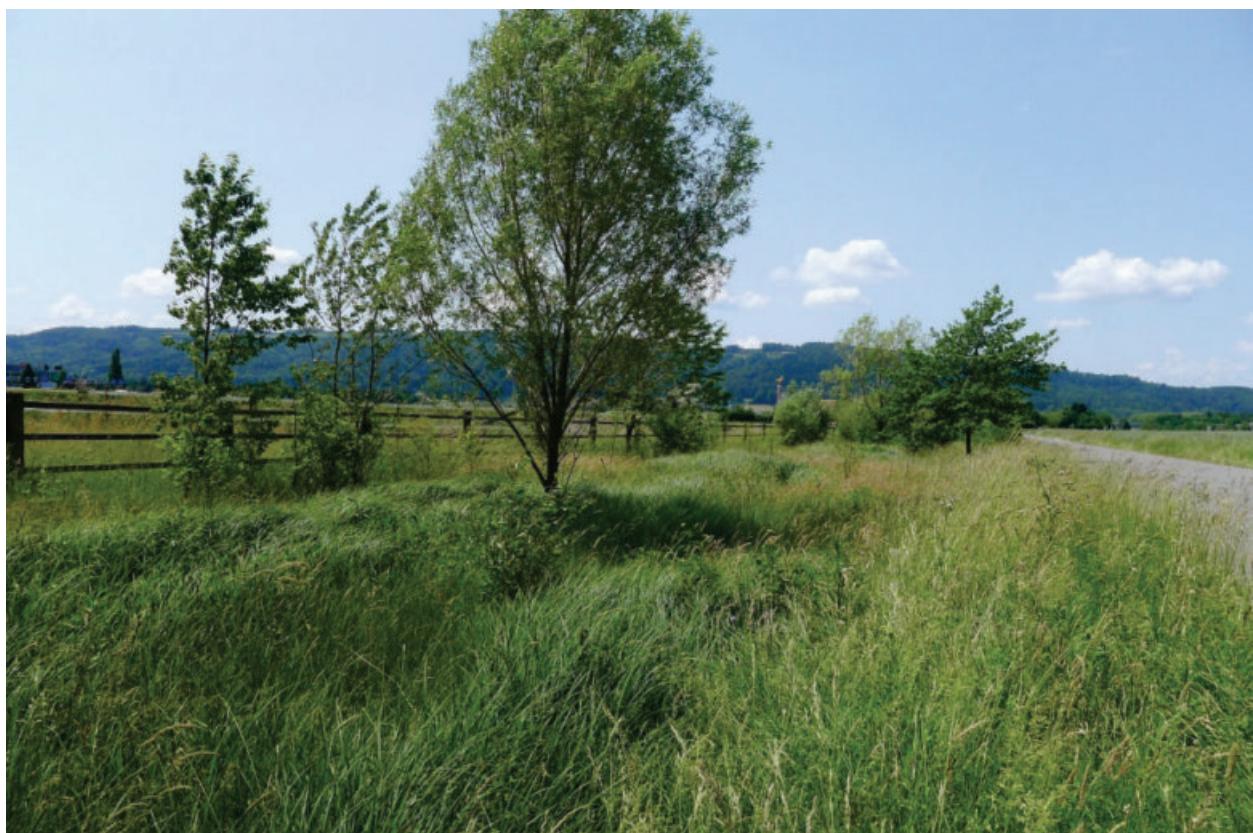
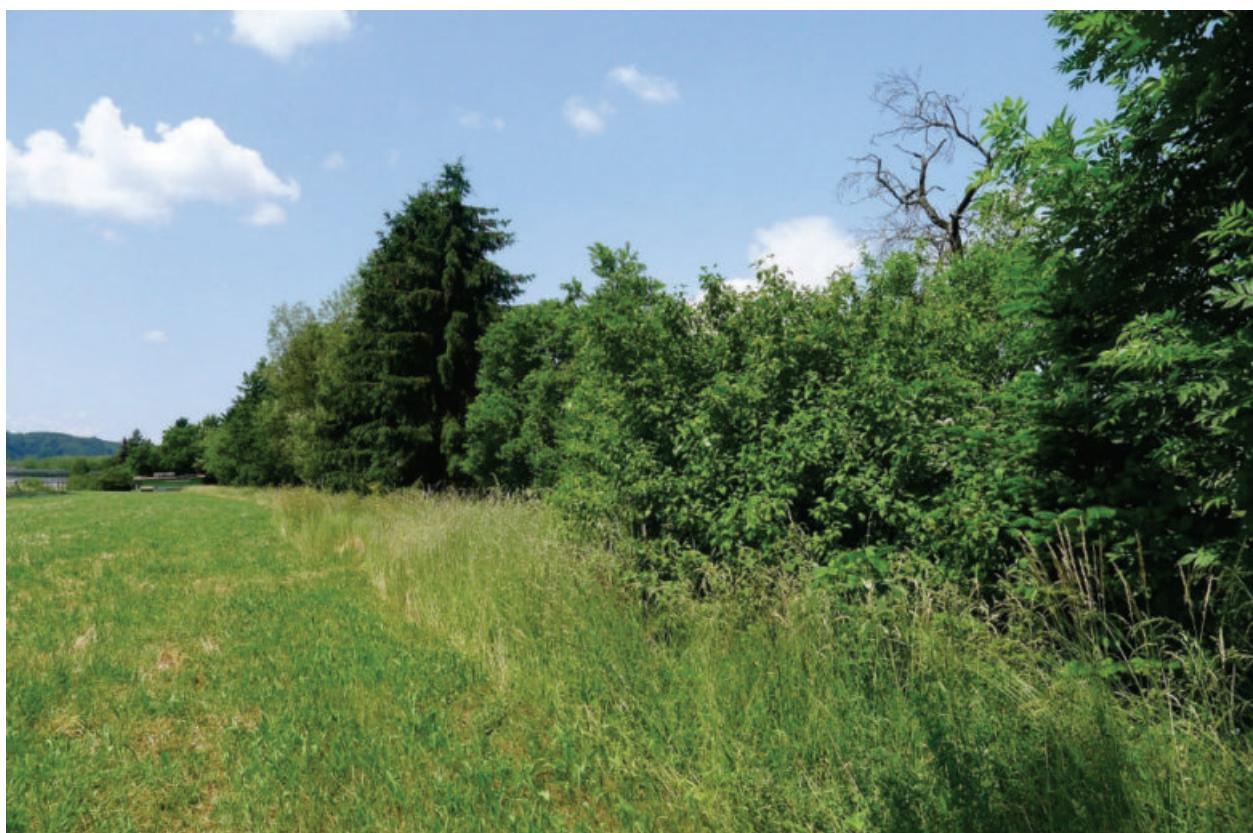
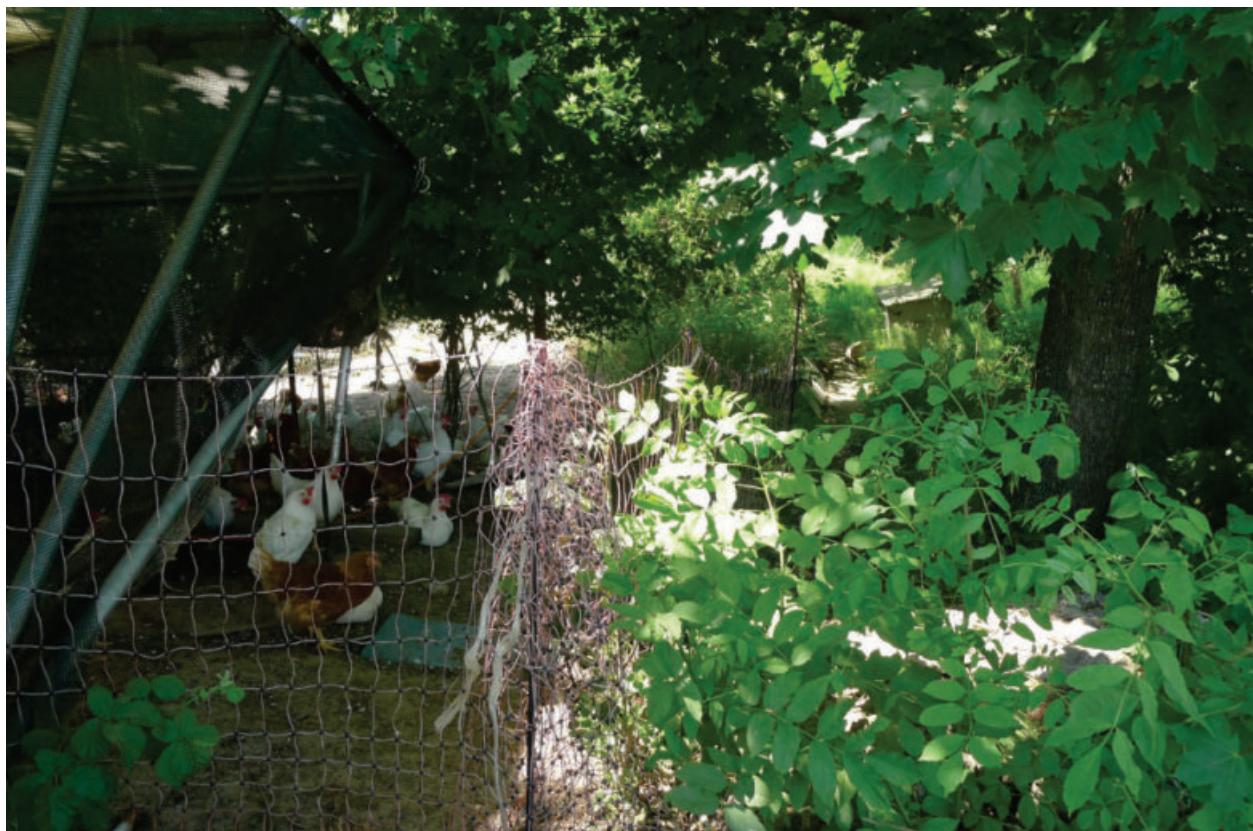
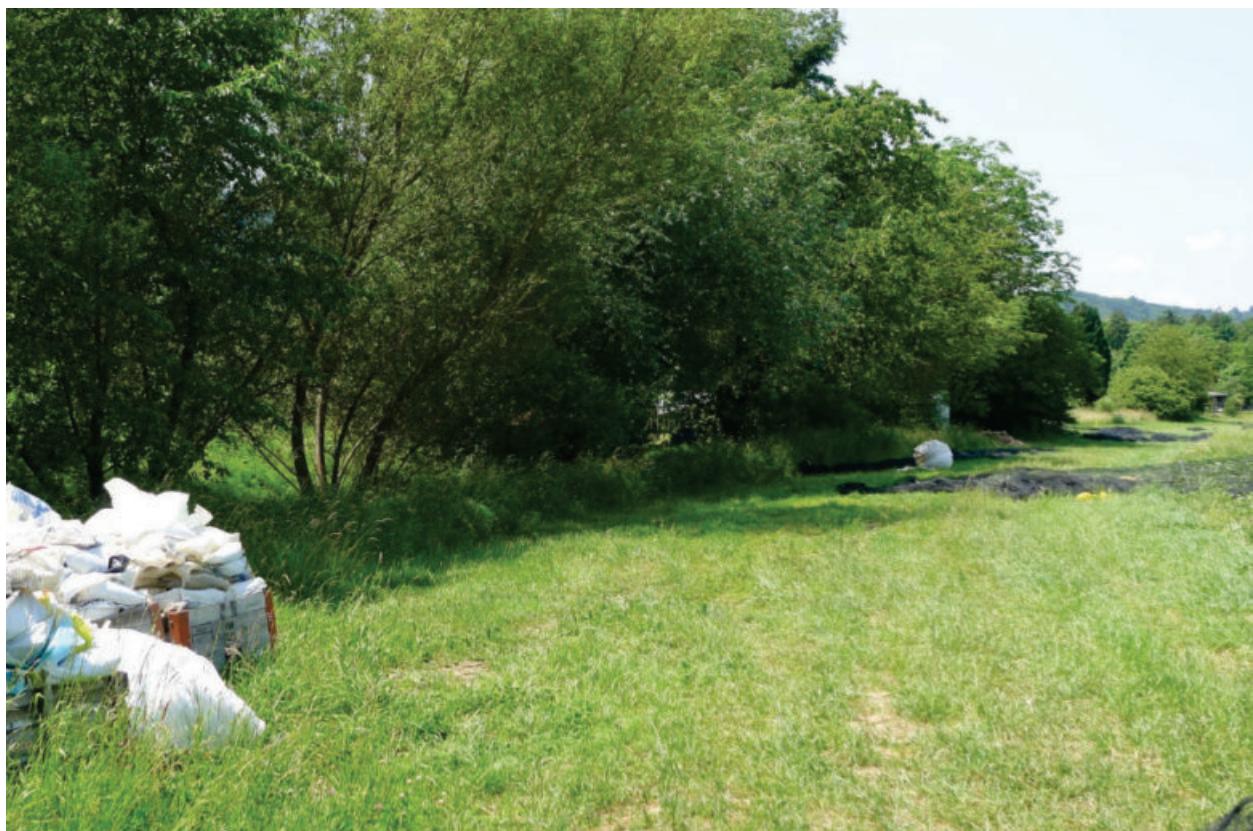
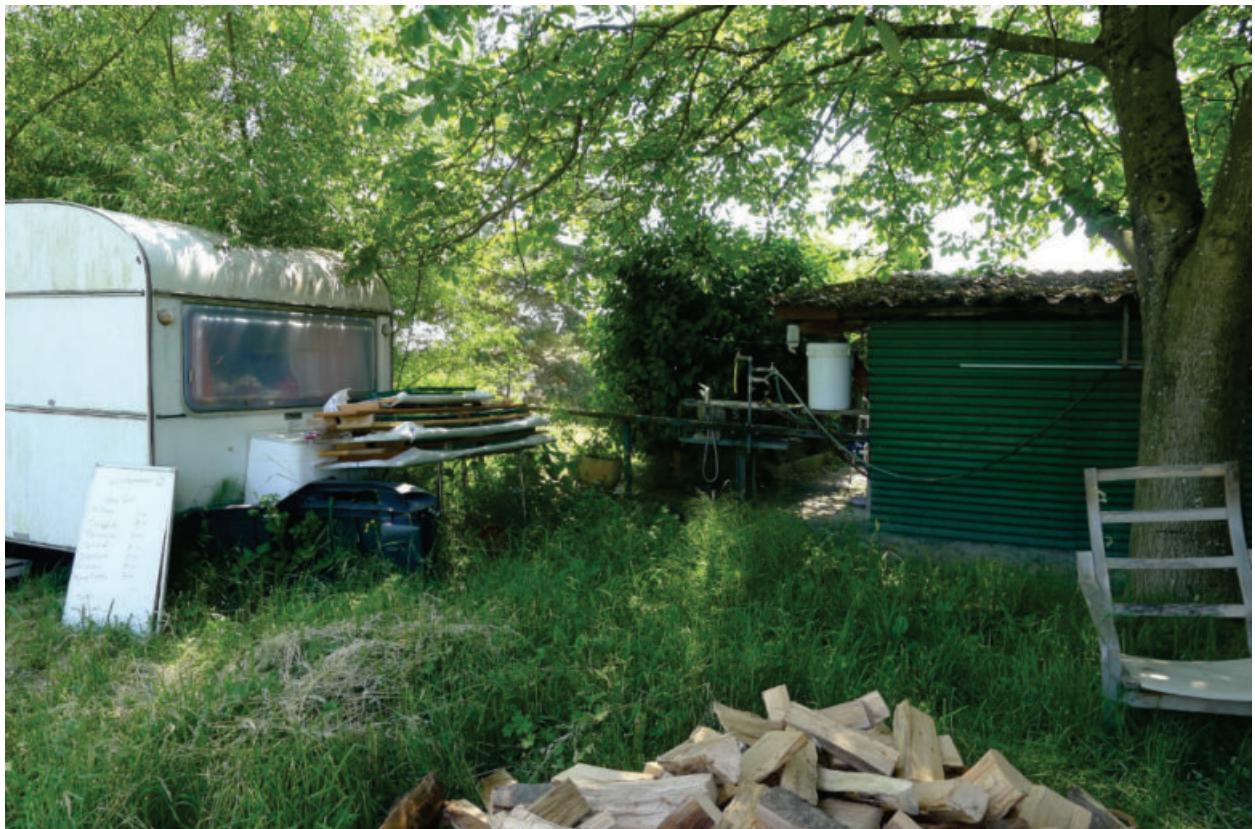
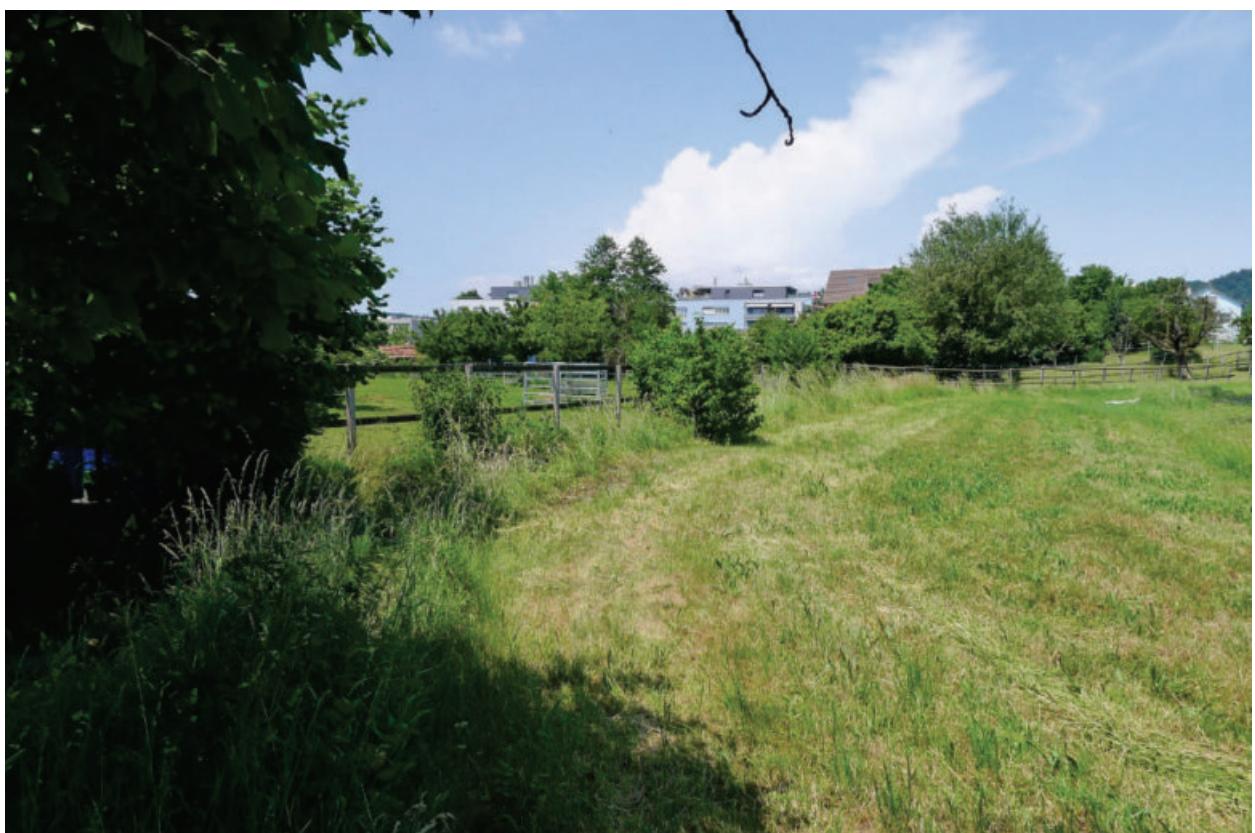
Nr. H85 Typ Ufergehölz Foto H85a, H85b, H85c, H85d, H85e, H85f, H85g, H85h, H85i, H85j, H85k, H85l

Beschrieb: bachbegleitendes Gehölz mit sehr unterschiedlich charakterisierten Abschnitten

Allg. Zustand: gut, an einzelnen Stellen schlecht

Pflegemassnahmen: neu angelegte Bereiche entwickeln lassen; untersten Abschnitt aufwerten: Nadelgehölz entfernen, Infrastrukturen entfernen (Hühnerstall, Campingwagen etc.)

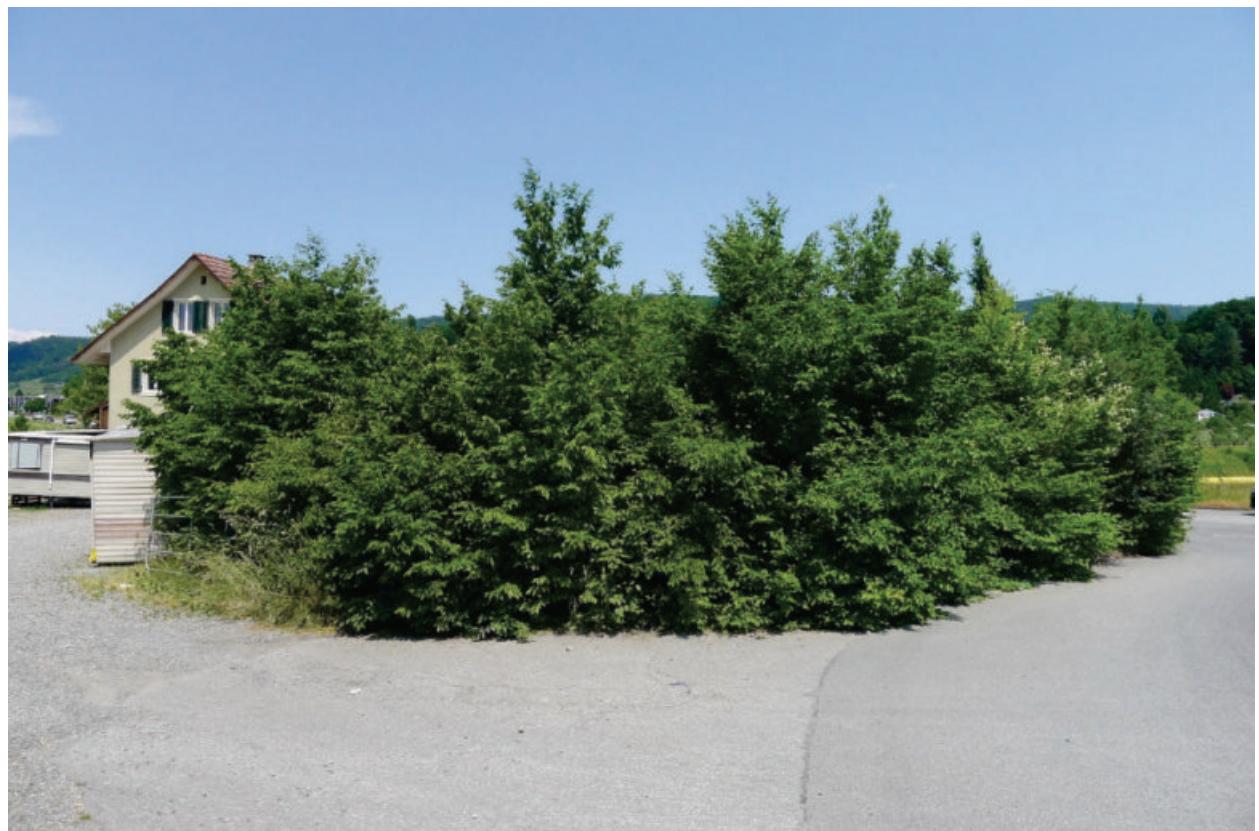
Nr. H86 Typ Hecke Foto H86a, H86b

Beschrieb: schmale Randbepflanzung

Allg. Zustand: schlecht

Bemerkungen: Siedlungsrand! Kaschiert gröbere Unordnung rund um die Liegenschaft

Pflegemassnahmen: strurzieren, Artenreichtum erhöhen

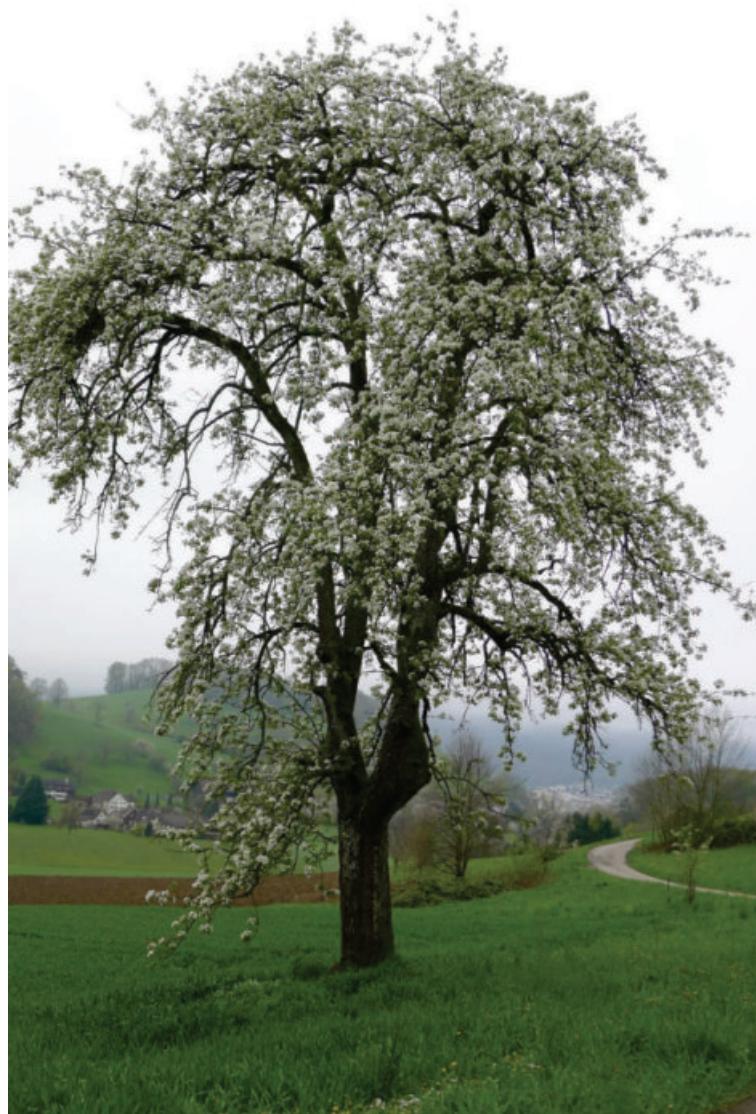
Nr. B06

Bemerkungen: Ackerrand von den Bäumen wegschieben (aktuell im Wurzelraum gepflügt)

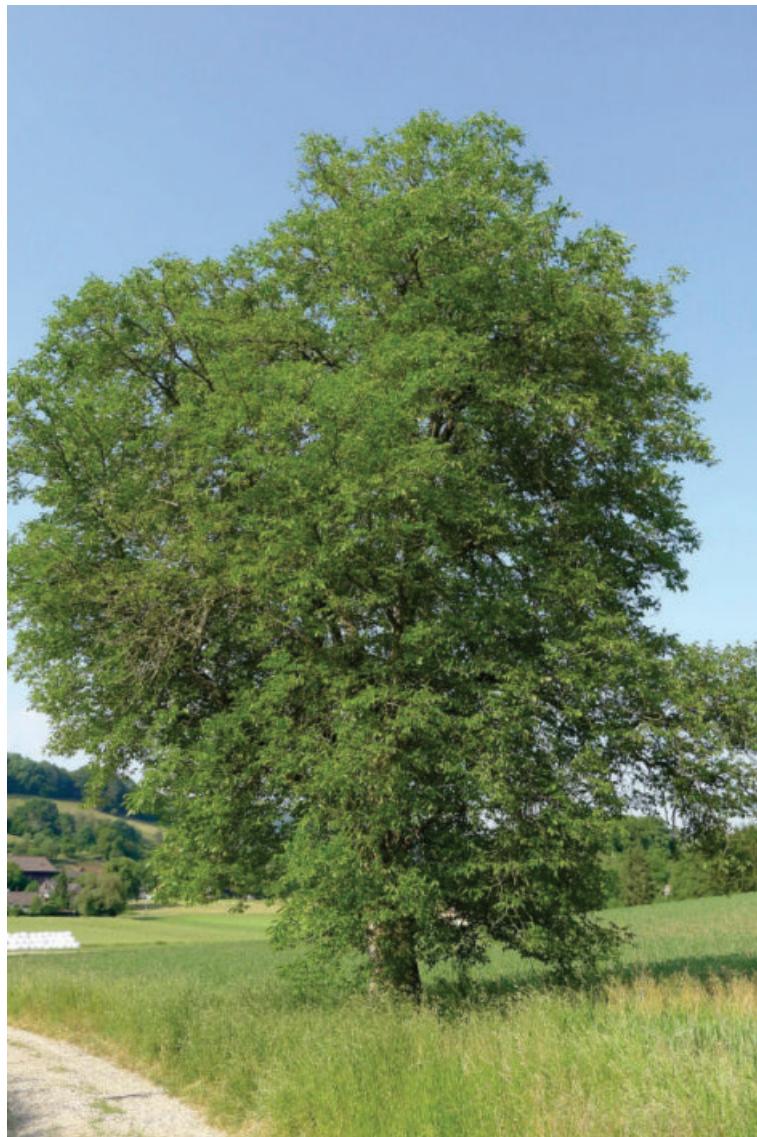
Nr. B08

Bemerkungen: etwas fremdes, aber ausserordentlich starkes Zeichen in der Landschaft; bisher als Hecke geschützt

Pflegemassnahmen: Seitenäste direkt am Stamm abschneiden (Gefahr von Astbruch vermeiden)

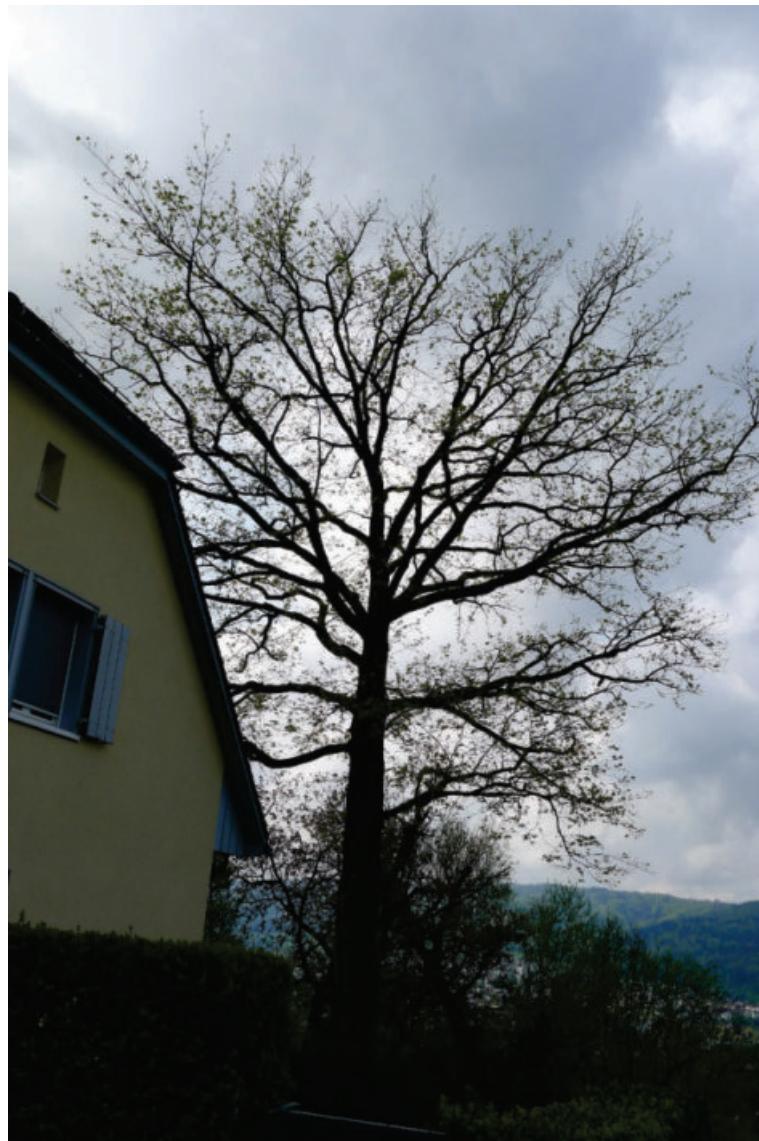
Nr. B11

Bemerkungen: in Garten, nahe an Gebäude

Pflegemassnahmen: Sicherheitsholzerei

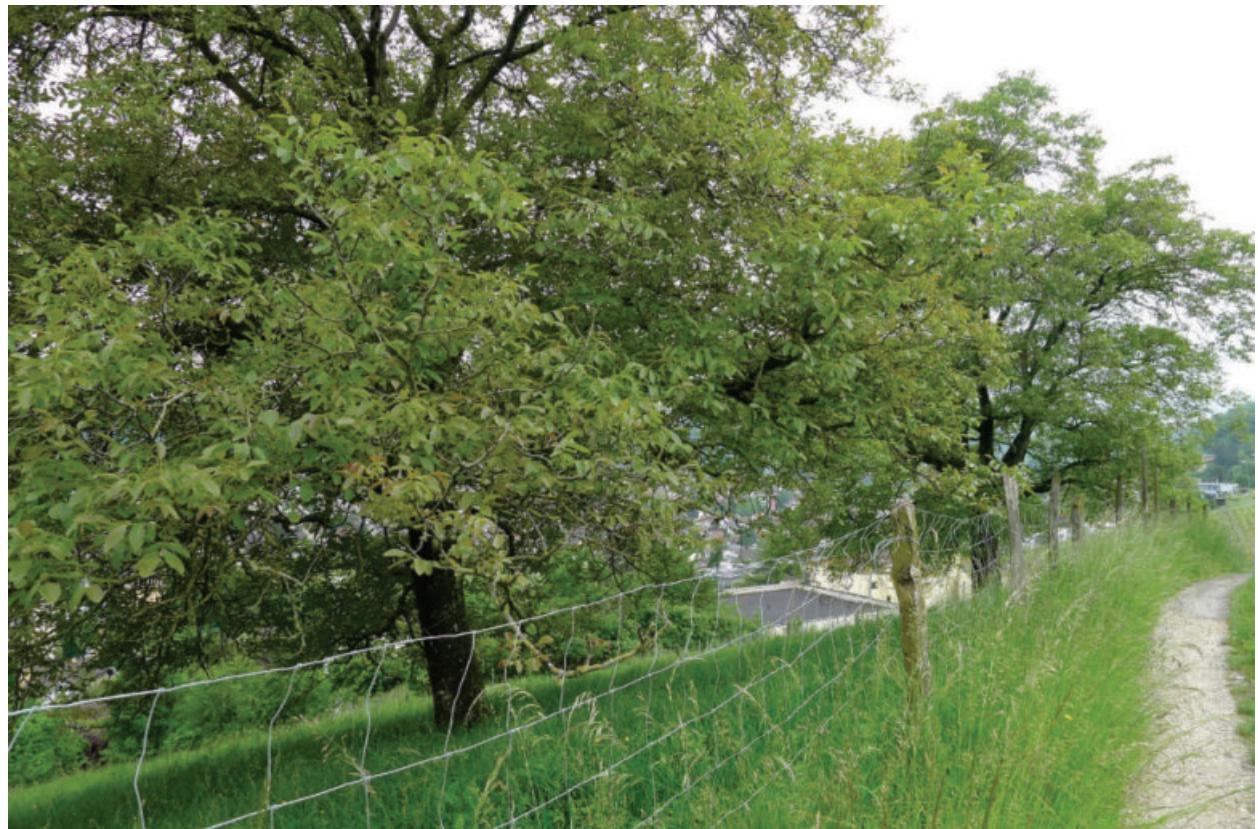
Nr. B14

Art(en), Anzahl, Beschrieb: zwei Erlen mit gedrungenem Wuchs

Allgemeiner Zustand: gut

Pflegemassnahmen: reguläre Pflege

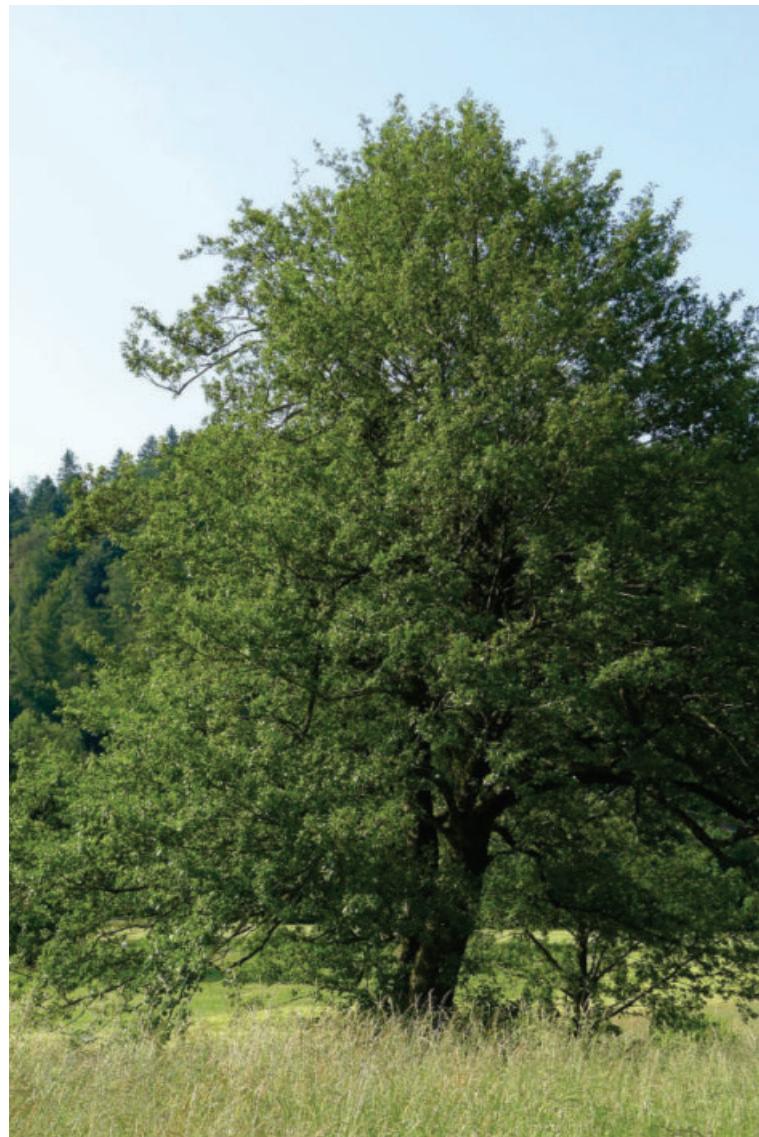
Nr. B15

Art(en), Anzahl, Beschrieb: Erle, BHD etwa 50cm

Allgemeiner Zustand: gut

Bemerkungen: ggf. Ersatz durch Nussbaum

Pflegemassnahmen: reguläre Pflege

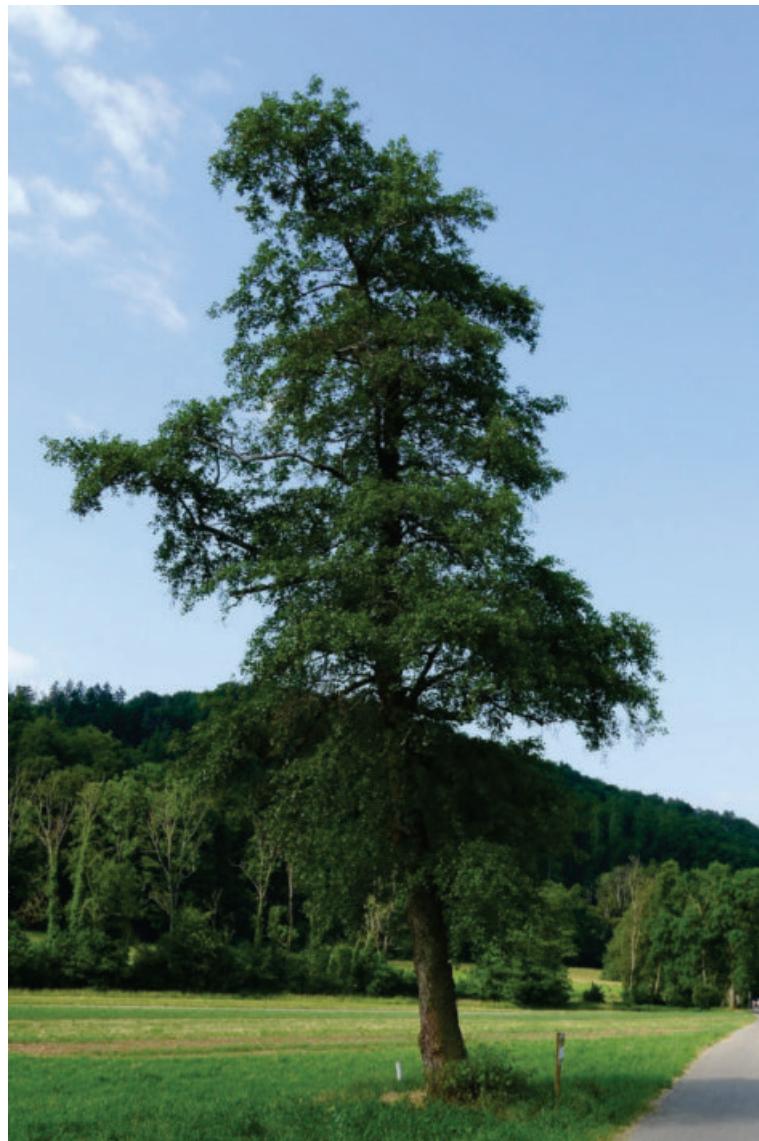
Nr. B16

Art(en), Anzahl, Beschrieb: kränkelnde Esche, BHD etwa 60cm

Allgemeiner Zustand: mittel

Bemerkungen: landschaftlich sehr prägnante Stellung

Pflegemassnahmen: bei Abgang ersetzen

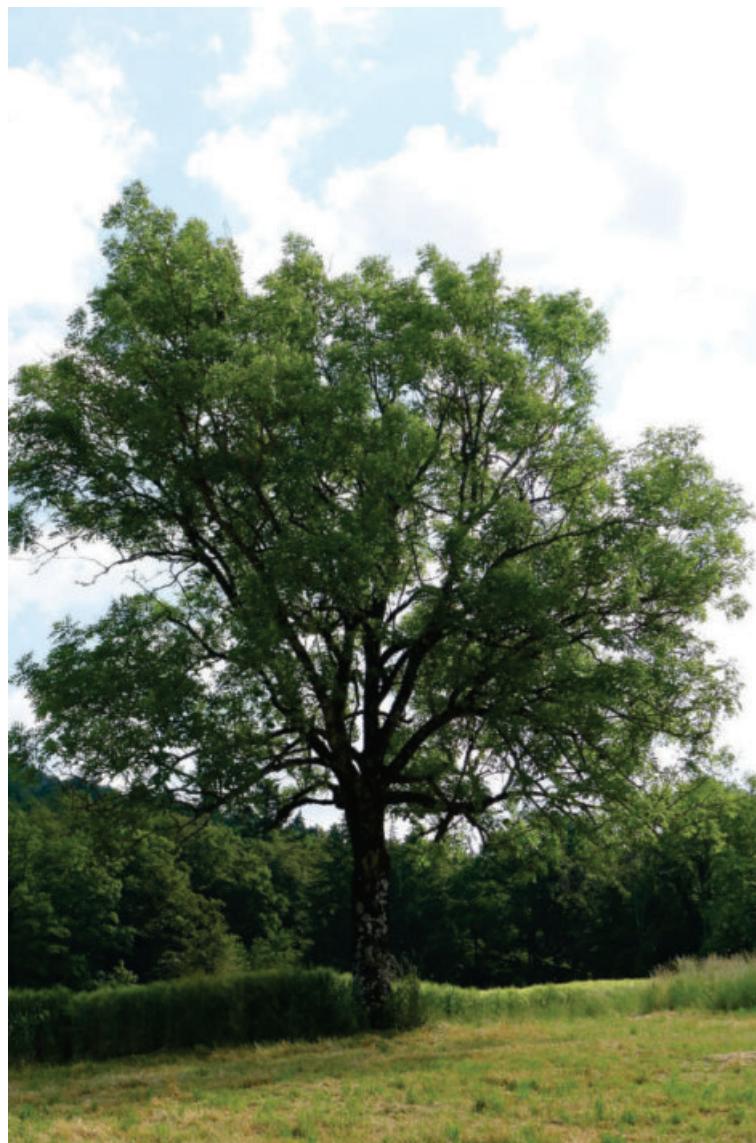
Nr. B17

Art(en), Anzahl, Beschrieb: mehrstämmiger Feldahorn

Allgemeiner Zustand: gut

Bemerkungen: landschaftlich wenig prägnant

Pflegemassnahmen: reguläre Pflege

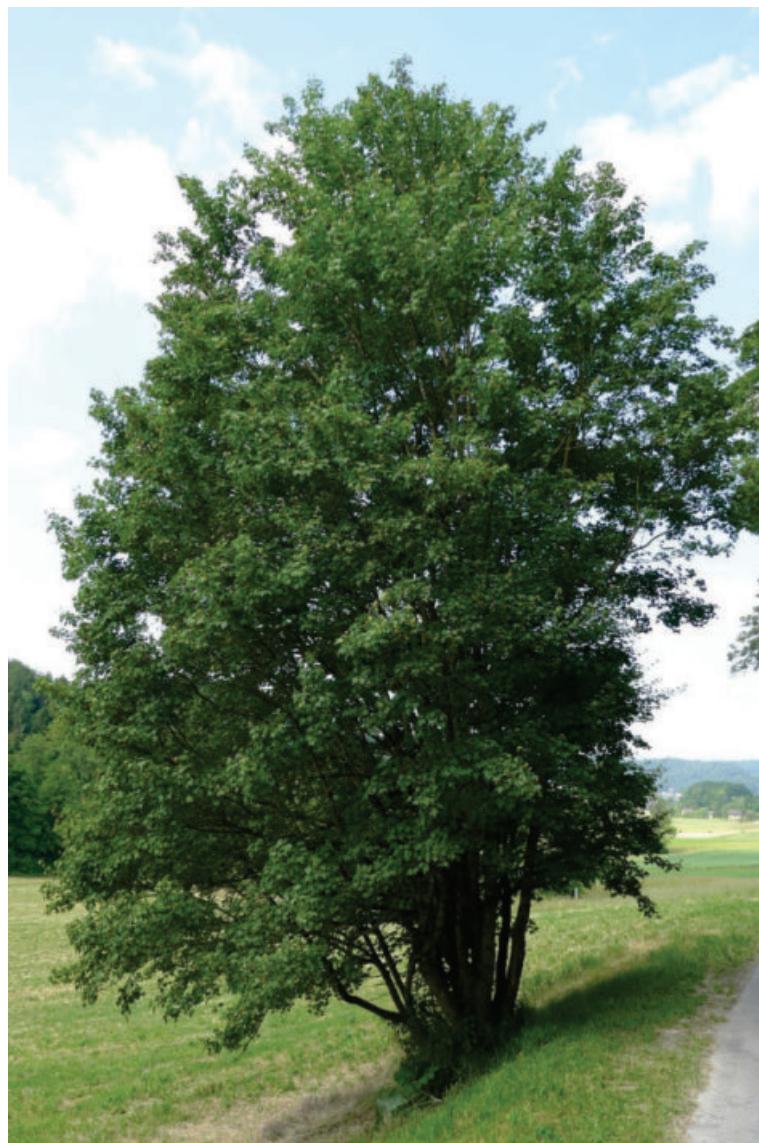
Nr. B18

Art(en), Anzahl, Beschrieb: mächtige Sommerlinde, BHD etwa 130cm

Allgemeiner Zustand: gut

Pflegemassnahmen: reguläre Pflege

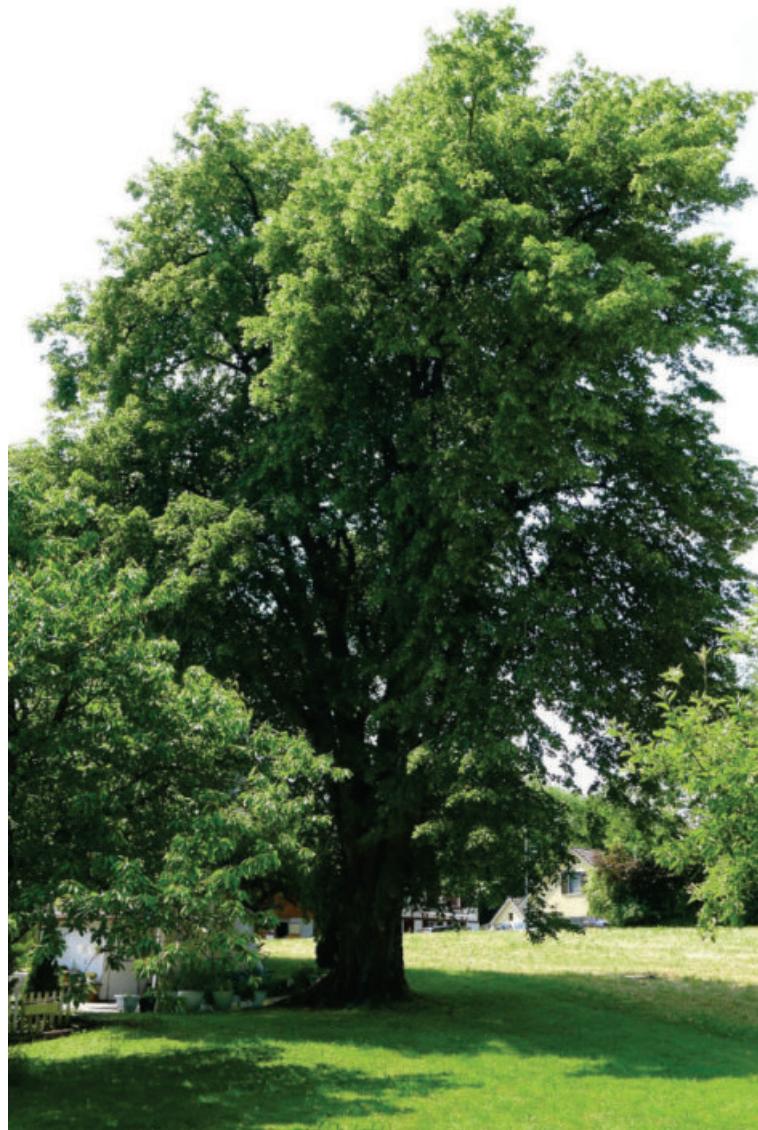
Nr. B19

Art(en), Anzahl, Beschrieb: drei mächtige Nussbäume

Allgemeiner Zustand: gut

Bemerkungen: aktuell als Hecke geschützt

Pflegemassnahmen: reguläre Pflege

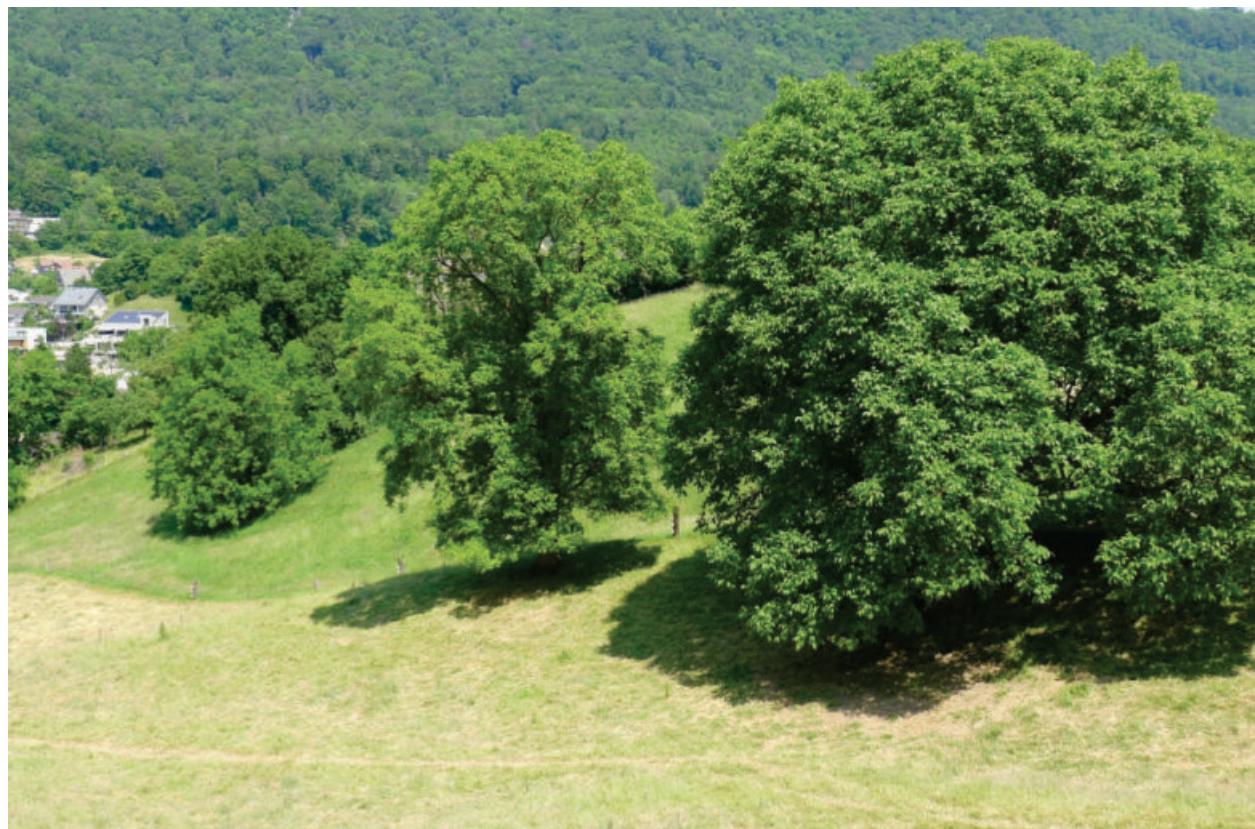
Nr. B20

Art(en), Anzahl, Beschrieb: Birke, BHD etwa 60cm

Allgemeiner Zustand: mittel

Bemerkungen: ehemals zwei Bäume geschützt; neu Teil einer Baumreihe

Pflegemassnahmen: reguläre Pflege

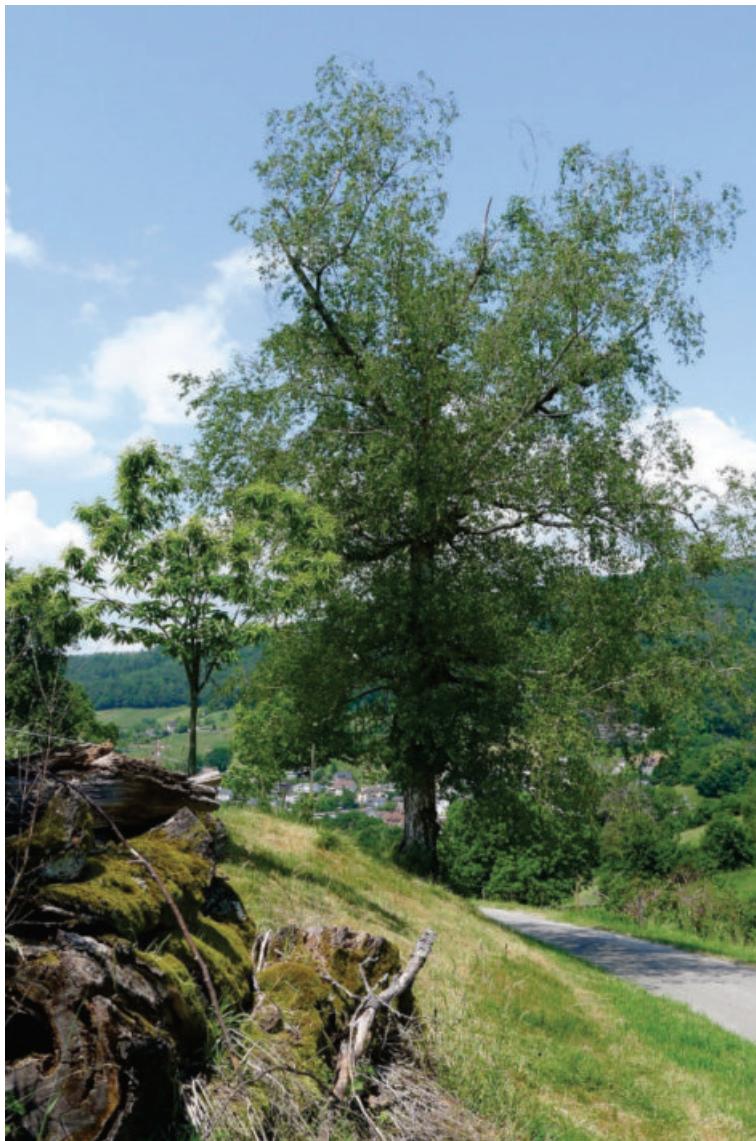
Nr. B21

Art(en), Anzahl, Beschrieb: zwei mächtige Eichen

Allgemeiner Zustand: gut

Pflegemassnahmen: reguläre Pflege

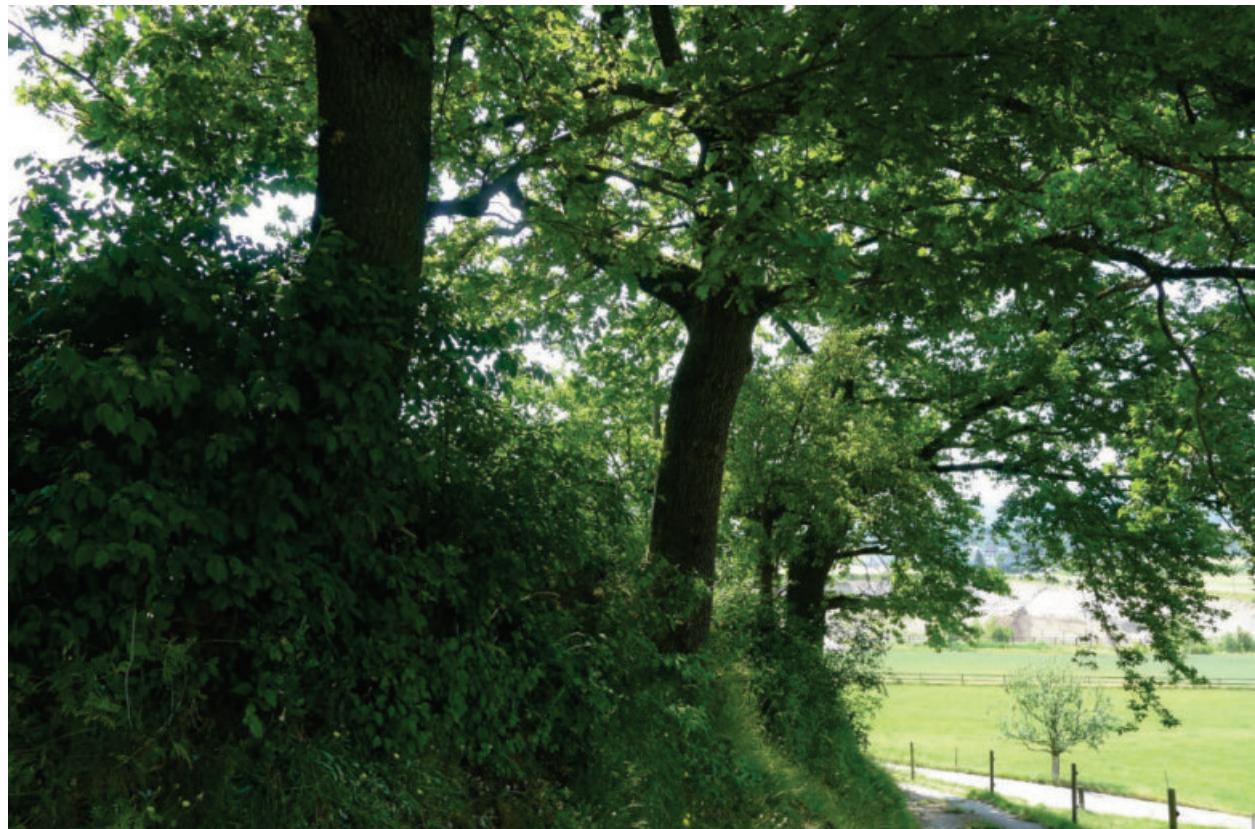
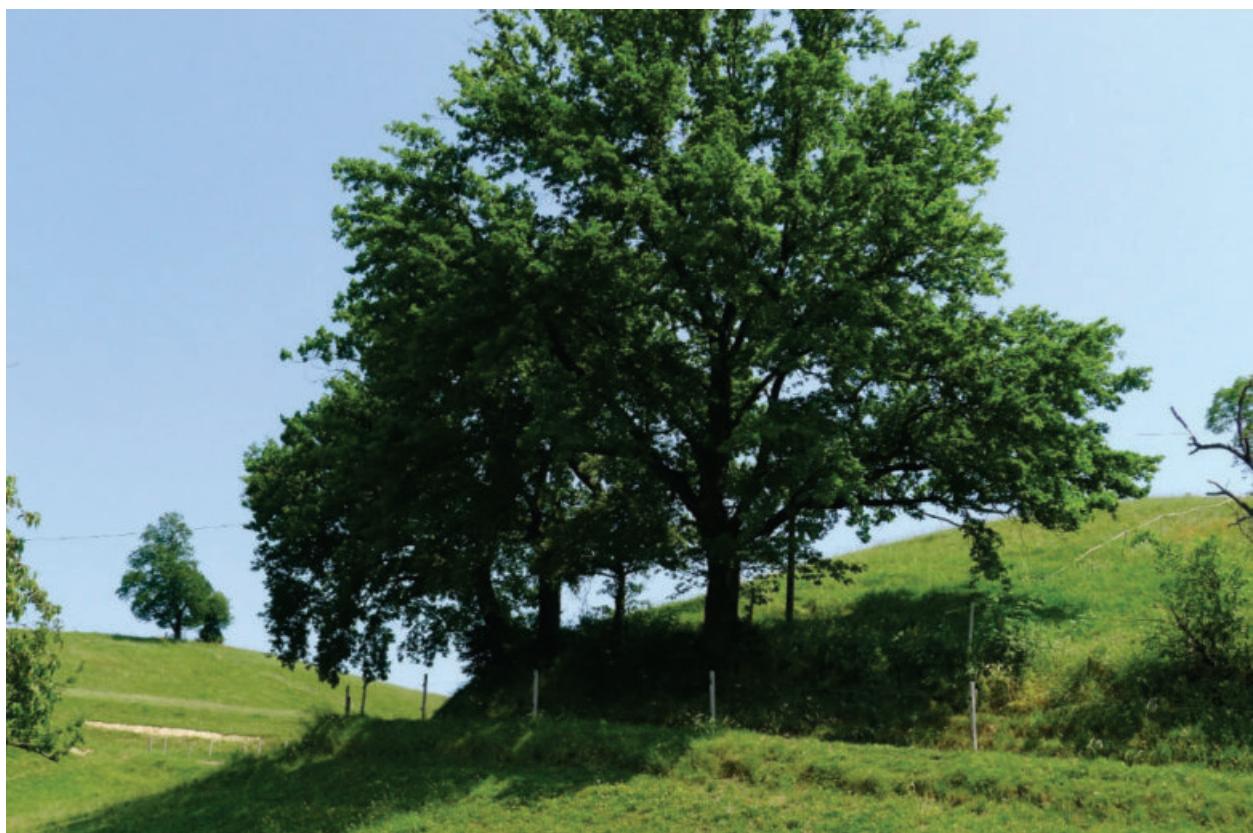
Nr. B30

Bemerkungen: landschaftlich prägnante Stellung

Pflegemassnahmen: reguläre Pflege
