**Gemeinde Wettingen**  
Grundlagen zur Gesamtrevision Nutzungsplanung

## Inventar Natur, Landschaft und kommunale Kulturobjekte ausserhalb Bauzone

18.02.2025

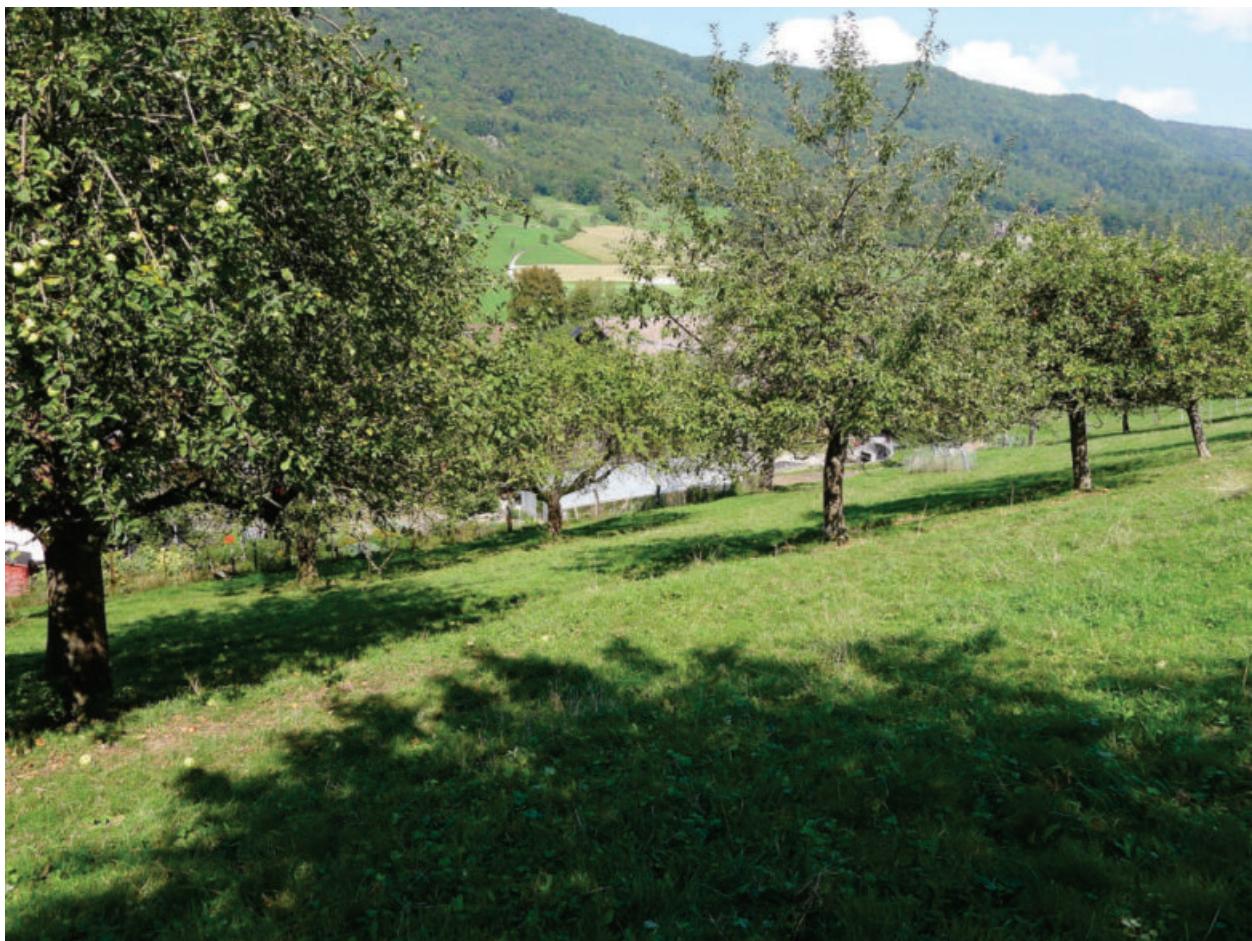
Nr. O07 Typ: Obstgarten Foto O07a

Beschrieb: eher lockerer, mehrheitlich jüngerer Bestand mit ungefähr 20 Bäumen, in Hofnähe

Allgemeiner Zustand: gut

Pflege- / Aufwertungsmassnahmen: reguläre Pflege

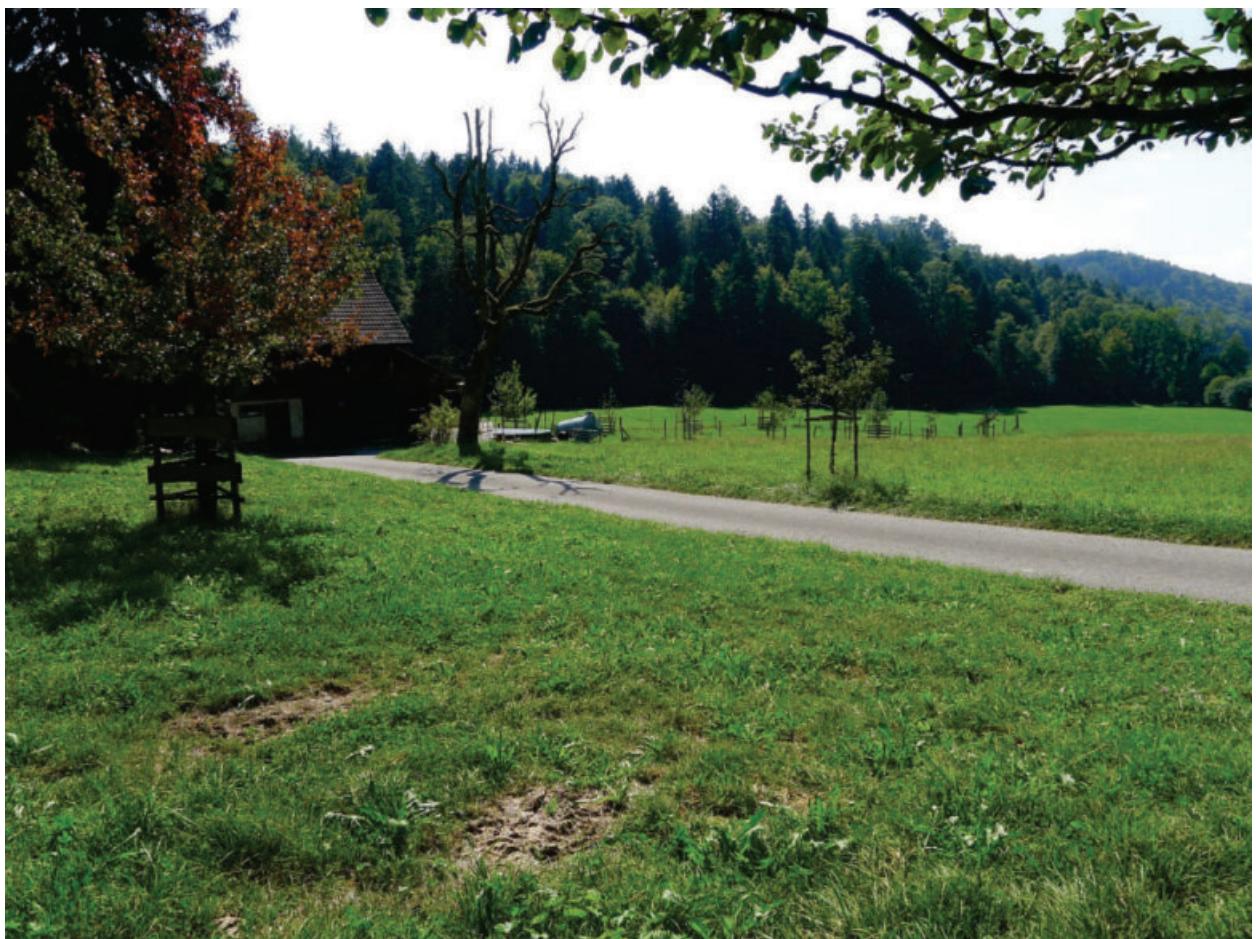
Nr. O08 Typ: Obstgarten Foto O08a, O08b, O08c

Beschrieb: kleiner, strukturenreicher Bestand mit älteren und wenigen jungen Apfel- und Kirschbäumen.  
Artenreiche Magerwiese.

Allgemeiner Zustand: gut

Bemerkungen: teilweise in Rebzone

Pflege- / Aufwertungsmassnahmen: reguläre Pflege; Alt- / Totholz-Anteil erhalten

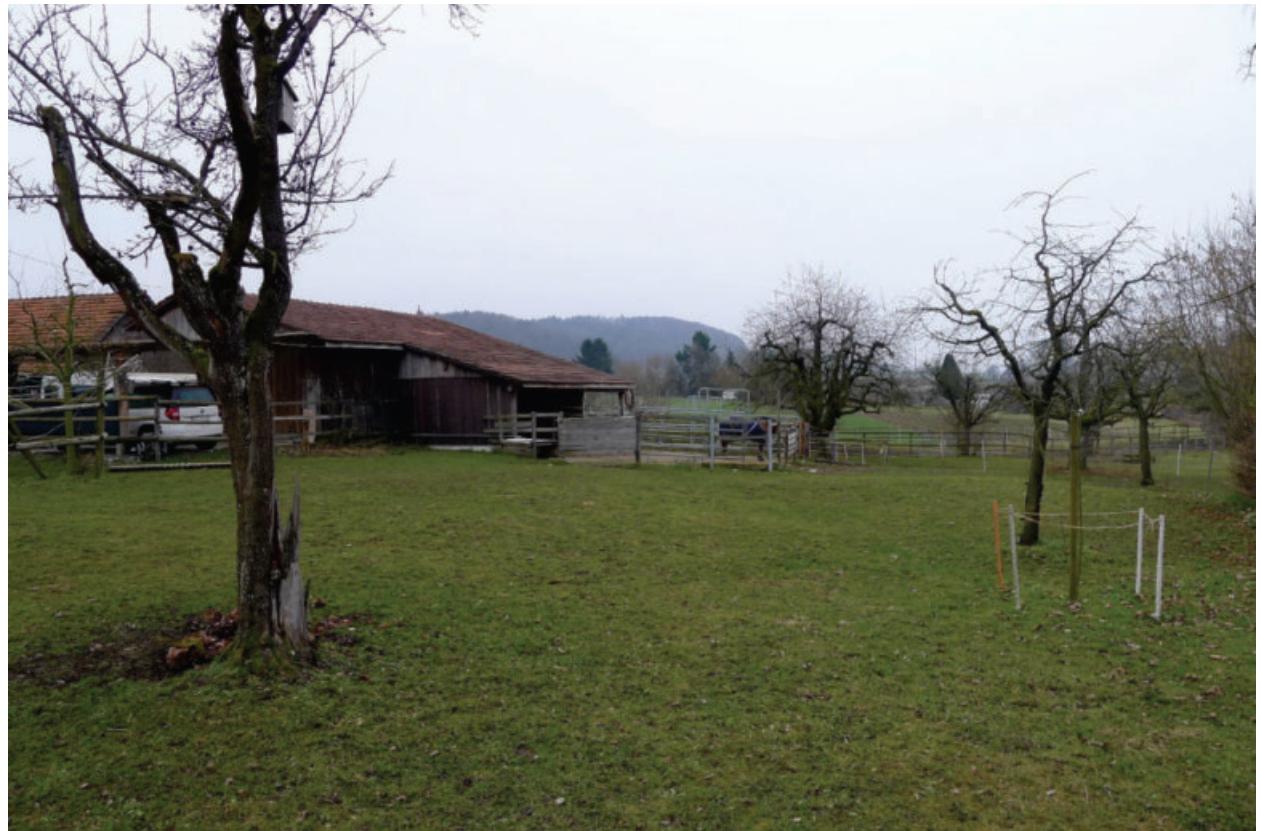
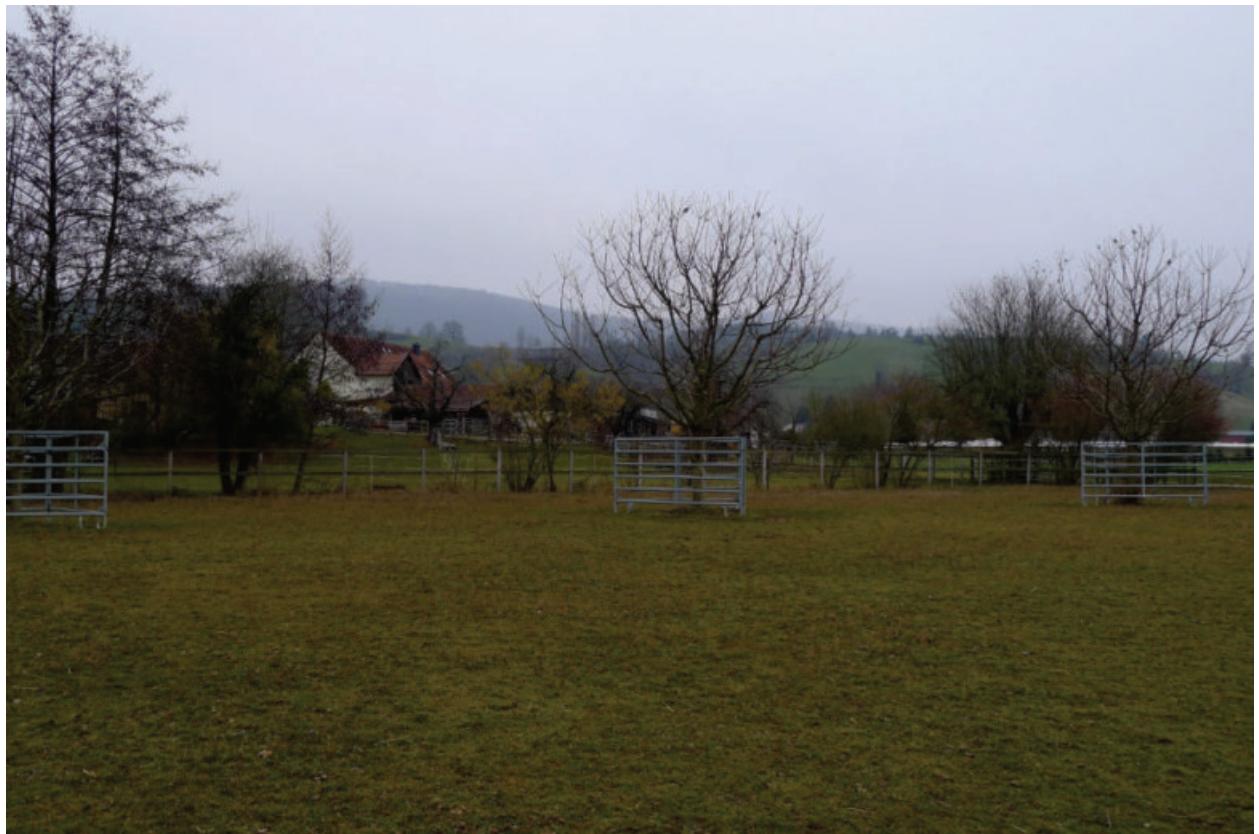
Foto G01a, G01b

Objekttyp: Moränenhügel

Allgemeiner Zustand: gut

Beschrieb: Zwei gut erkennbare Hügel

Unterhaltsmassnahmen: keine

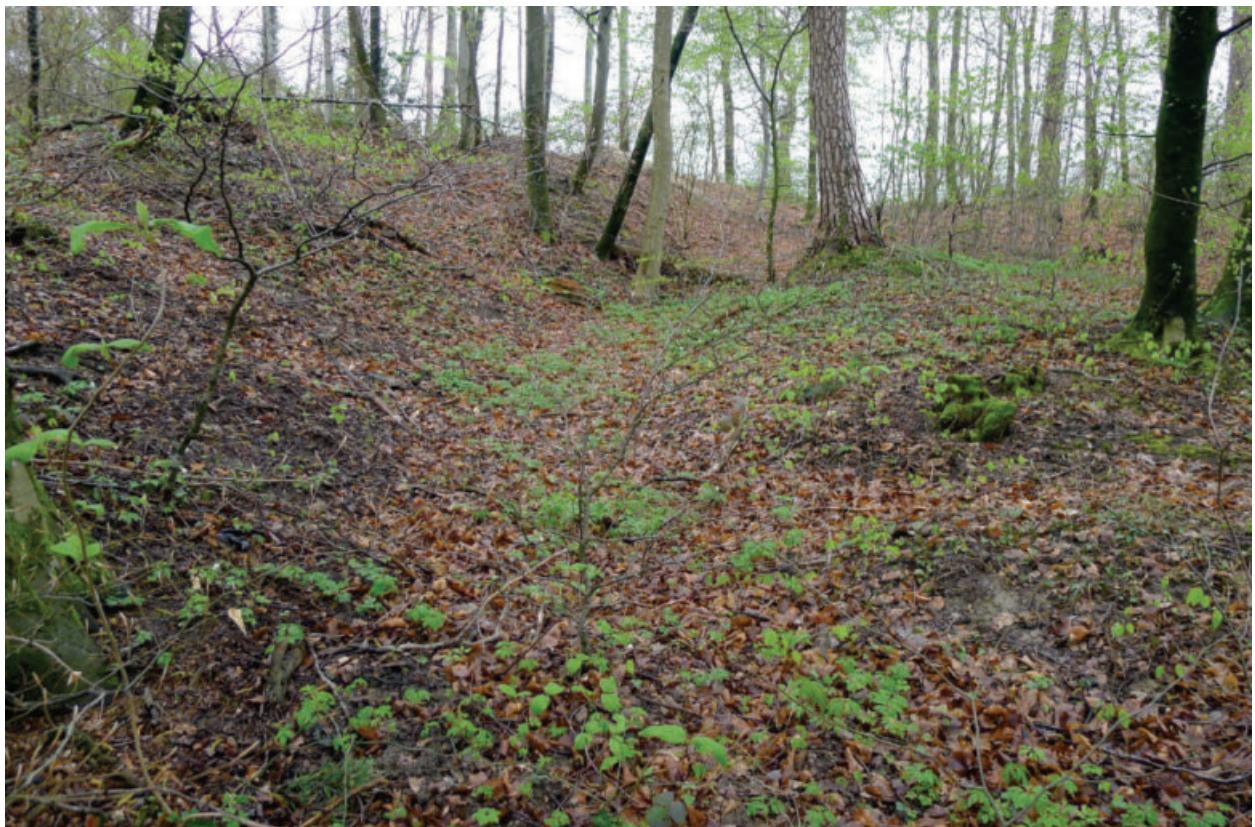
Foto G05a, G05b

Objekttyp: Aufschluss

Allgemeiner Zustand: gut

Beschrieb: vermutlich ehemaliger Steinbruch; anstehender Fels, offener Boden, Buchenbestand

Bemerkungen: intensive Erholungsnutzung

Unterhaltsmassnahmen: keine

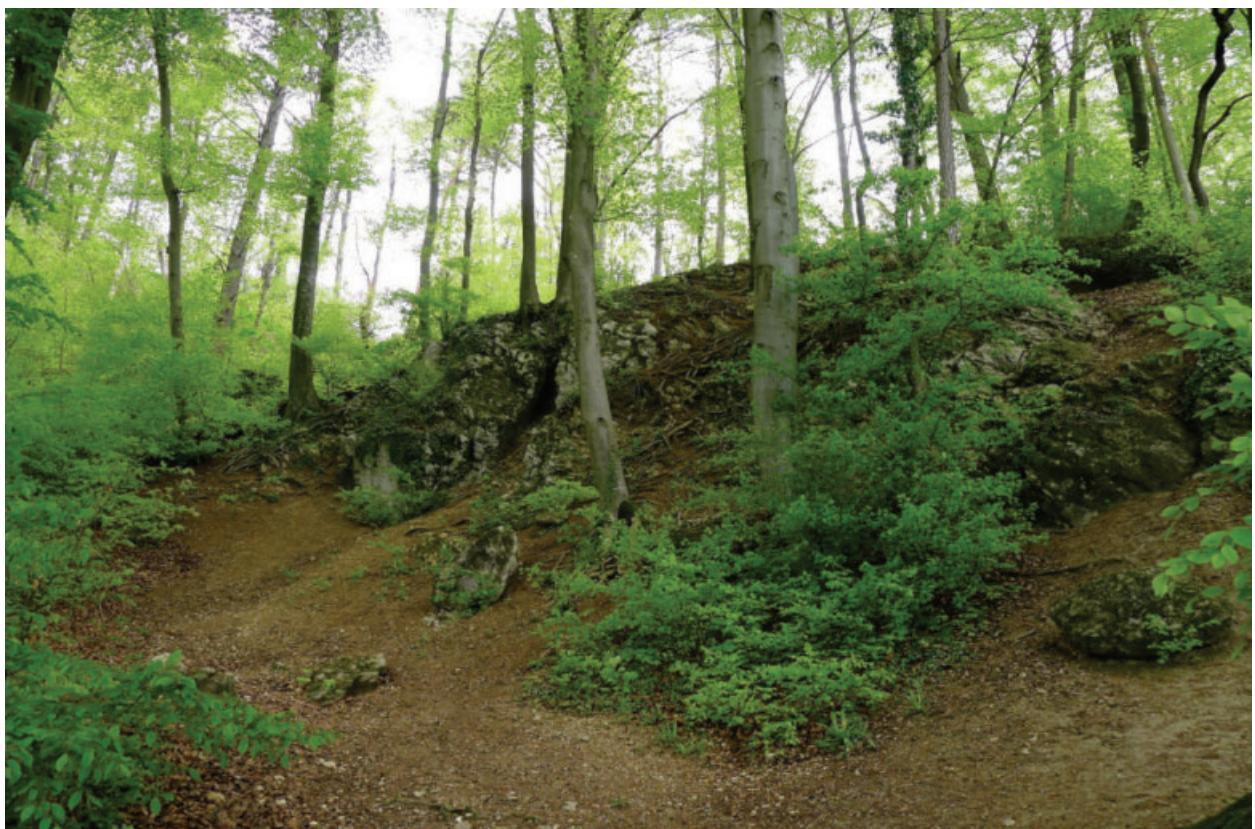
Foto G06a, G06b

Objekttyp: Aufschluss

Allgemeiner Zustand: gut

Beschrieb: Sandstein-Wand

Unterhaltsmassnahmen: keine

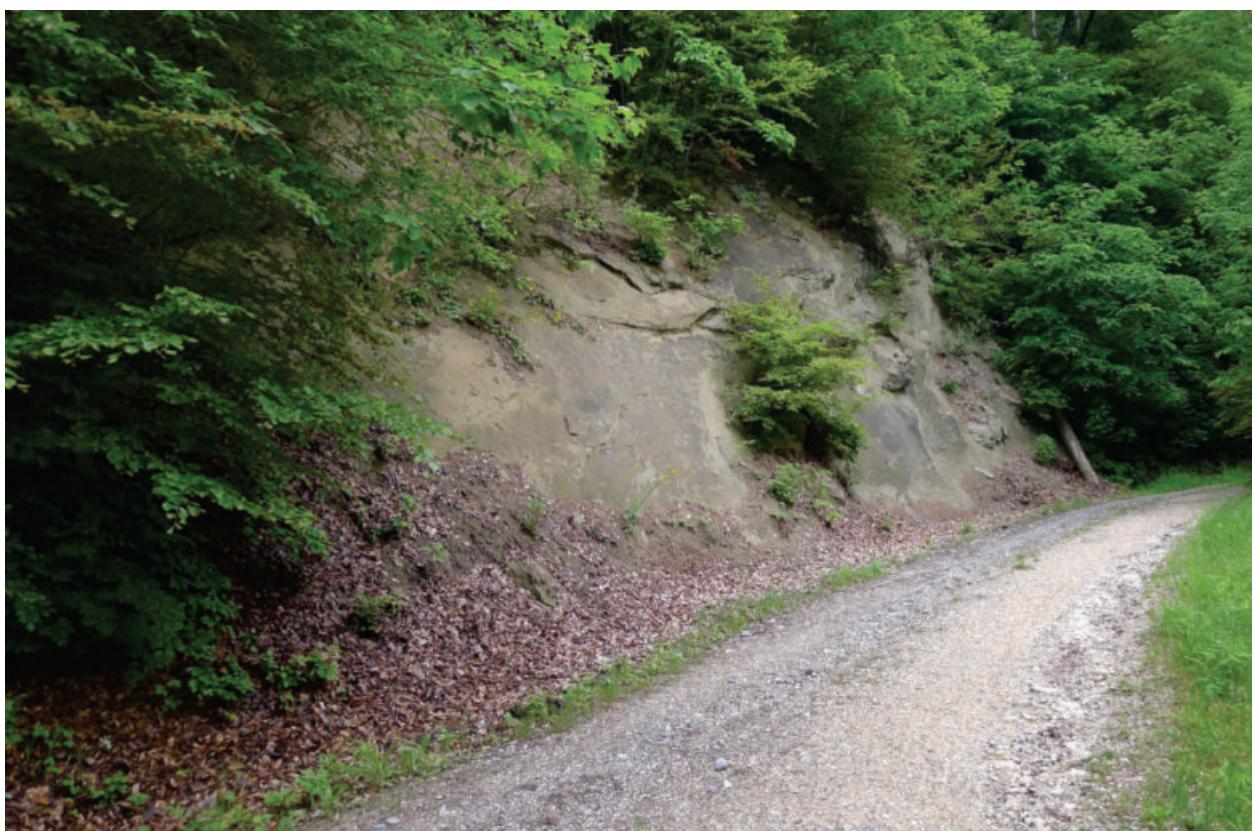
Foto G07a

Objekttyp: Aufschluss

Allgemeiner Zustand: gut

Beschrieb: Steilböschung aus mergeligem Sandstein

Unterhaltsmassnahmen: keine

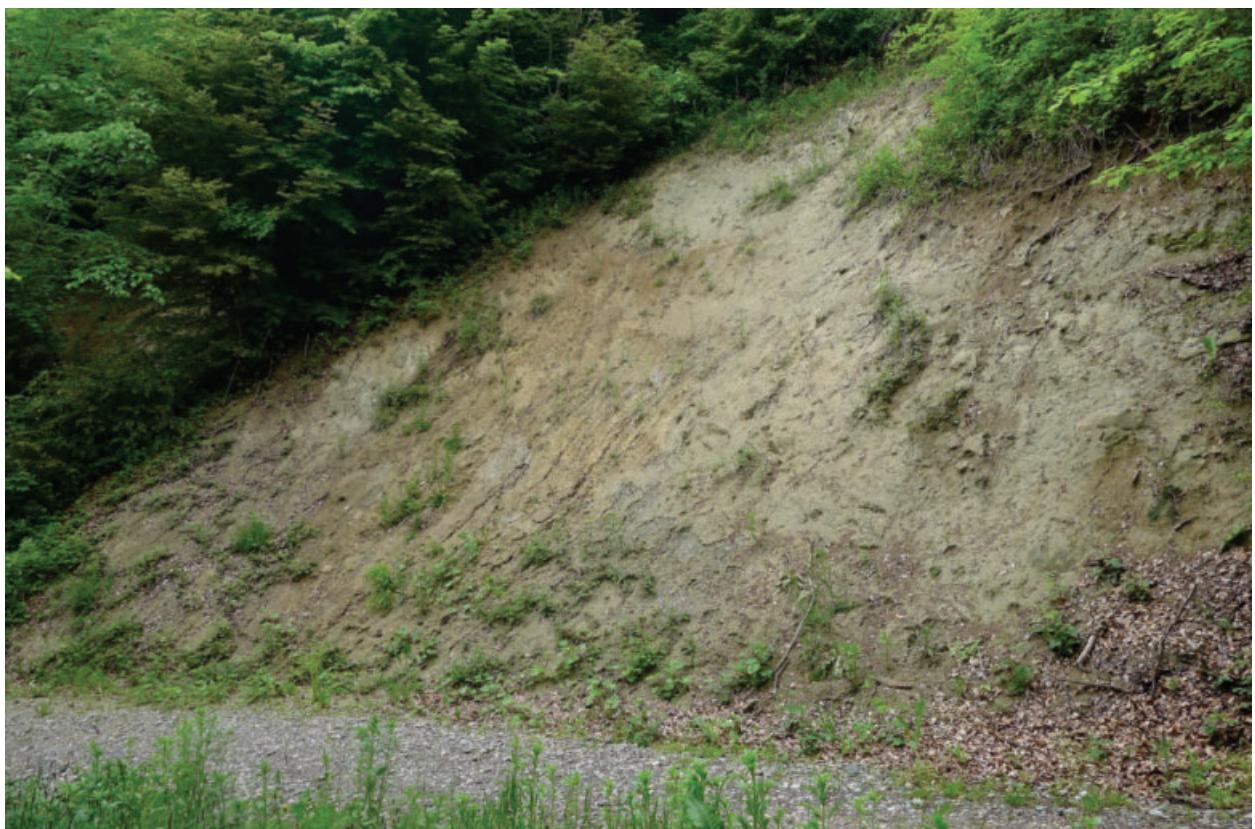
Foto G08a, G08b, G08c

Objekttyp: Moränenhügel

Allgemeiner Zustand: gut

Beschrieb: Hertere-Hügel, Nagelfluh-Aufschluss

Bemerkungen: intensive Erholungsnutzung

Unterhaltsmassnahmen: keine

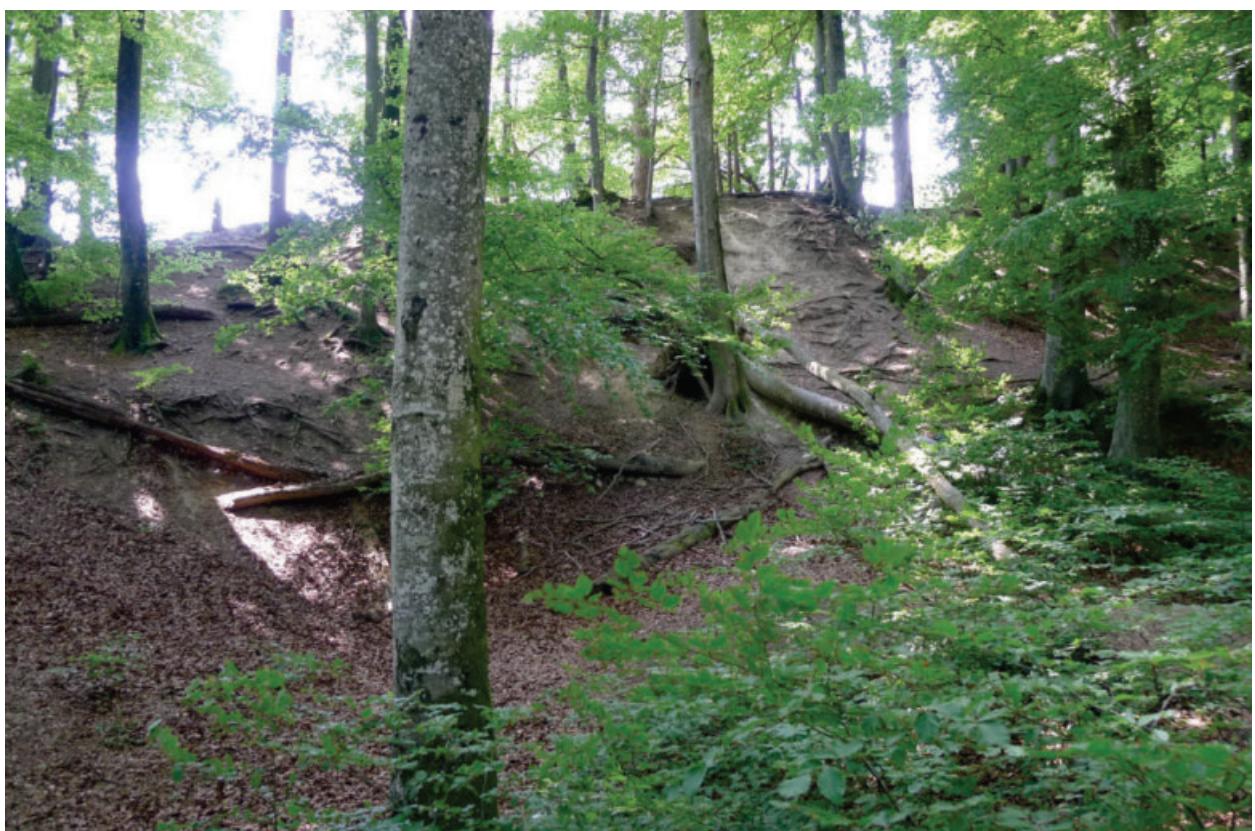
Foto G09a

Objekttyp: Aufschluss

Allgemeiner Zustand: schlecht

Beschrieb: Sandstein? Mergelgrube?; vollständig überwachsen

Bemerkungen: wenig schutzwürdig

Unterhaltsmassnahmen: Bewuchs stark auslichten

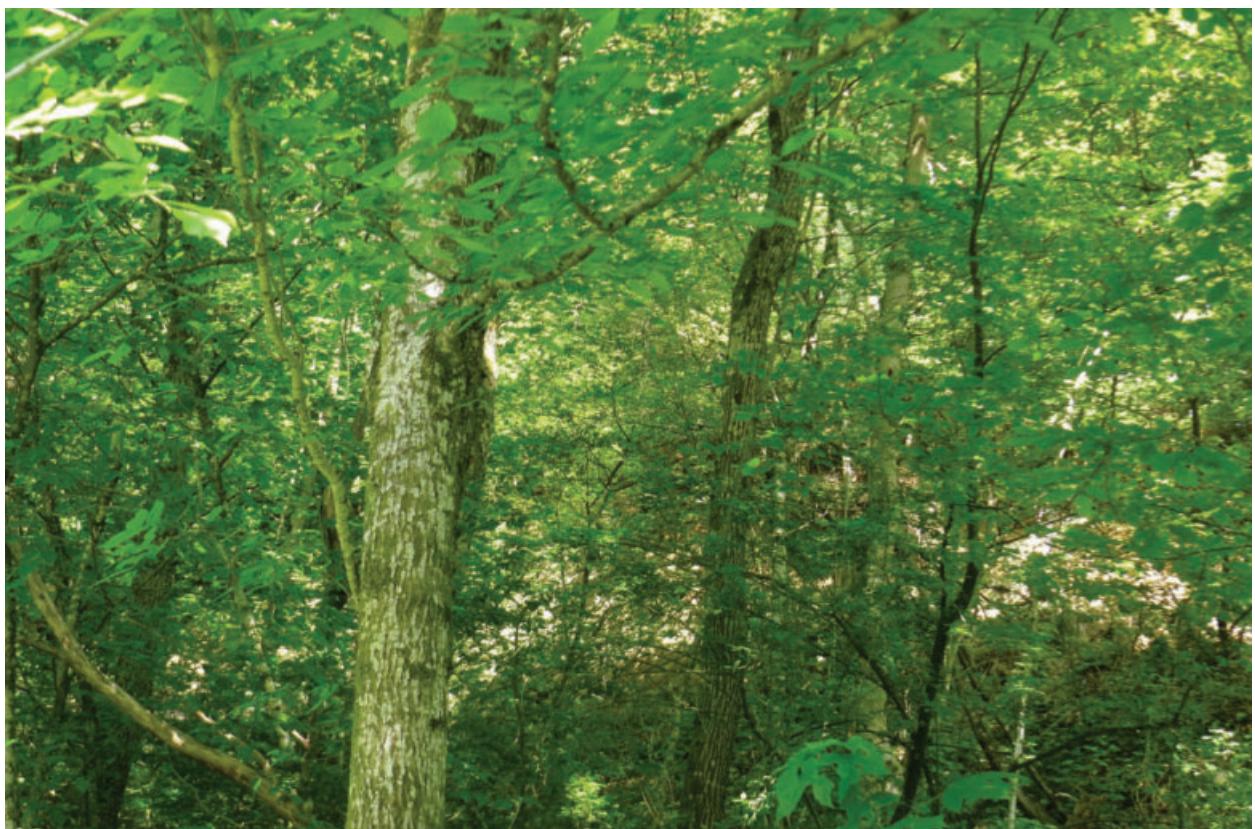
Foto G10a

Objekttyp: Aufschluss

Allgemeiner Zustand: gut

Beschrieb: mächtige Sandstein-Wand

Unterhaltsmassnahmen: keine

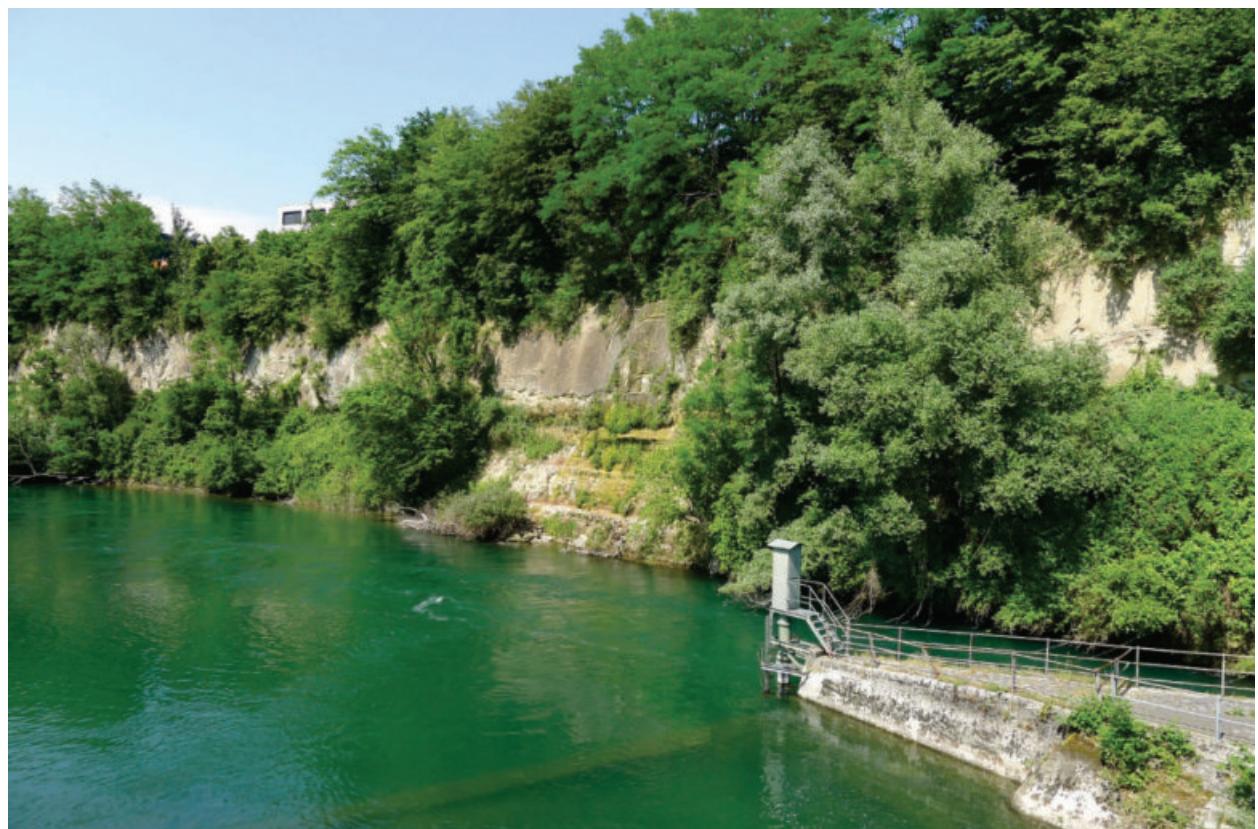
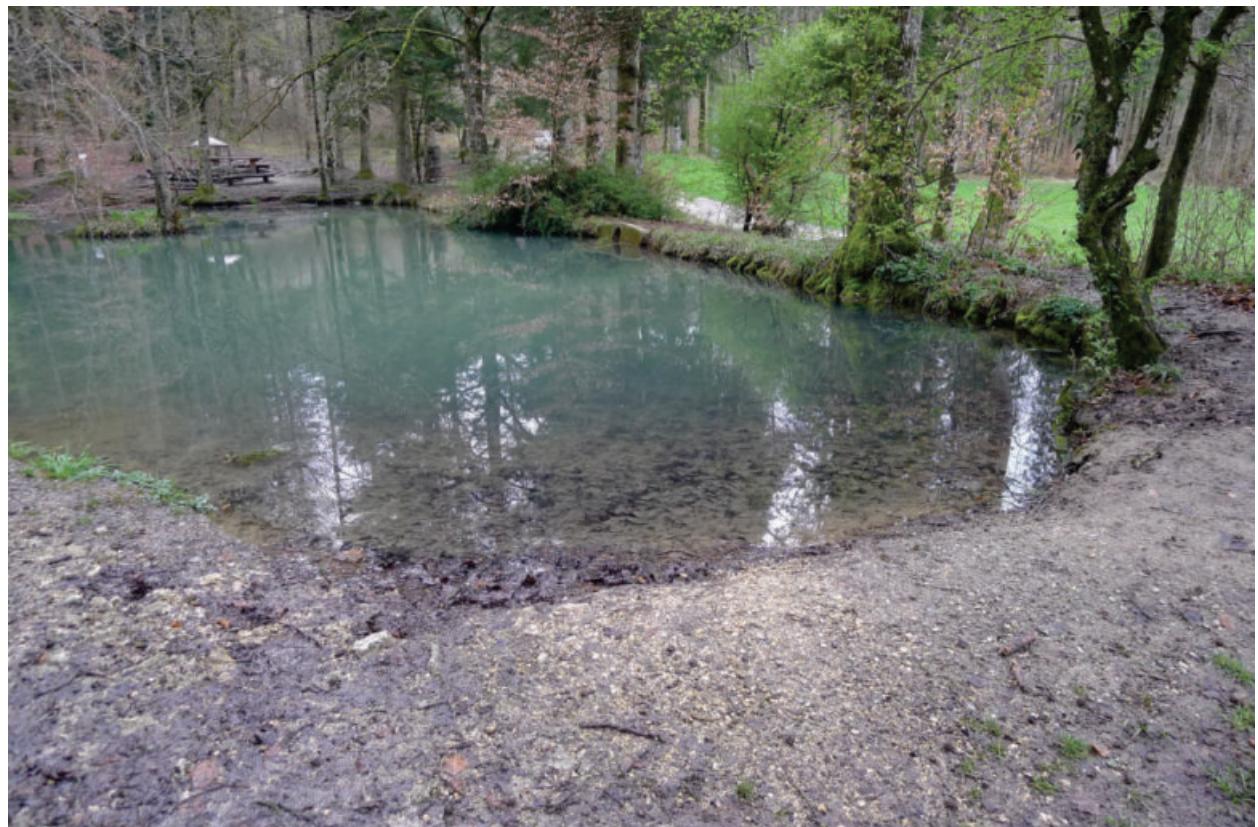
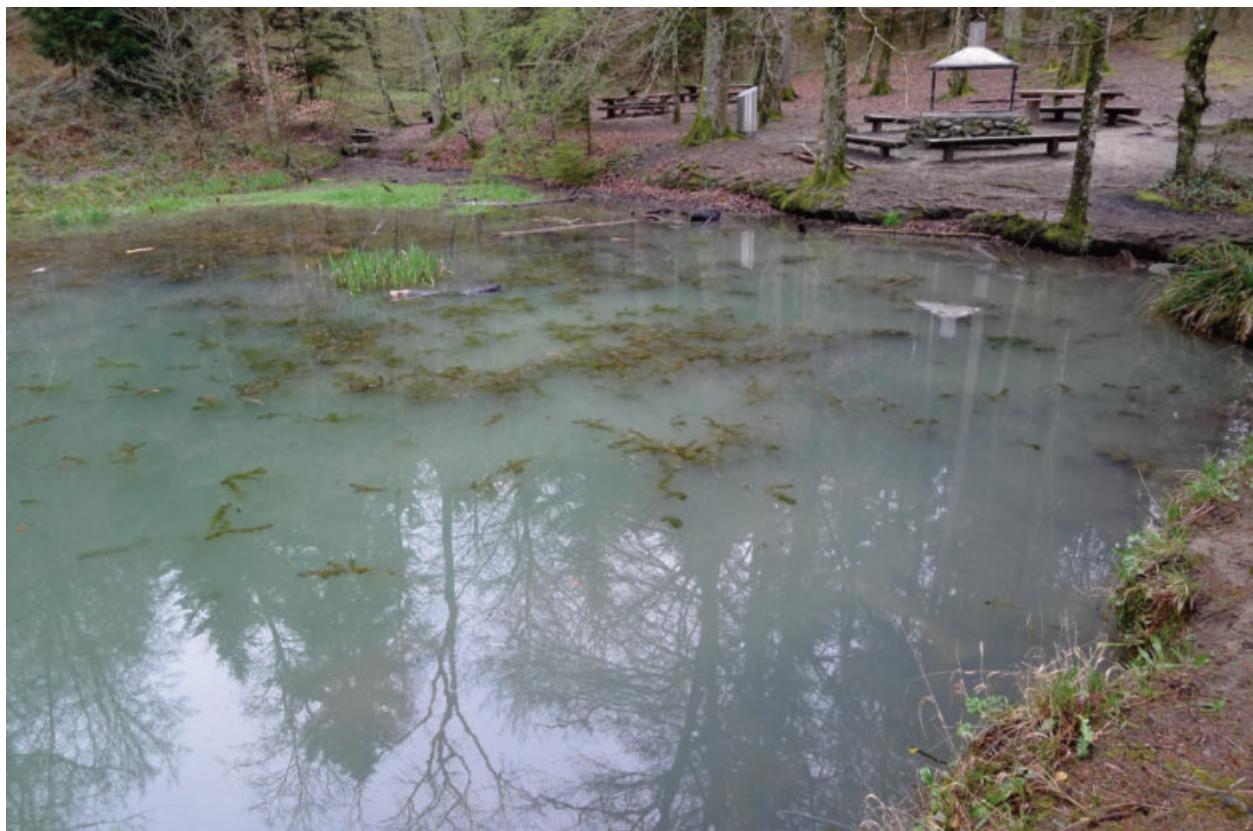
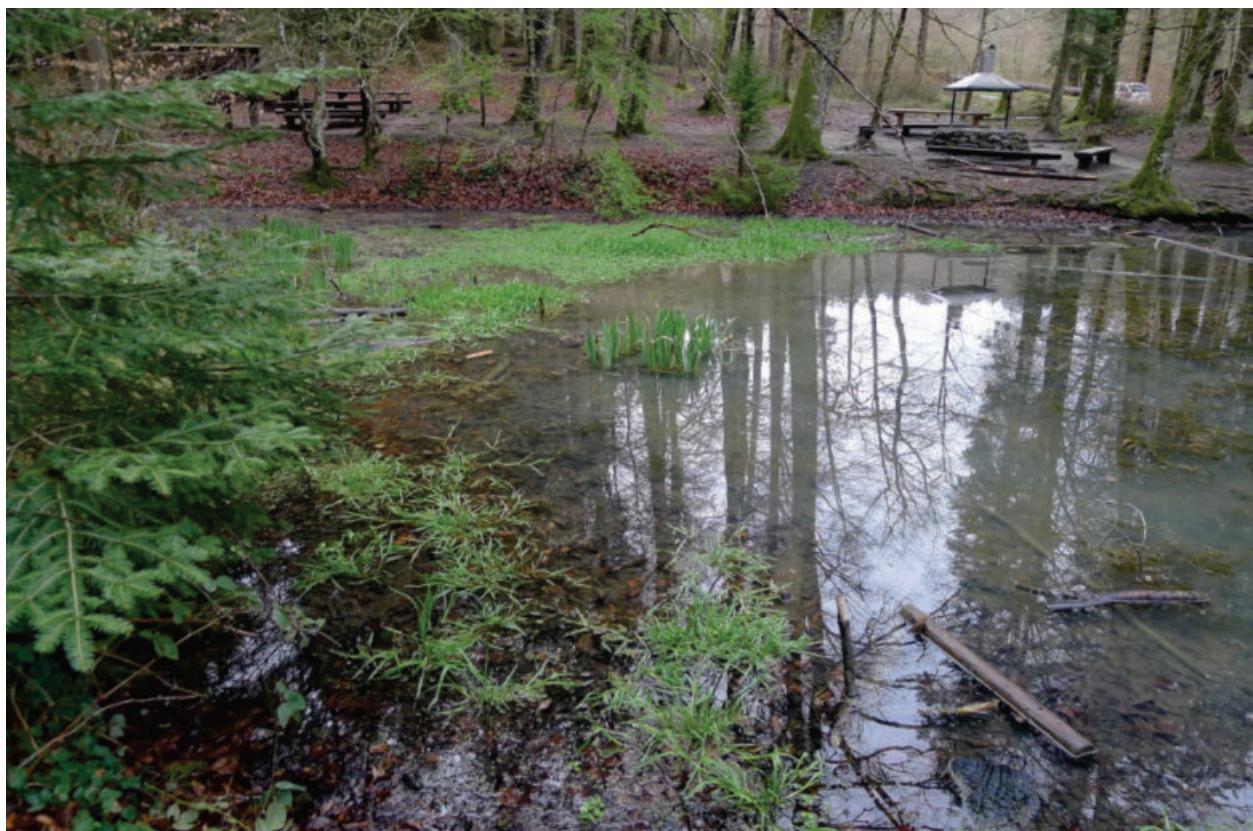
Nr. S01 Typ Weiher Foto S01a, S01b, S01c

Beschrieb: Ziemlich naturnah wirkender, grosser, eher flacher Weiher. Steiles Ufer. Verlandungstendenz. Intensive Erholungsnutzung am Ufer.

Allg. Zustand: mittel

Pflegemassnahmen: Fichten entfernen. Verlandung verhindern (Saugbagger).

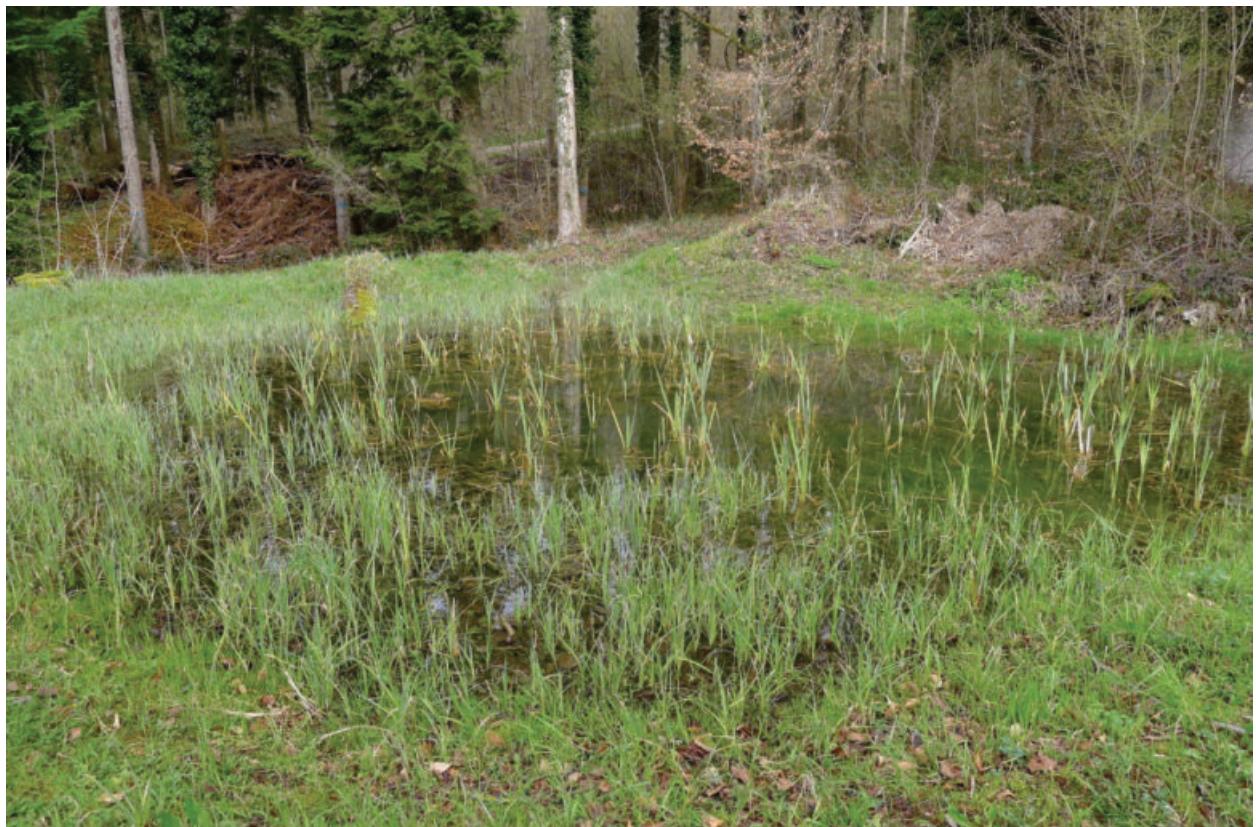
Nr. S02 Typ Weiher Foto S02a, S02b

Beschrieb: Offenkundig künstlich angelegter, flacher Teich mit flachem Ufer

Allg. Zustand: gut

Pflegemassnahmen: Dominanz von Rohrkolben verhindern.

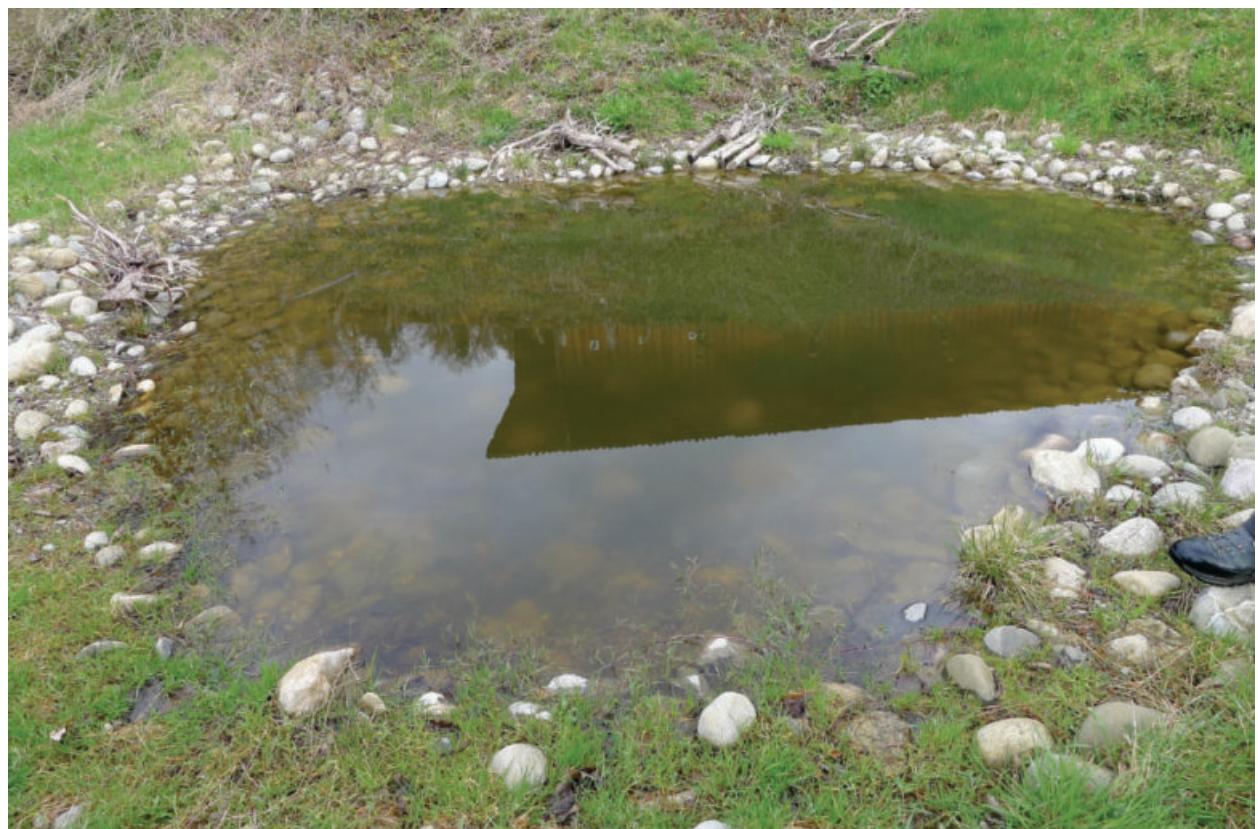
Nr. S03 Typ Weiher Foto S03a

Beschrieb: Neu angelegter Folienteich

Allg. Zustand: gut (in Entwicklung)

Pflegemassnahmen: keine

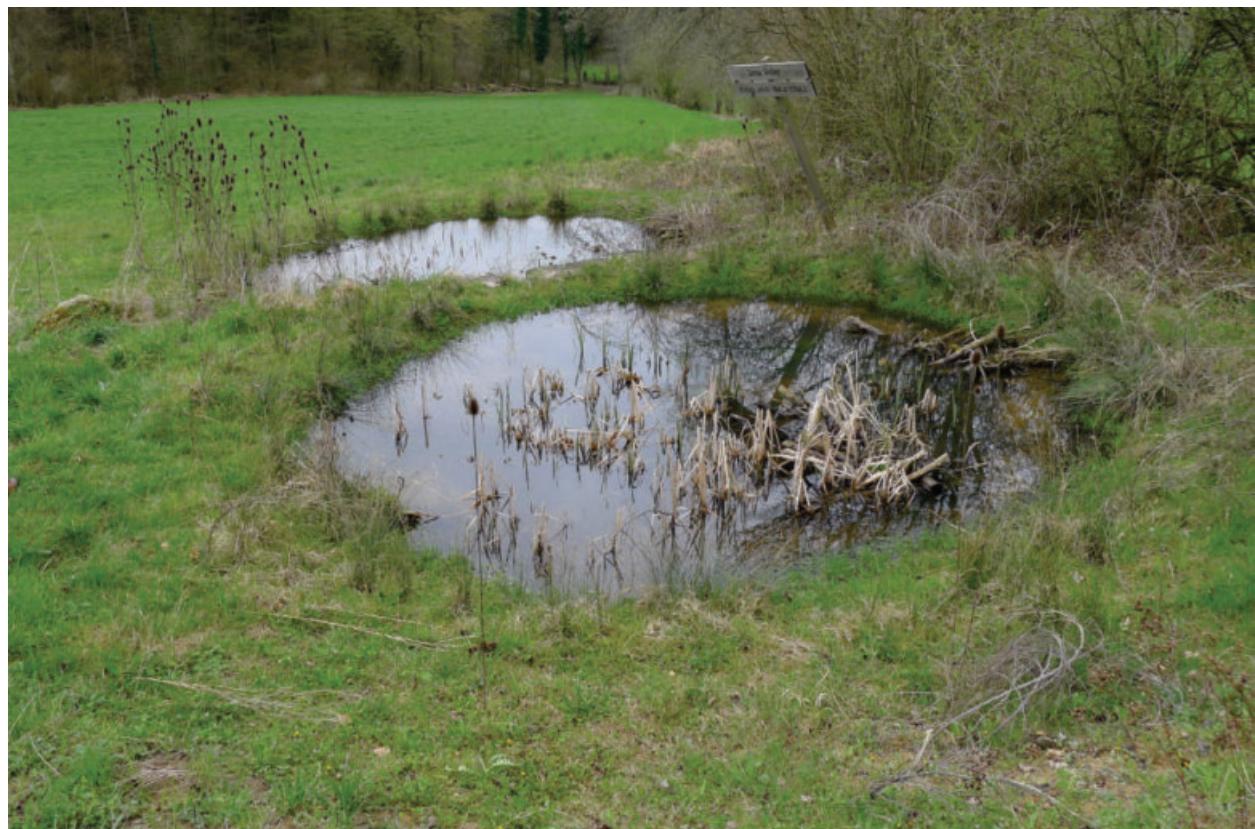
Foto S04a, S04b

Beschrieb: Zwei kleine Folienteiche, terrassiert angeordnet. Geländesprung mit Trockenmauer ausgebildet. Strukturenreicher Umschwung.

Allg. Zustand: gut

Pflegemassnahmen: Wird regelmässig ausgemäht. Dominanz von Rohrkolben verhindern. Trockenmauer gehölzfrei halten.

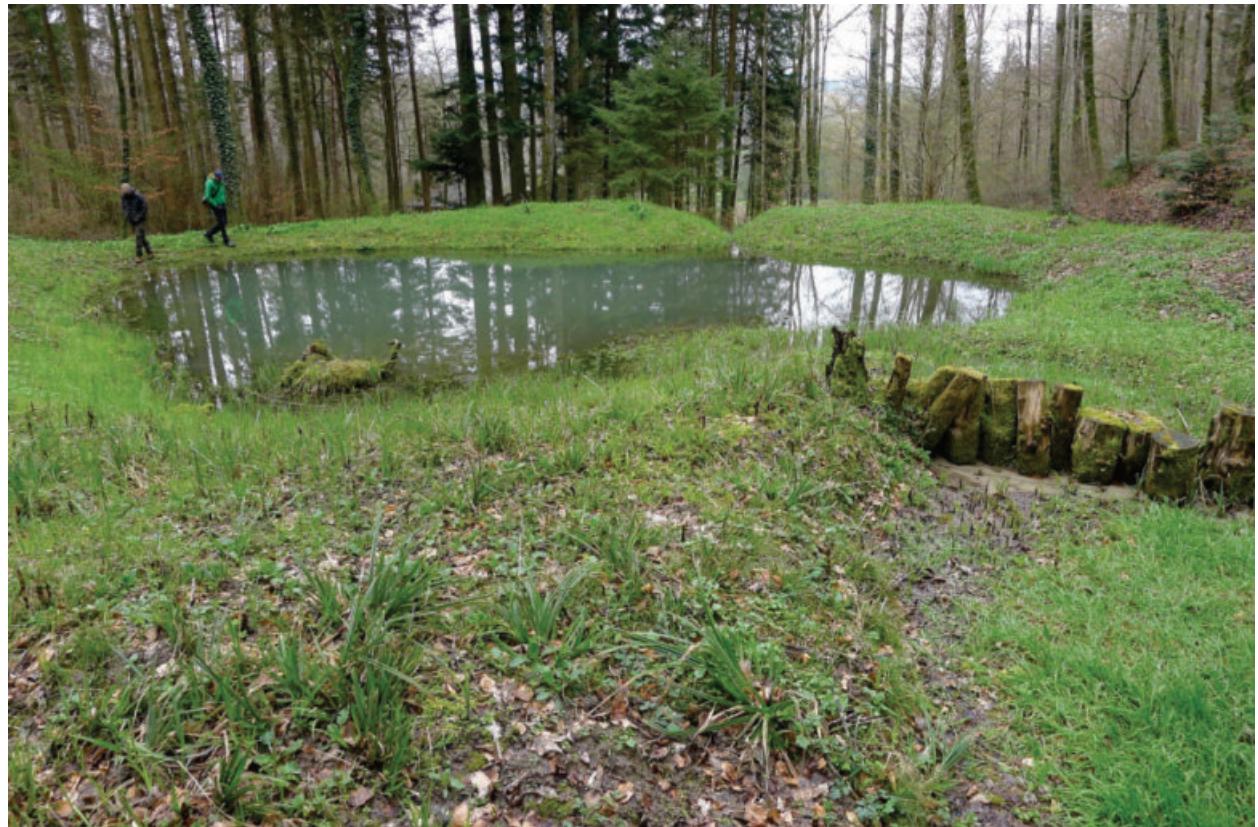
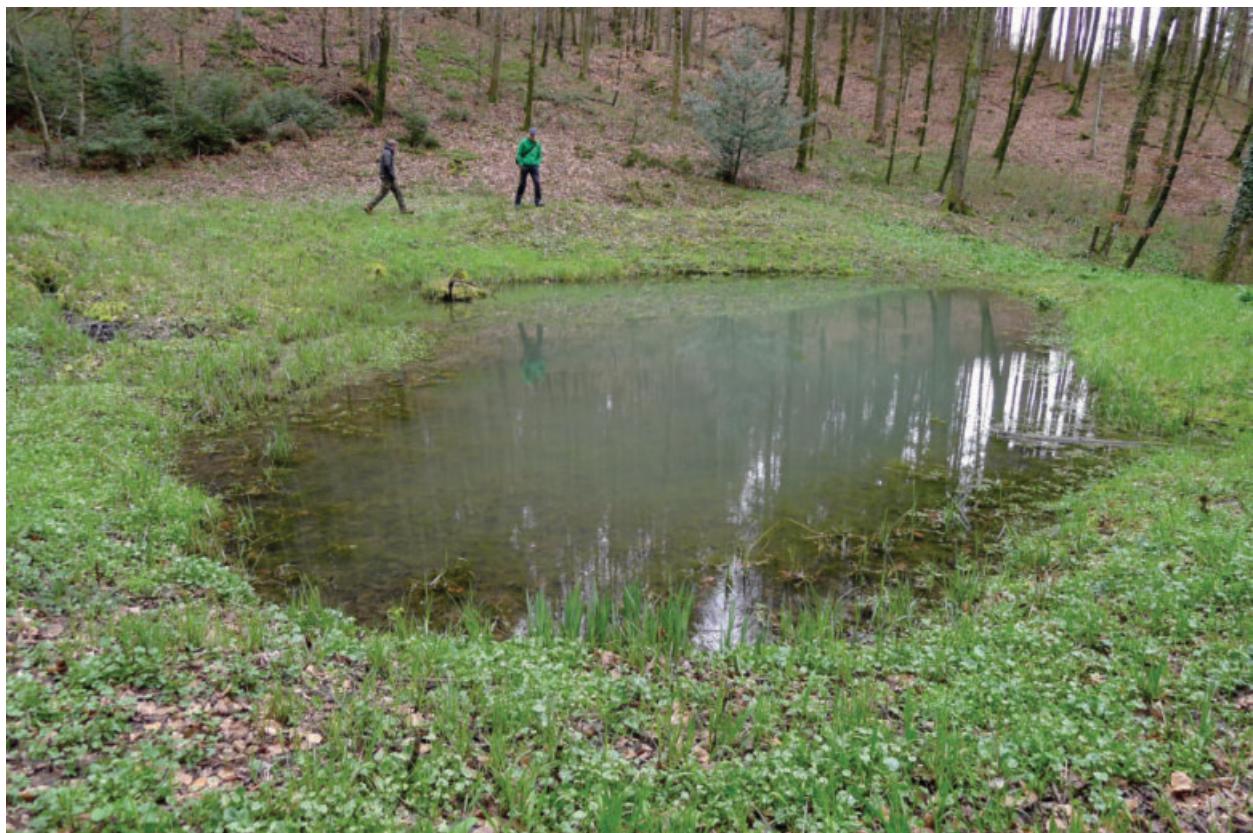
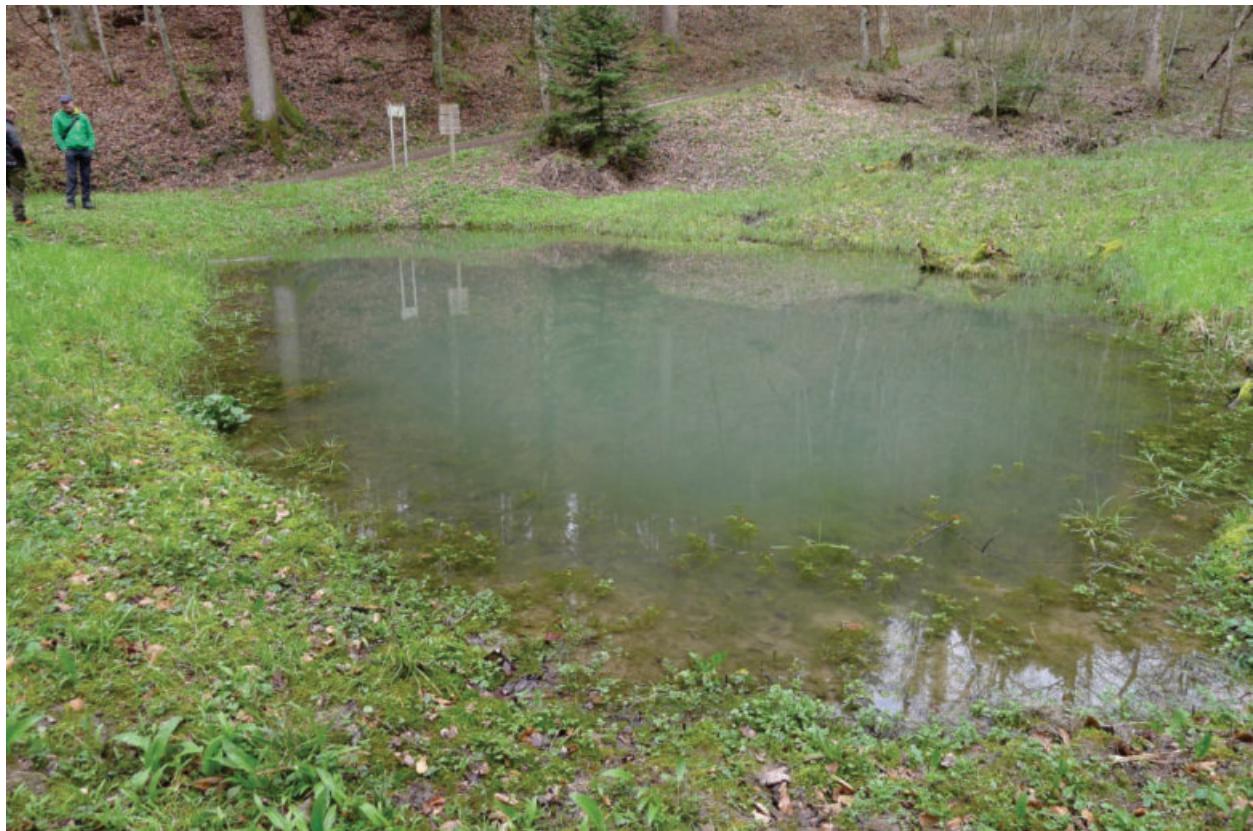
Foto S05a, S05b, S05c, S05d,  
S05e

Beschrieb: Grosser Teich mit flachen Ufern, oberhalb von Kiesfang gelegen. Am Hang gelegen, daher künstliche Wirkung.

Allg. Zustand: mittel

Pflegemassnahmen: Dringend Auslauf sanieren (stark erodiert)! Regelmässig ausmähen (Rotationspflege). Asthaufen, Schnittguthaufen anlegen (Uferbereich besser strukturieren).

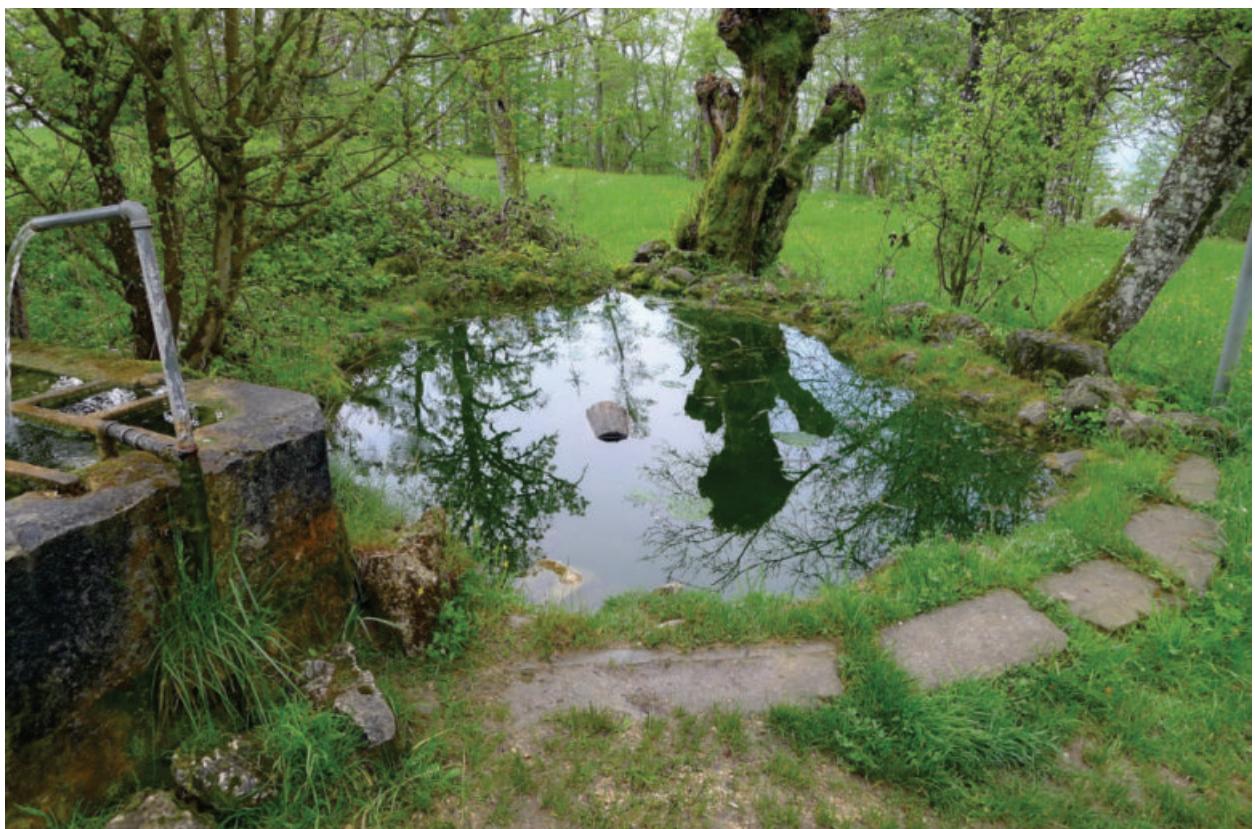
Foto S06a

Beschrieb: Kleiner, mit Steinblöcken eingefasster Teich

Allg. Zustand: mittel

Pflegemassnahmen: offen halten
