**Gemeinde Wettingen**  
Grundlagen zur Gesamtrevision Nutzungsplanung

## Inventar Natur, Landschaft und kommunale Kulturobjekte ausserhalb Bauzone

18.02.2025

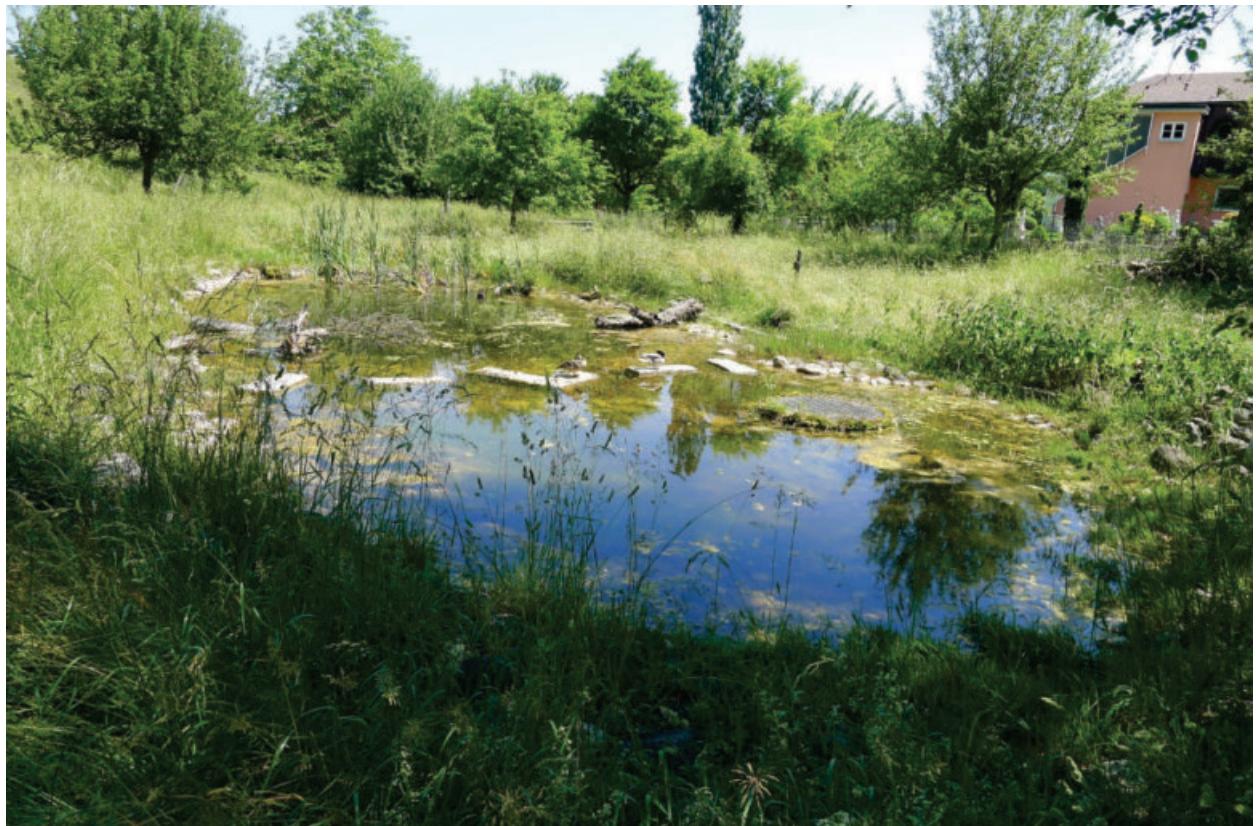
Foto S07a

Beschrieb: künstlich angelegter Teich mit grosser Flachwasserzone; Überlauf in Schacht

Allg. Zustand: gut

Pflegemassnahmen: Ufer naturnaher gestalten, Tiefwasserzone evtl. vergrössern

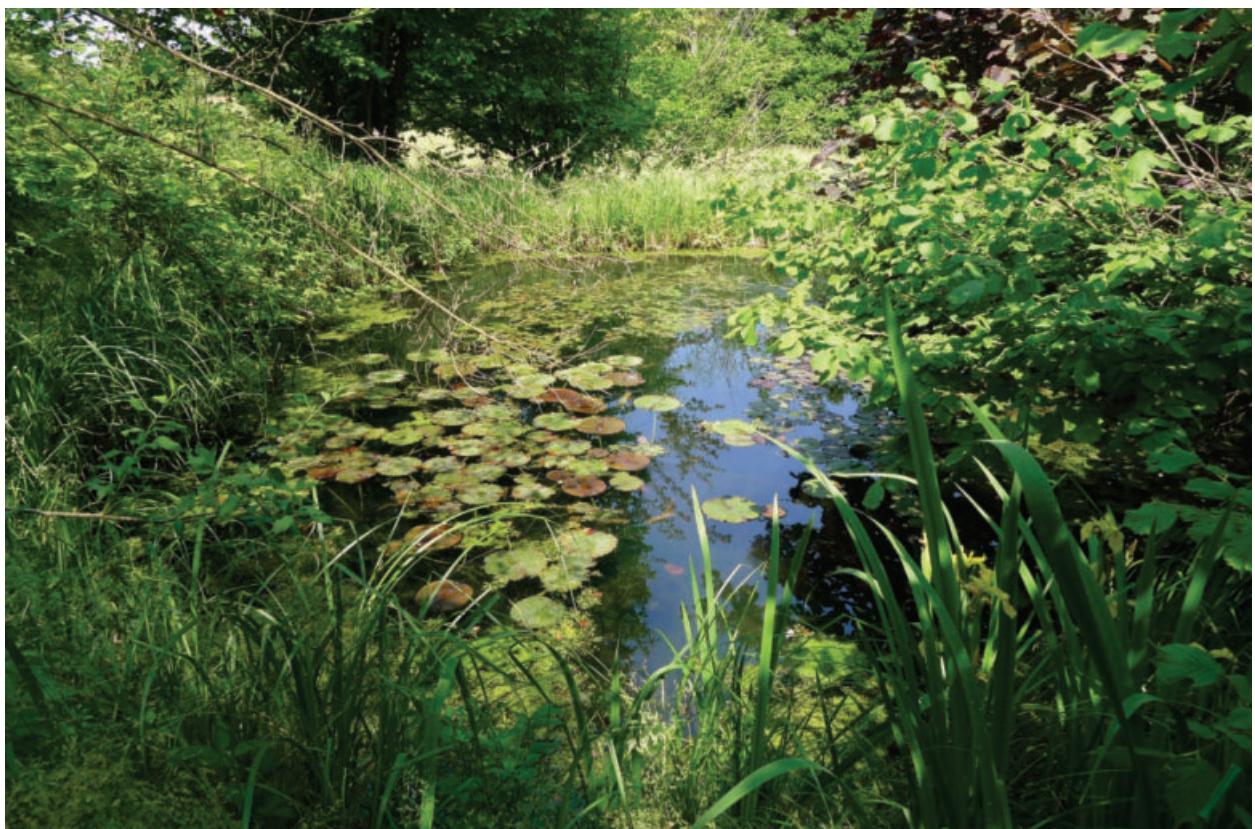
Nr. S08 Typ Weiher Foto S08a

Beschrieb: künstlich angelegter Teich (Folie)

Allg. Zustand: gut

Pflegemassnahmen: reguläre Pflege

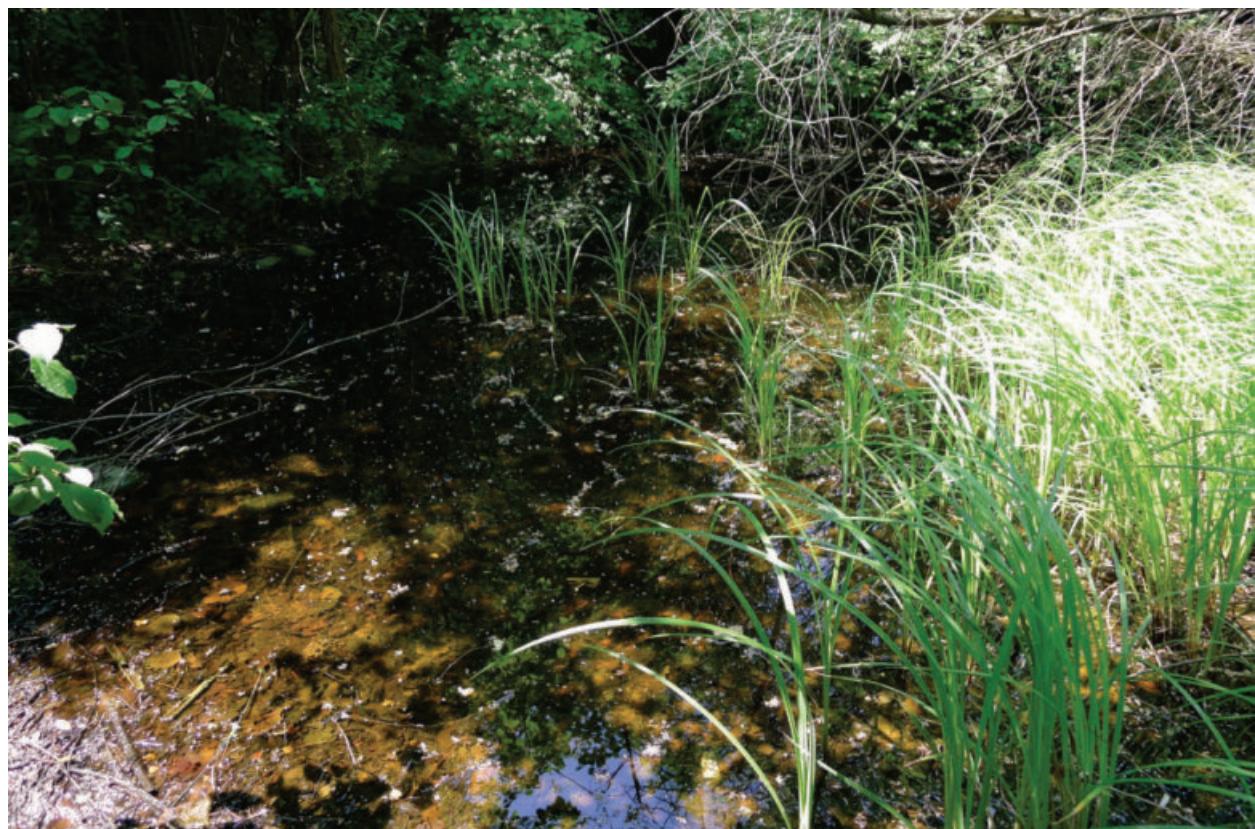
Foto S09a

Beschrieb: künstlich angelegter, verlandender Teich am Rand der Kiesgrube

Allg. Zustand: schlecht

Pflegemassnahmen: Gehölz stark auslichten, ausbaggern

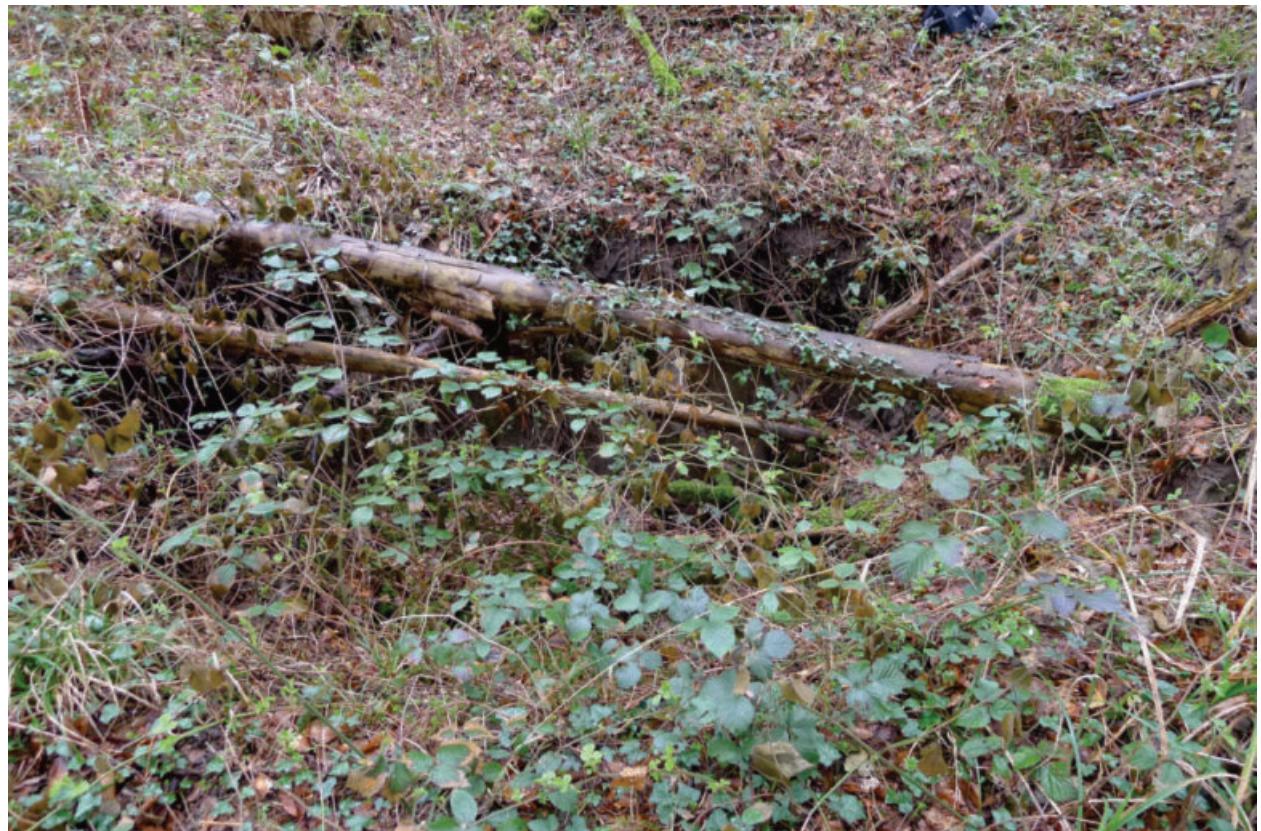
Nr. Q01 Typ (Doline) Foto Q01a, Q01b

Beschrieb: Ca. 3 x 4 Meter grosses, 2 Meter tiefes Loch; kaum Wasser erkennbar

Allgemeiner Zustand: unklar

Bemerkungen: nicht zuschütten

Pflegemassnahmen: keine

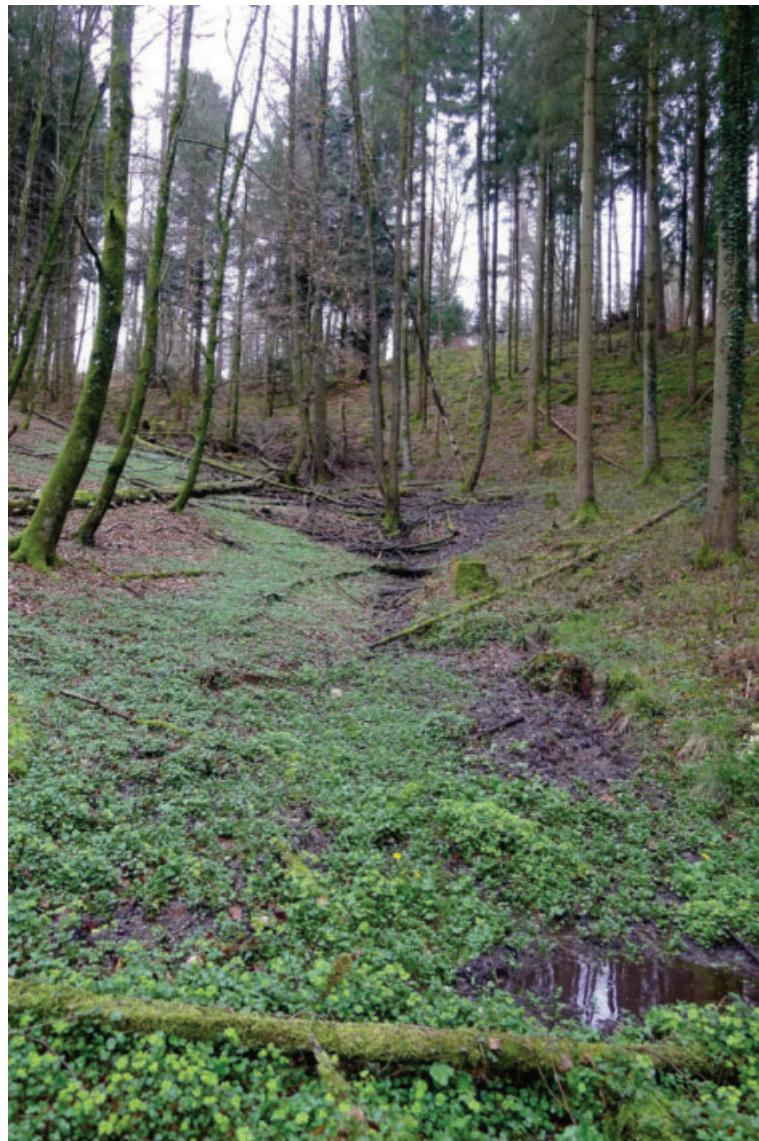
Nr. Q02 Typ Sickerquelle Foto Q02a

Beschrieb: grossflächiger Quellsumpf

Allgemeiner Zustand: gut

Bemerkungen: Wildschwein-Suhle

Pflegemassnahmen: Fichten reduzieren, Eschen, Ahorn, Erlen fördern

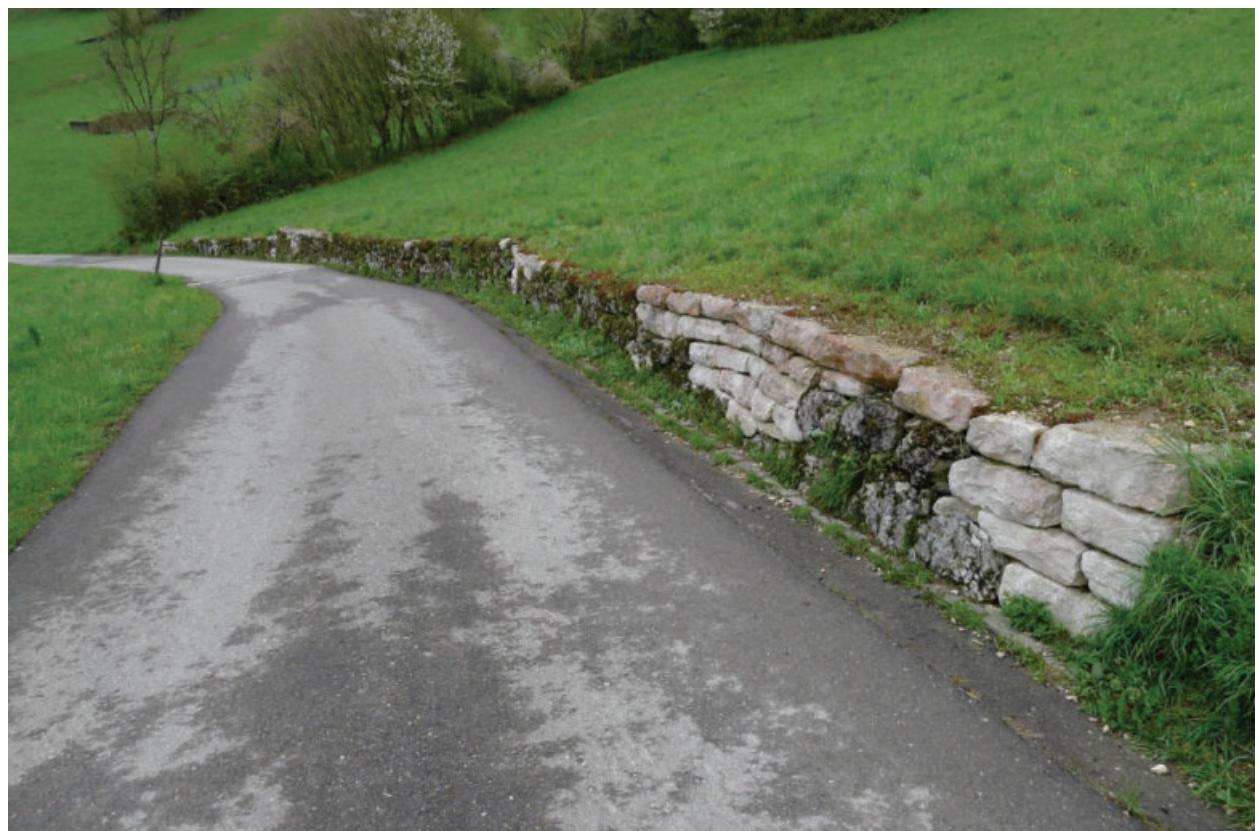
Nr. T01 Typ Trockenmauer Foto T01a, T01b

Beschrieb traditionelle Trockenmauer, Jurakalk, ca. 90cm hoch

Allgemeiner Zustand: gut

Bemerkungen: kürzlich saniert; in reich strukturierter Landschaft

Unterhaltsmassnahmen: regulärer Unterhalt

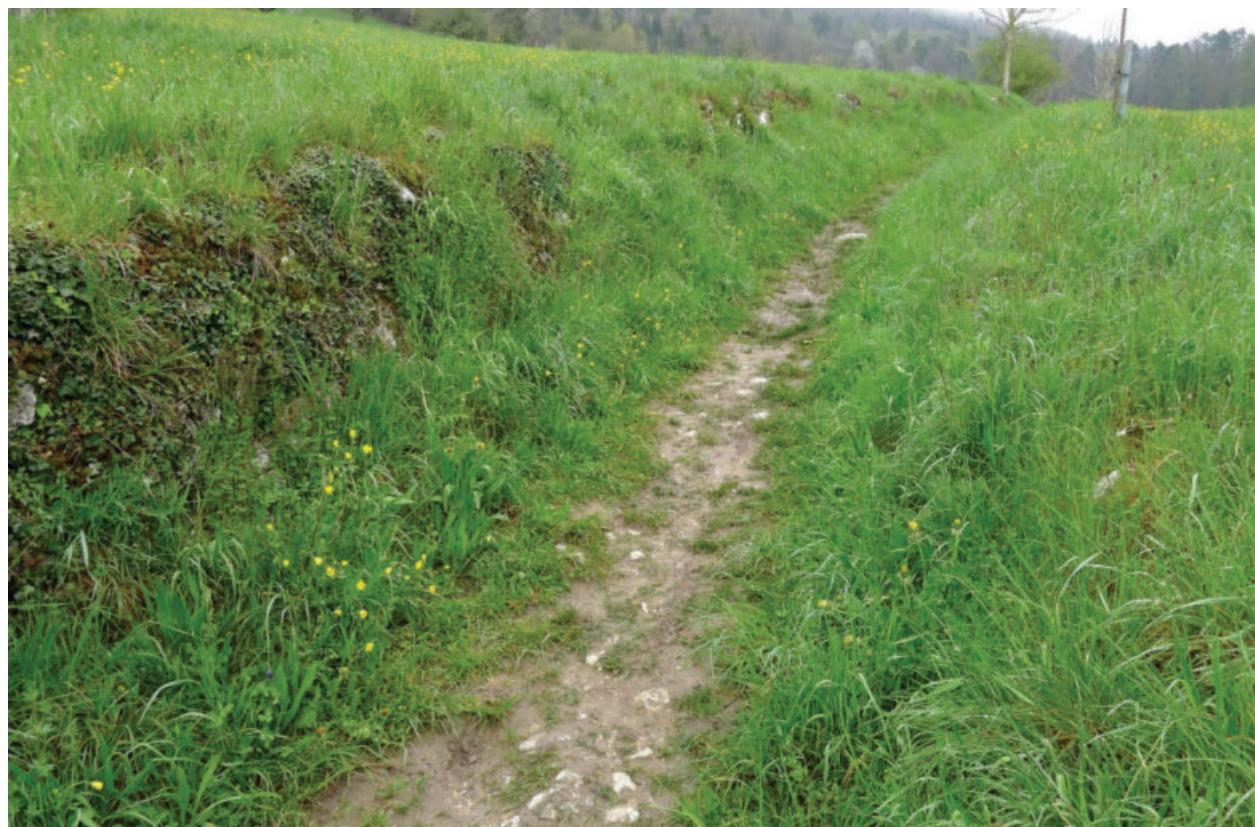
Nr. T02 Typ Trockenmauer Foto T02a, T02b

Beschrieb Trockenmauer-Fragmente, magere Böschung

Allgemeiner Zustand: gut

Unterhaltsmassnahmen: Gehölzbewuchs verhindern

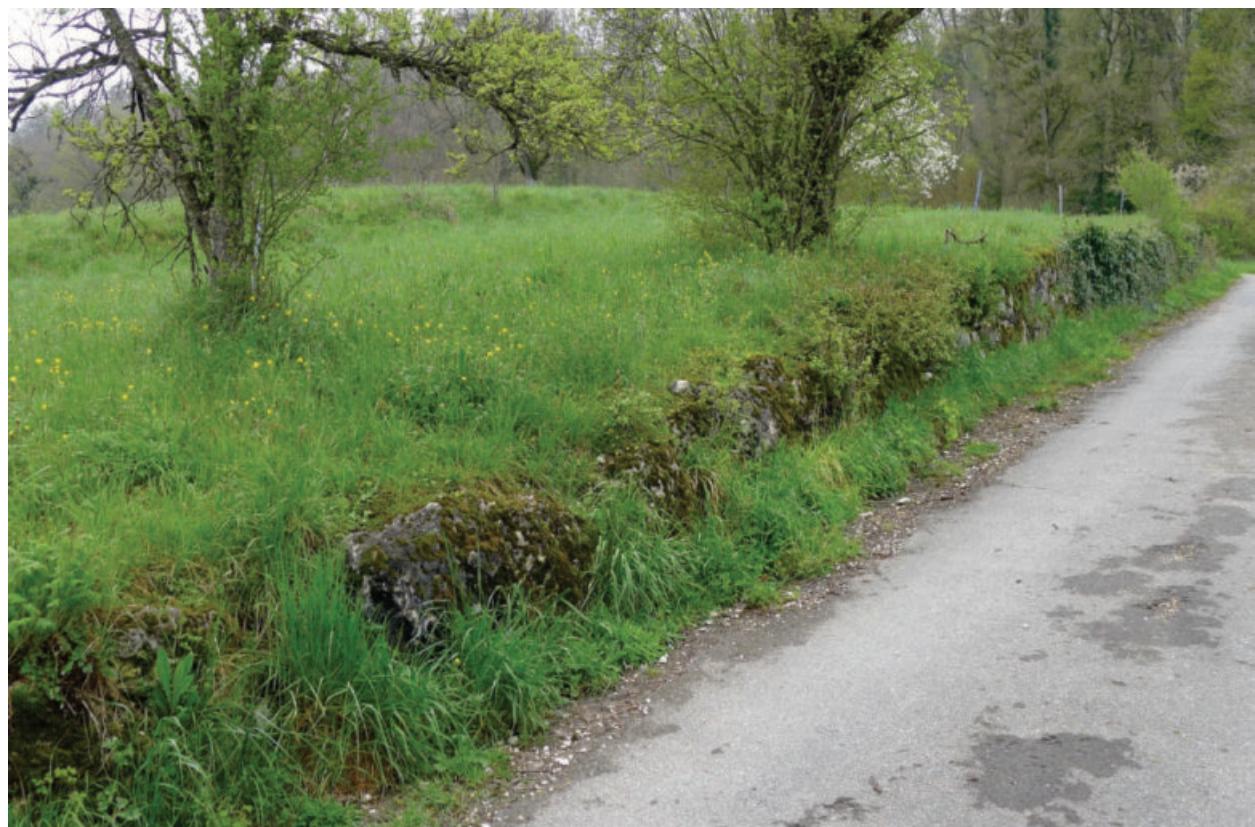
Nr. T03 Typ Trockenmauer Foto T03a

Beschrieb traditionelle Trockenmauer, mutmasslich lokale, zyklopische Mauersteine, ca. 80cm hoch

Allgemeiner Zustand: mittel

Flora Moose, Saumvegetation, Efeu, vereinzelt Gehölze

Unterhaltsmaßnahmen: Gehölzbewuchs verhindern, Efeu stark reduzieren

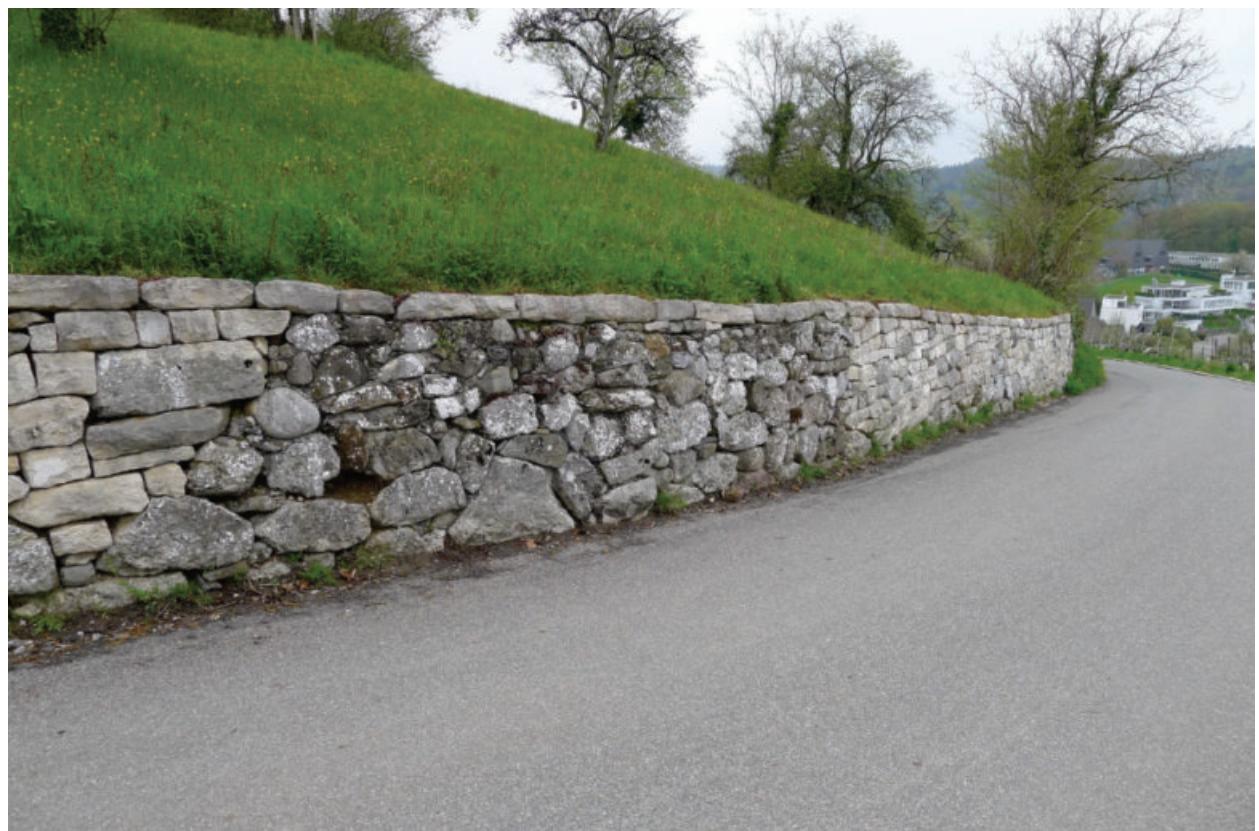
Nr. T04 Typ Trockenmauer Foto T04a, T04b

Beschrieb traditionelle Trockenmauer, Jurakalk, ca. 90cm hoch; oberer Drittel saniert

Allgemeiner Zustand: gut

Bemerkungen: kürzlich saniert; in reich strukturierter Landschaft

Unterhaltsmassnahmen: keine

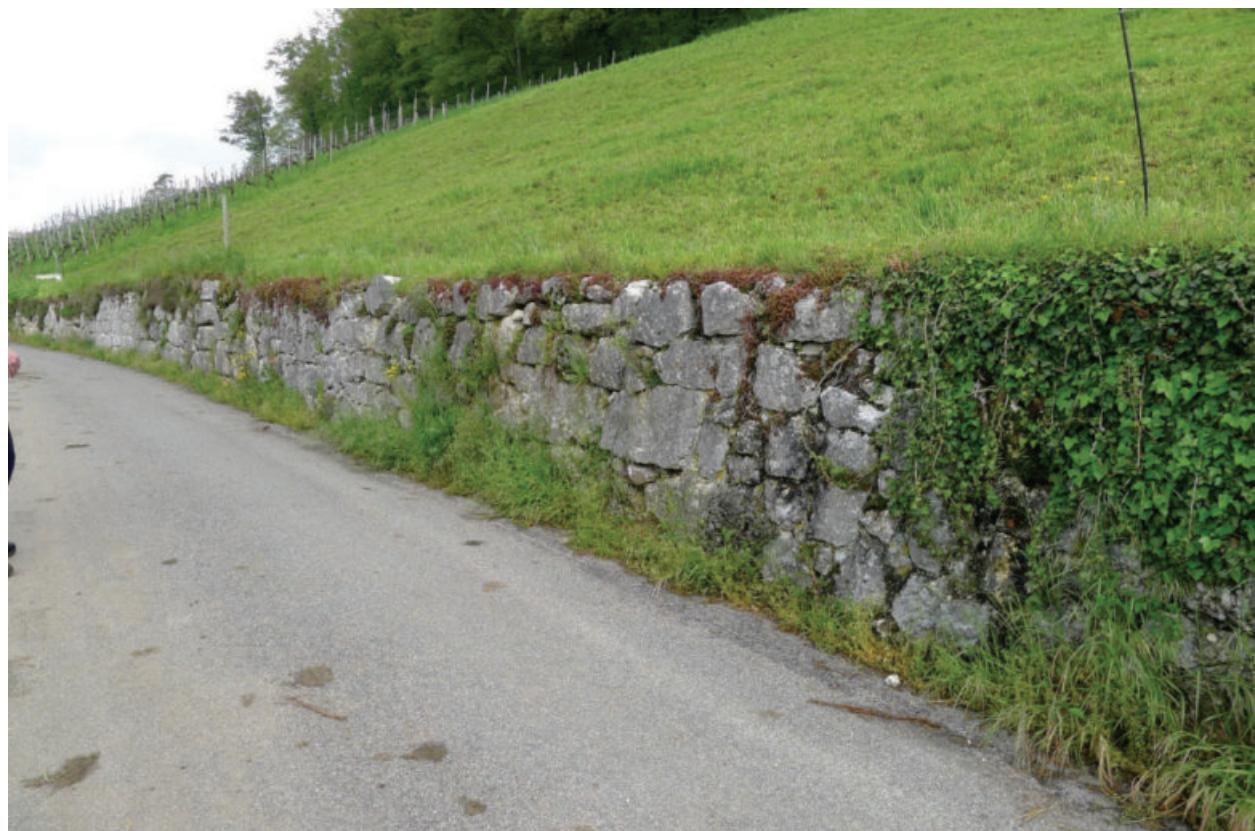
Nr. T05 Typ Trockenmauer Foto T05a, T05b

Beschrieb Kalksteine gemischter Grösse, ca. 1.20m hoch; teils mit Zement verfugt

Allgemeiner Zustand: gut

Unterhaltsmassnahmen: Gehölzbewuchs verhindern

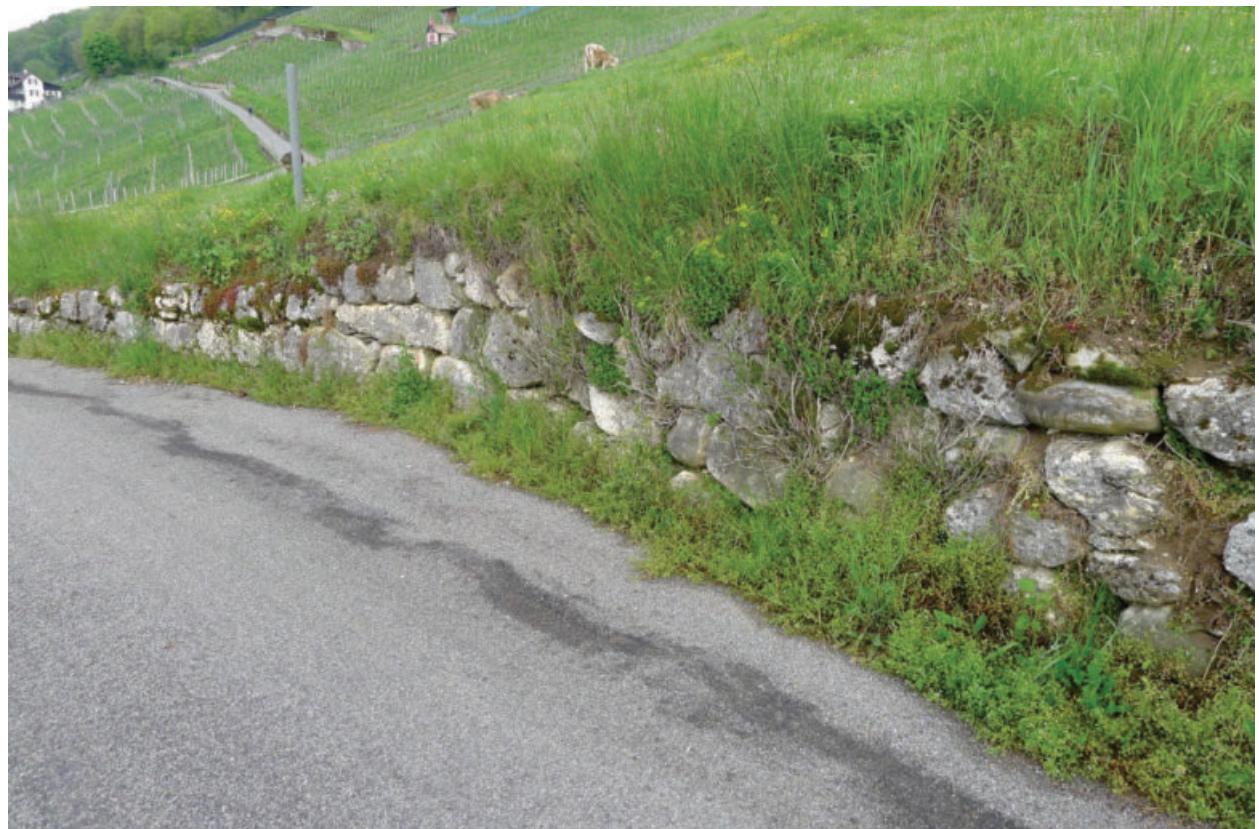
Nr. T06 Typ Trockenmauer Foto T06a, T06b, T06c

Beschrieb hauptsächlich Kalksteine gemischter Grösse, zwischen 0.50 und 1.50m hoch

Allgemeiner Zustand: mittel-gut

Unterhaltsmassnahmen: Gehölzbewuchs verhindern; Schäden durch Beweidung vermeiden

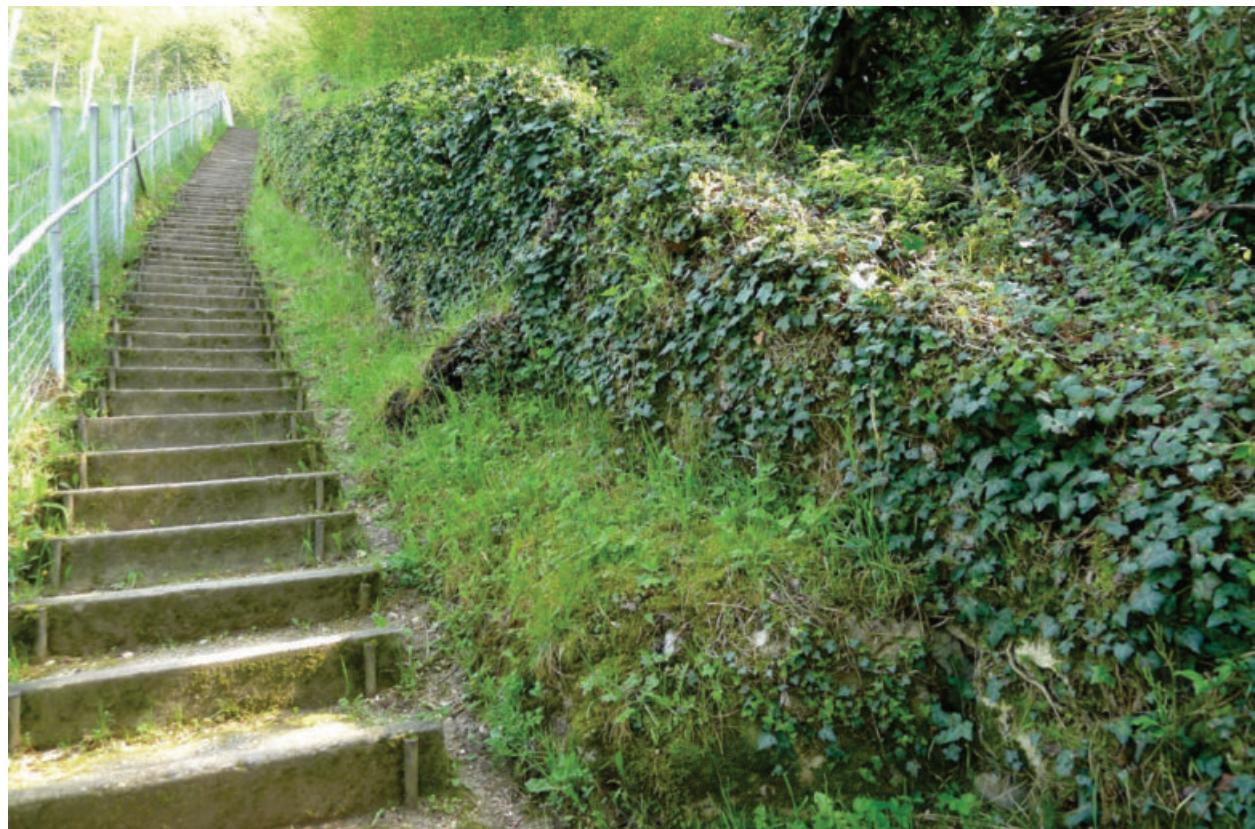
Nr. T11 Typ Trockenmauer Foto T11a, T11b

Beschrieb Kalksteine, ca. 1m hoch

Allgemeiner Zustand: mittel

Flora Efeu

Unterhaltsmassnahmen: dringend Efeu reduzieren; Gehölzbewuchs verhindern

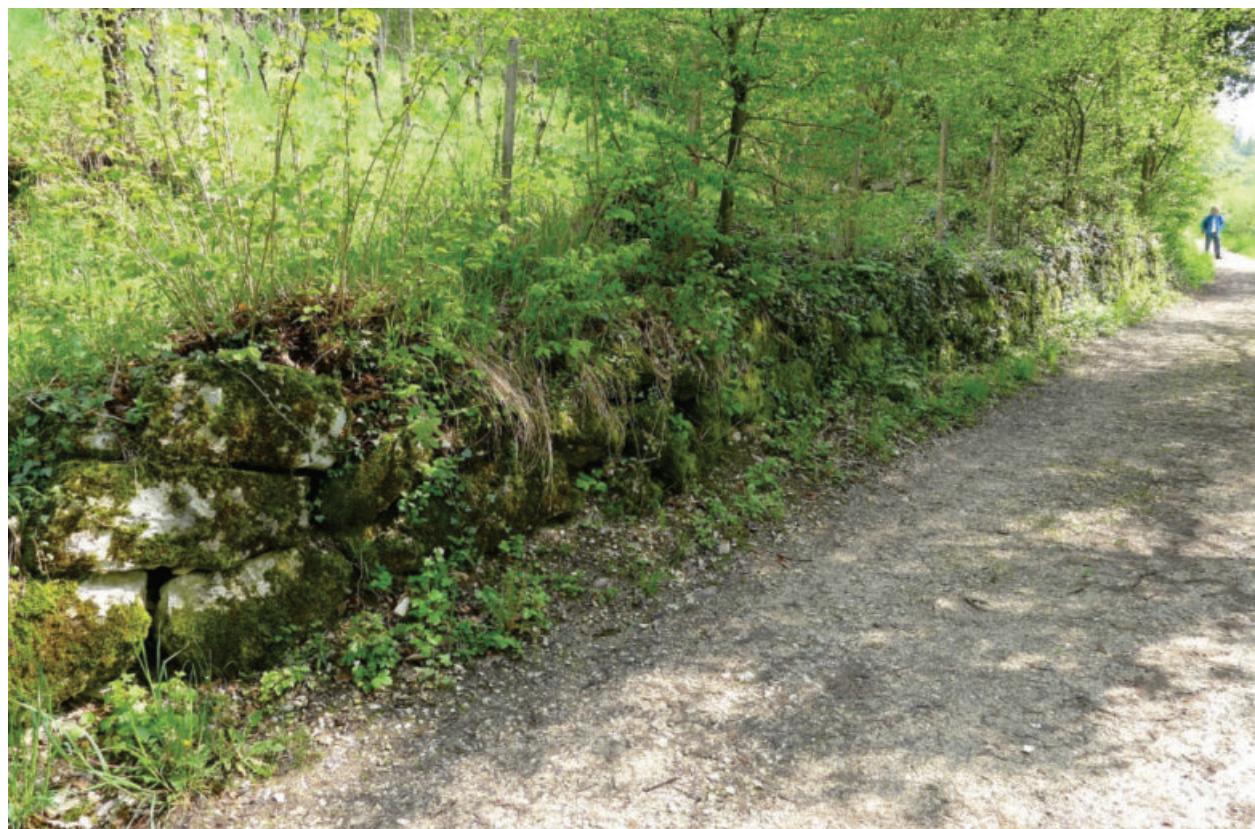
Nr. T12

Beschrieb hauptsächlich grossformatige Kalksteine, ca. 1.20m hoch

Allgemeiner Zustand: mittel

Flora Saumvegetation, Moose, Gehölz

Unterhaltsmassnahmen: dringend Gehölzbewuchs verhindern; stabilisieren / teils evtl. neu aufbauen

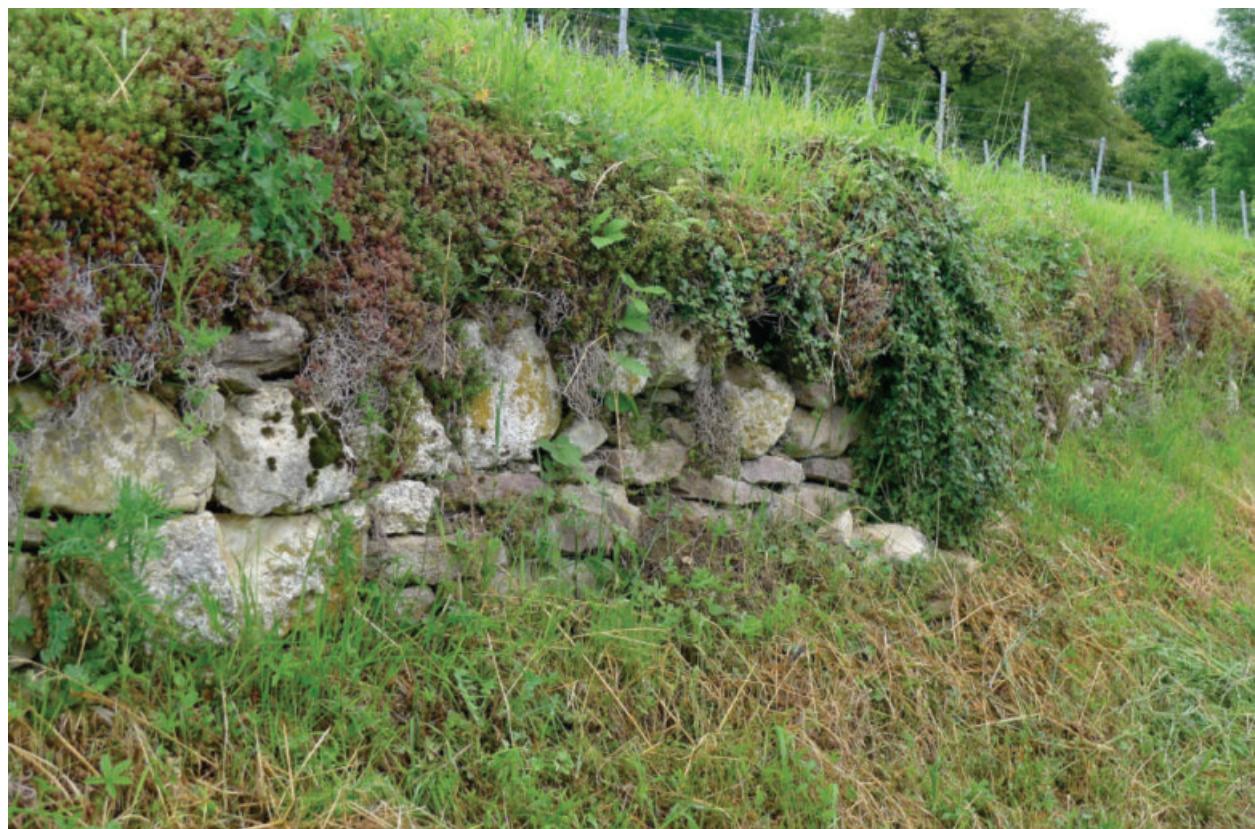
Nr. T23

Bemerkungen: stellenweise zerfallend

Unterhaltsmassnahmen: dringender Sanierungsbedarf

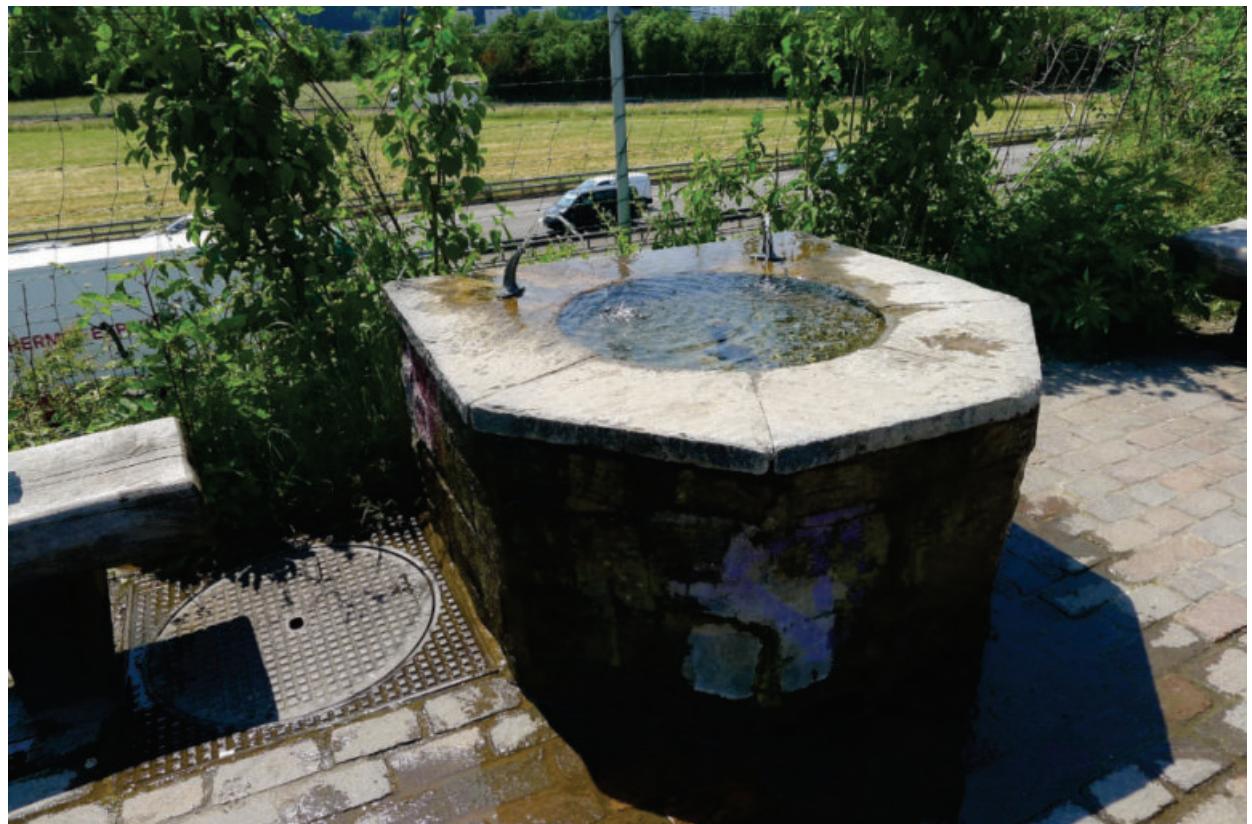
Nr. K40

Objekttyp: Brunnen

Allgemeiner Zustand: mittel-gut

Beschrieb: Kalk, 2.0 x 0.7 x 0.6

Unterhaltsmassnahmen: regelmässig putzen

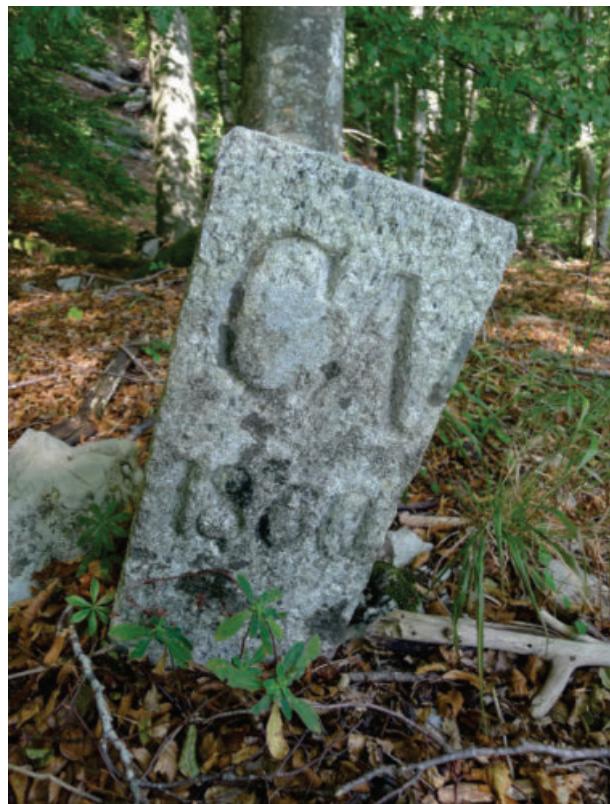
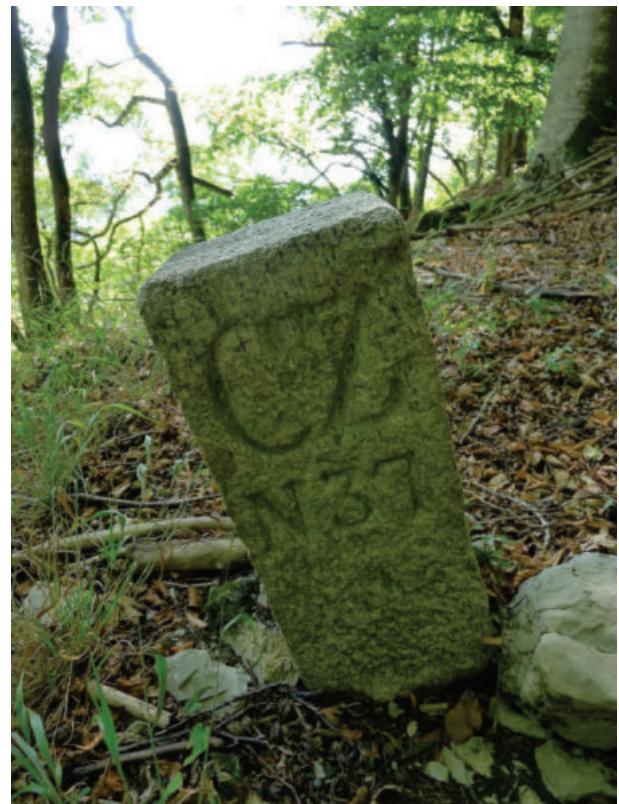
Nr. K43

Objekttyp: Grenzstein

Allgemeiner Zustand: mittel

Beschrieb: Gneis, 35 x 25 x 60cm; CA / 1860 / CZ / N37

Bemerkungen: an schwer zugänglicher Stelle

Unterhaltsmassnahmen: neu versetzen (aufrichten)

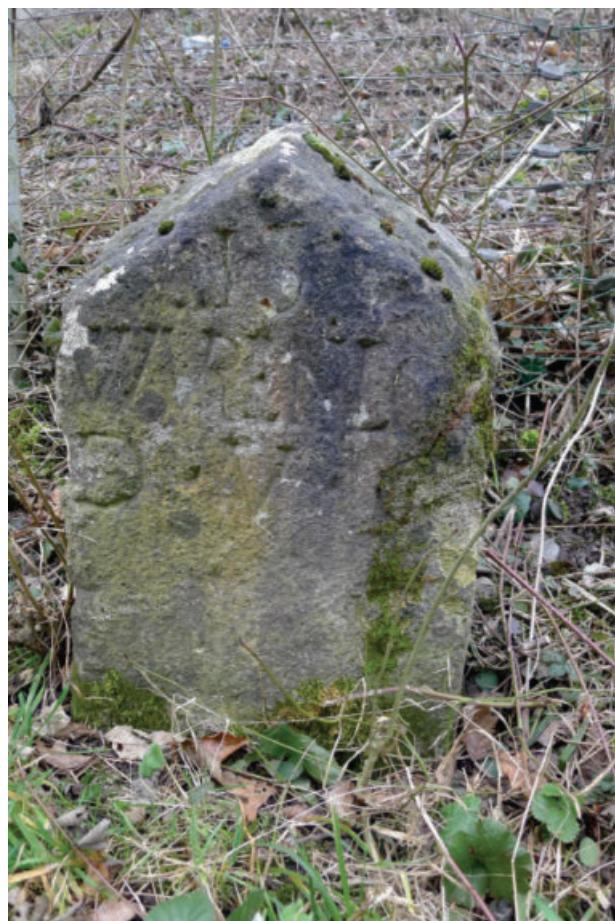
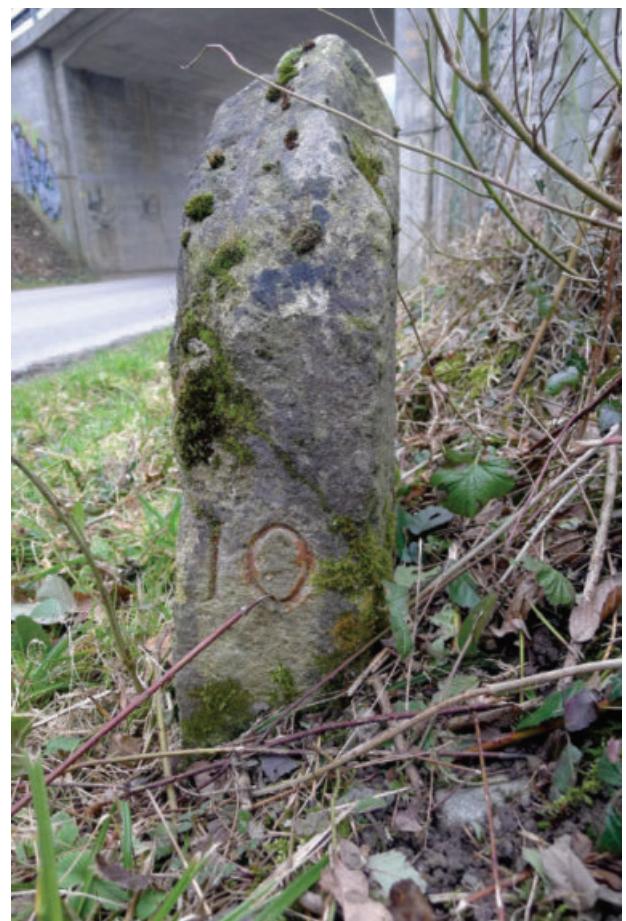
Nr. K76

Objekttyp: Grenzstein

Allgemeiner Zustand: mittel

Beschrieb: Muschelkalk, 40 x 15 x 60cm; Inschriften 16 WURENLO(S) D V knapp zu entziffern, auf der Schmalseite 10.

Unterhaltsmassnahmen: reguläre Pflege, regelmässig ausmähen
